## FICHA DE CAMPO

**MD\_ÁguaFria\_173**

**MD\_ÁguaFria\_173\_BC\_SC\_\_7**

**Água Fria, em frente ao 479**

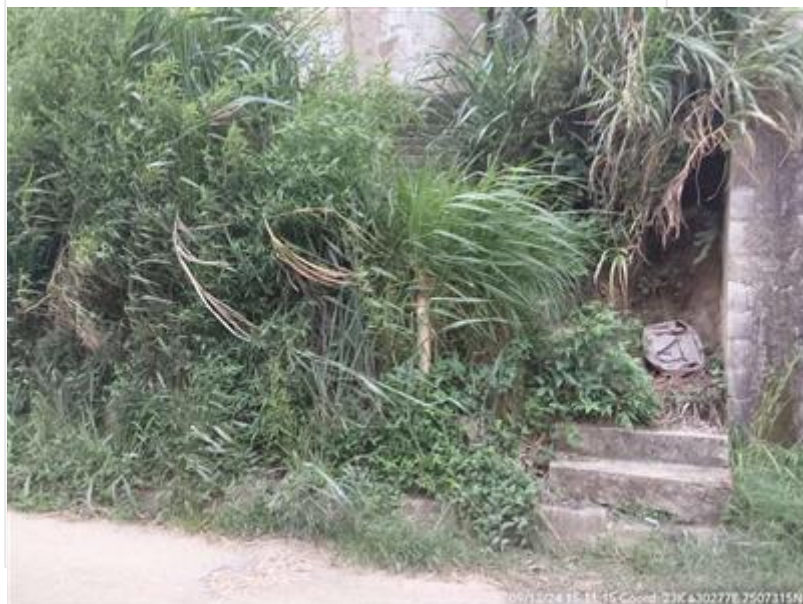
Foto do acesso:

**Veicular**

**Não Pavimentado**

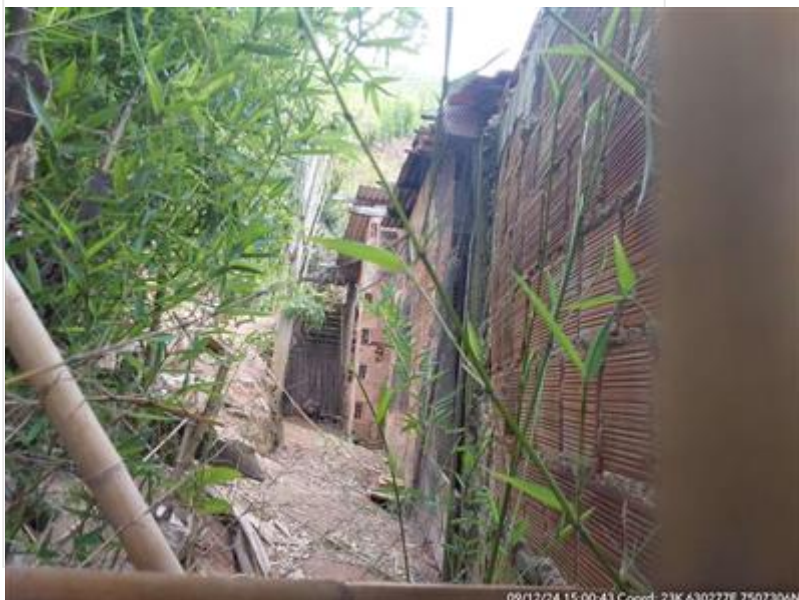
Foto da encosta natural:

**50 – 100m**

**50**

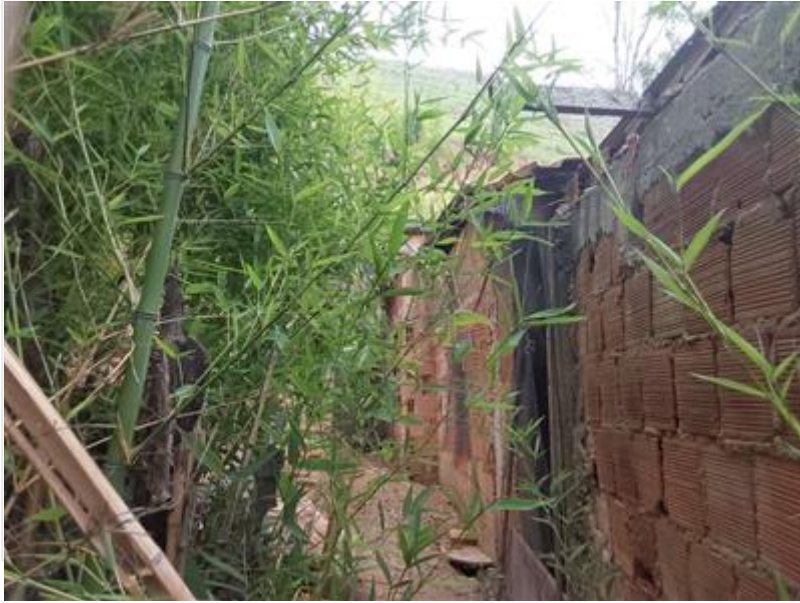
Foto do talude de cortes múltiplos:

**5 - 20m**

**85**

**Corte com declividade acentuada, não foi possível entrar nos imóveis.**

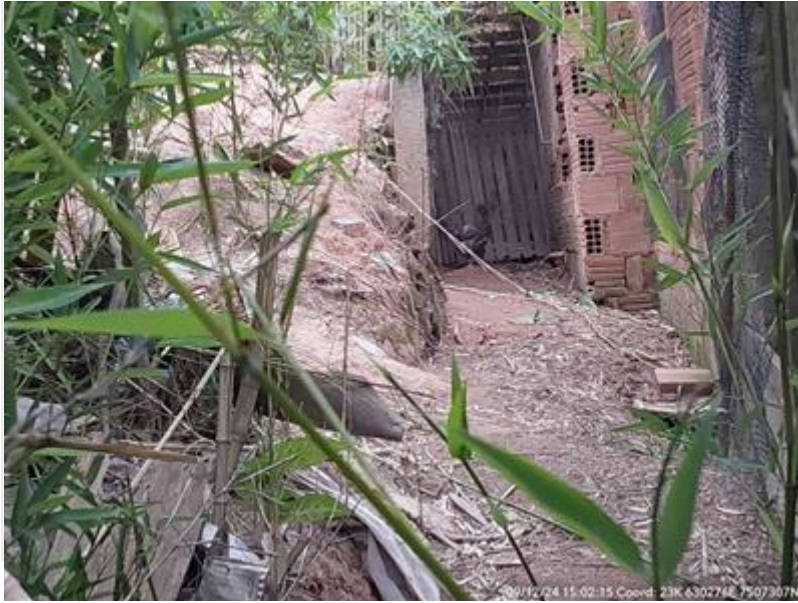
Foto do material predominante:

- **Solo residual**

**Perfil de solo bem desenvolvido e aterro.**

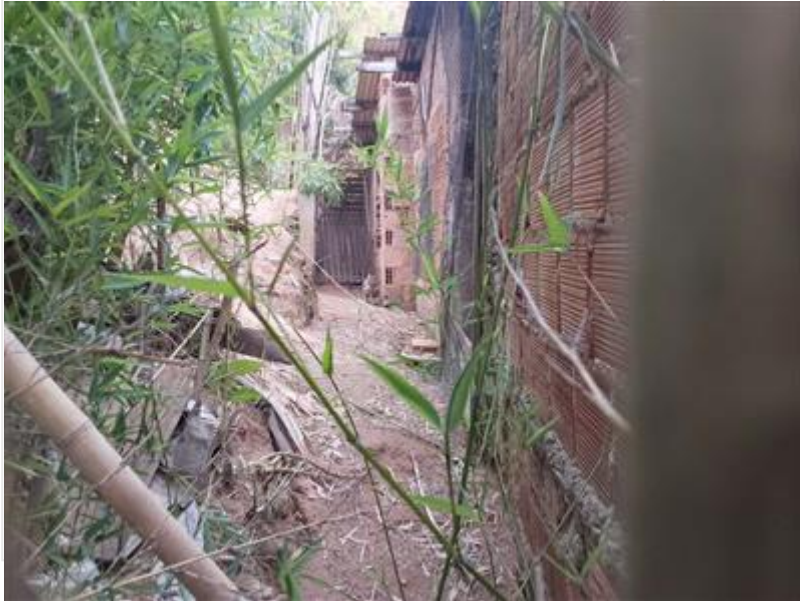
Foto Distância talude – casa

**1 - 2m**

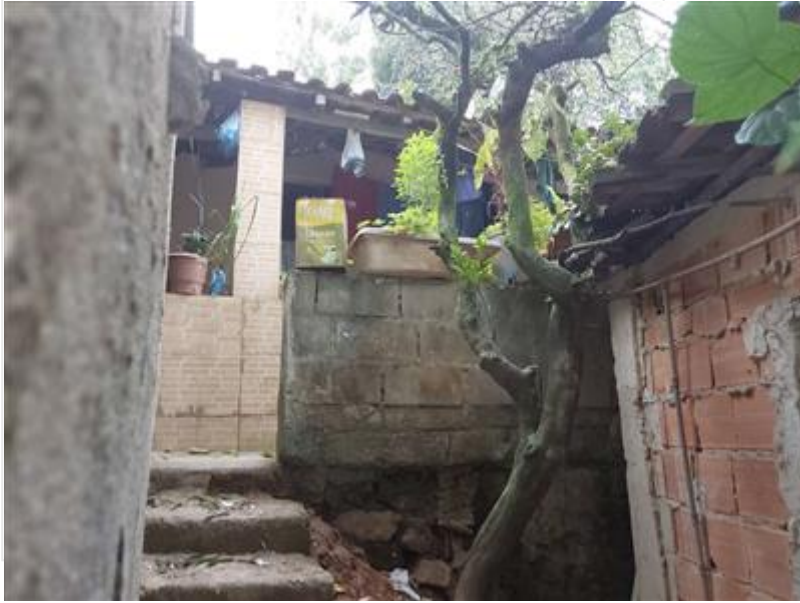
Foto do Vulnerabilidade:

**Alvenaria**

**Média: Danos esperados relacionados a trincas e colapso parcial nas paredes**

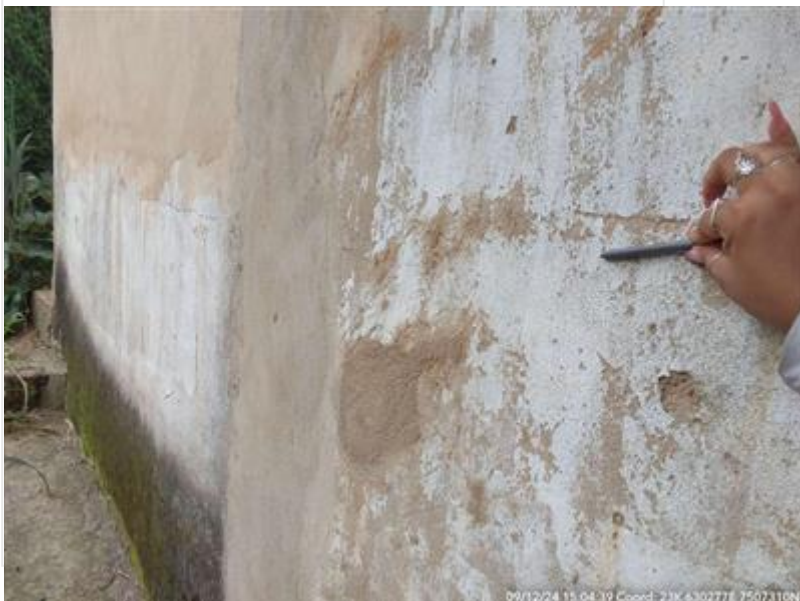
Foto Trincas em moradias

- **Trincas em moradias**
- **Vegetação/postes inclinadas/tombados**
- **Descalçamento**
- **Trincas no terreno**

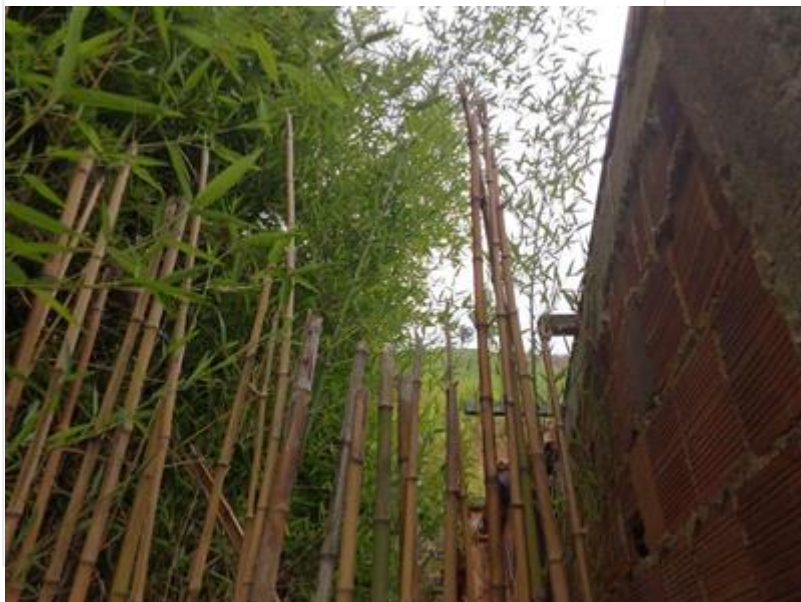
Foto do deslizamentos:

**Planar**

**Pela imagem de drone e a pouca visualização do terreno, foram vistos elementos compatíveis com deslizamento.**

**Casas com feições de instabilidade bem marcante, foi possível observar elementos compatíveis com deslizamentos nos fundos da edificação, contudo sem acesso ao interior dos imóveis.**

- **Sirenes**
- **Nudec**
- **Sinalização e Orientação de Alerta**
- **Educação e Conscientização da população**

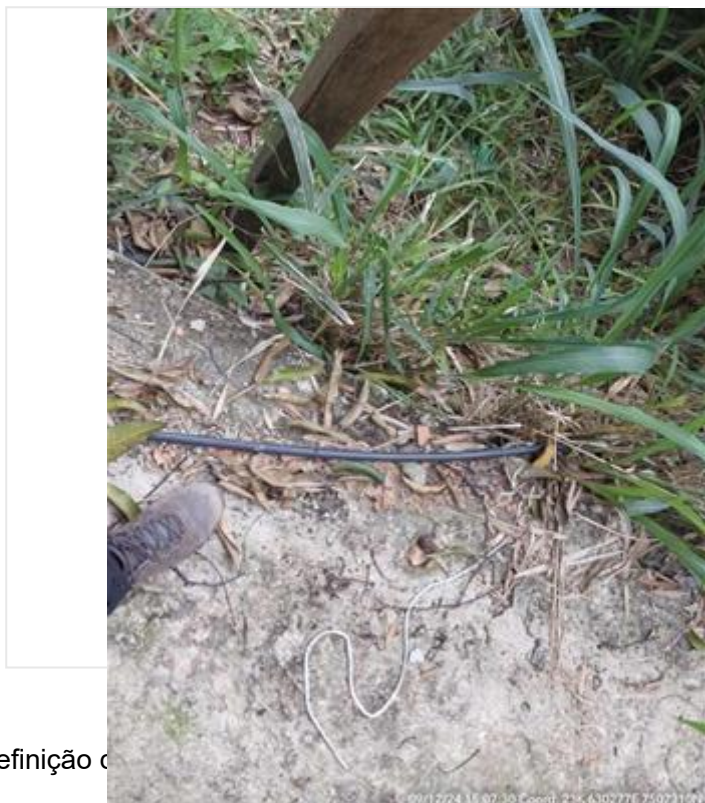
Foto da presença de água:

**Concentração de água em superfície (enxurrada)**

- **Inexistente**

**Sem mina aparente**
