## FICHA DE CAMPO

**MD\_ÁguaFria\_173**

**MD\_ÁguaFria\_173\_BC\_SC\_\_8**

**Água Fria, 479**

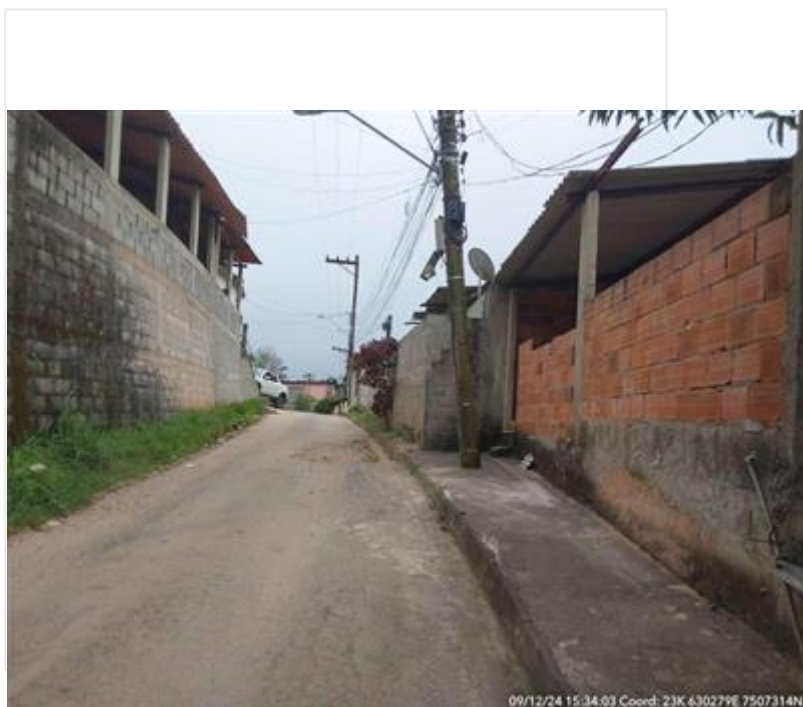
Foto do acesso:

**Veicular**

**Pavimentado**

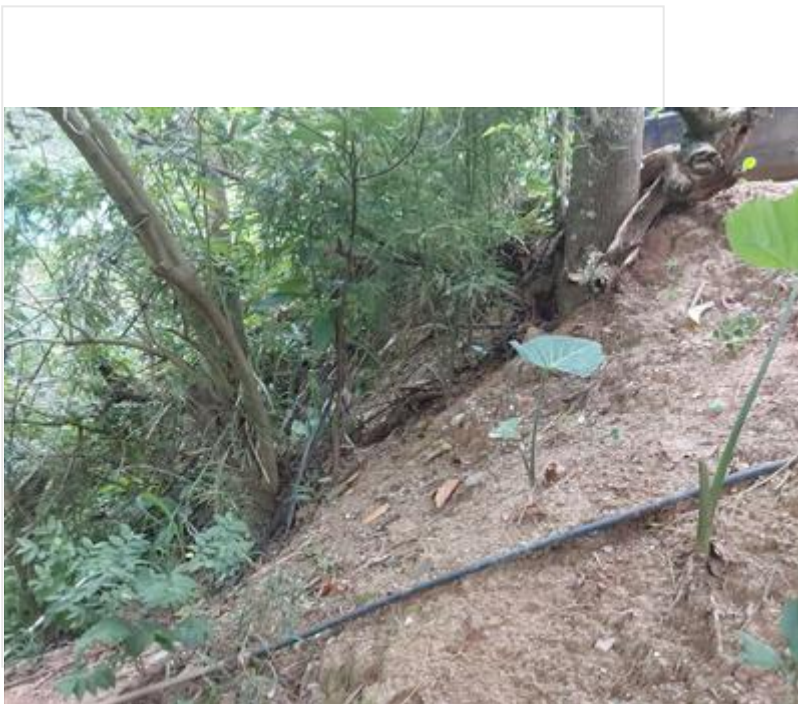
Foto do talude de cortes múltiplos:

- **Taludes de corte múltiplos**

**5 - 20m**

**80**

**Terreno com material instável, presença de vegetação de médio porte e árvores de alto porte sobre o talude.**

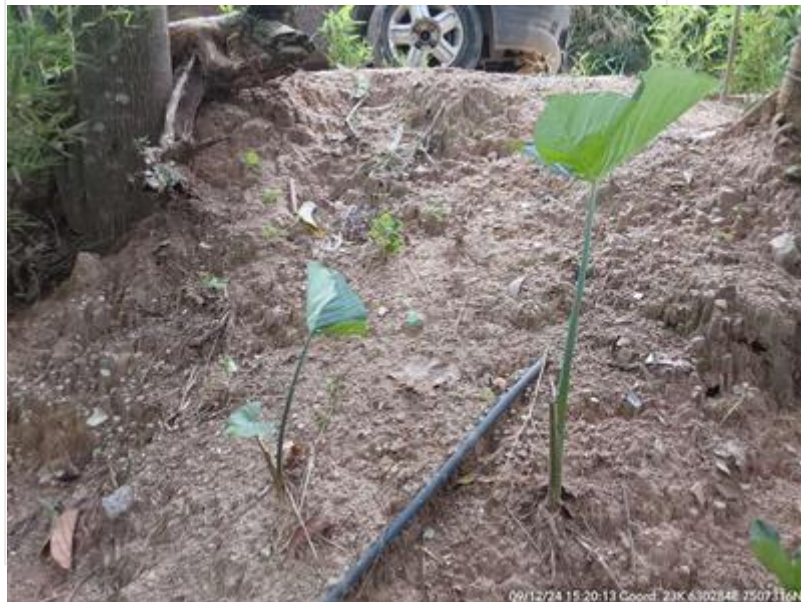
Foto do material predominante:

- **Solo residual**
- **Aterro**

**Solo residual maduro consolidado em talude de corte, assim como aterro inconsolidado.**

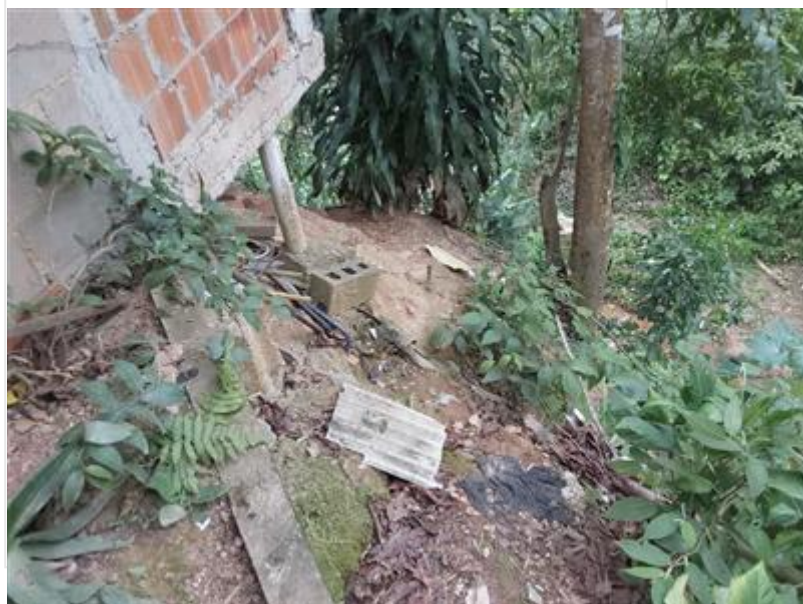
Foto Distância talude – casa

**Nulo**

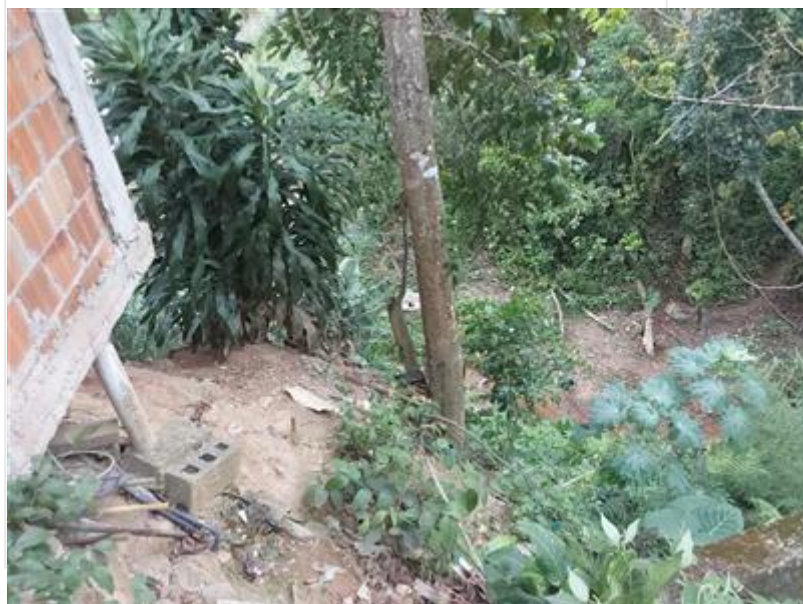
Foto Distância da Drenagem

**2 - 3m**

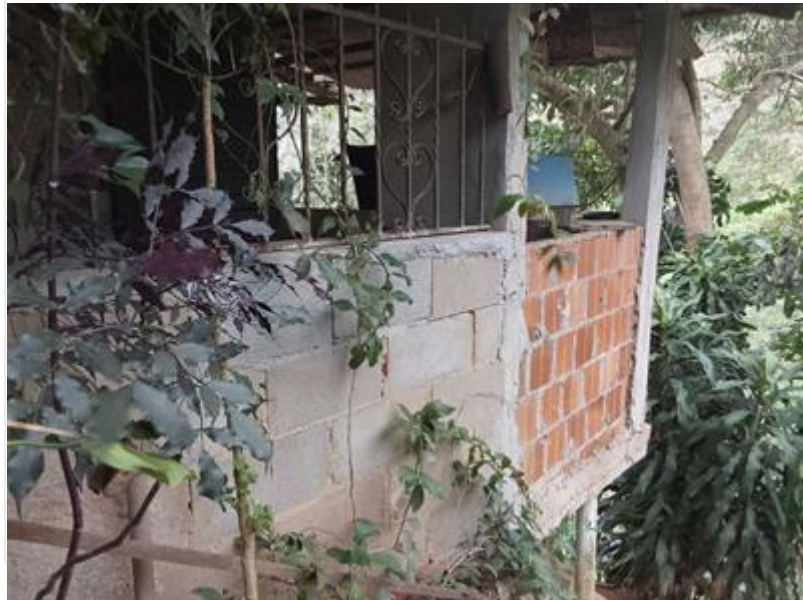
Foto do Vulnerabilidade:

**Alvenaria**

**Média: Danos esperados relacionados a trincas e colapso parcial nas paredes**

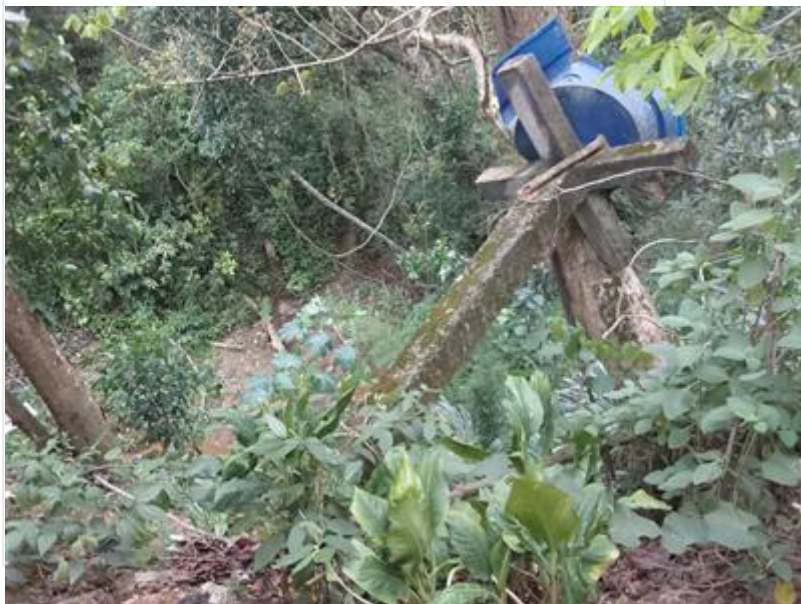
Foto Estrutura colapsada

**Segundo o morador, houve queda da estrutura devido a intensa chuva no local, lavando o material inconsolidado.**

**Foram observados feições de instabilidades marcantes, com mobilização de material ao lado da moradia, a jusante da via, além de colapso de estrutura na crista do talude de corte, estando nulo com distancia a moradia. Além disso, o acesso do morador encontra-se precário e o mesmo relatou descer alto volume de fluxo de água em períodos de chuva intensa ou prolongada.**

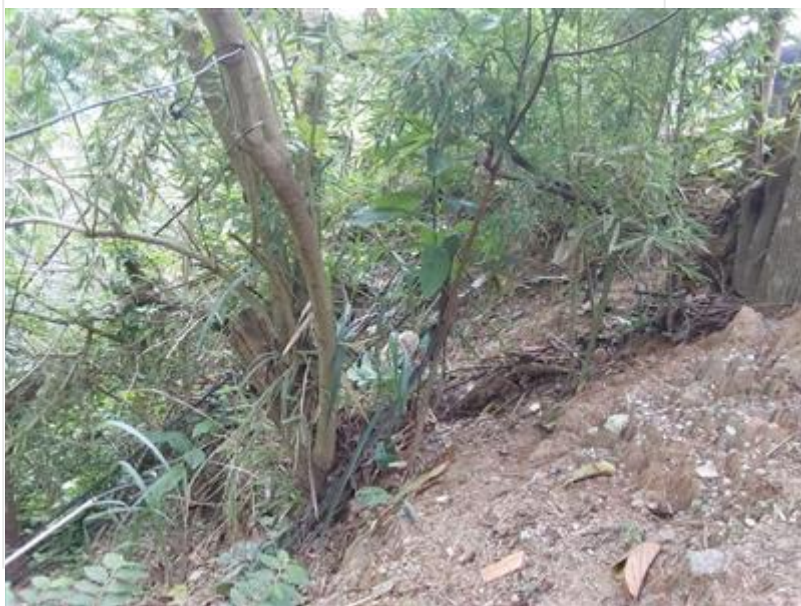
Foto Cicatrizes

- **Cicatrizes**
- **Sulcos**
- **Estrutura colapsada**

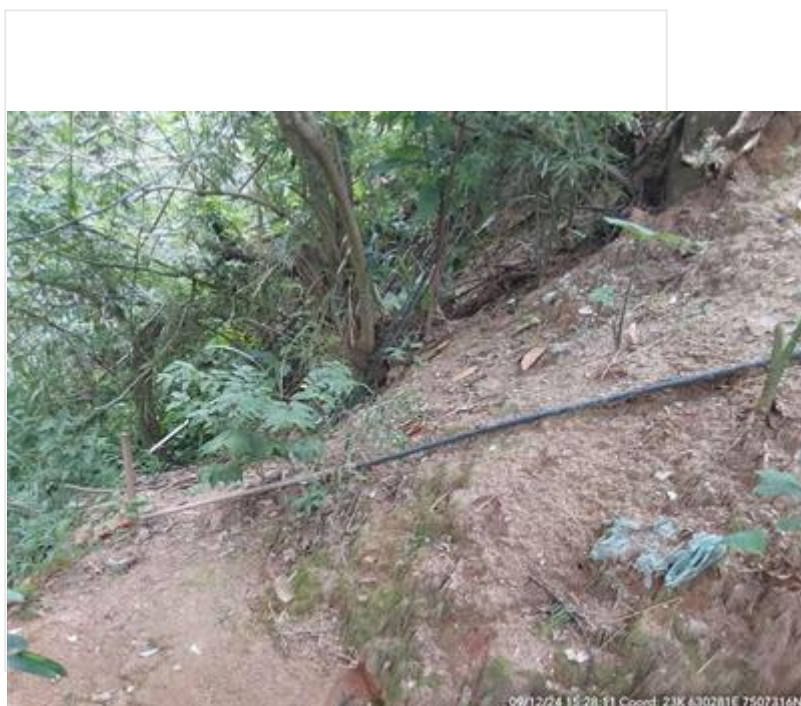
Foto da presença de água:

**Concentração de água em superfície (enxurrada)**

- **Inexistente**

**Talude**
