## FICHA DE CAMPO

**MD\_ÁguaFria\_173**

**MD\_ÁguaFria\_173\_BC\_SC\_\_9**

**Água Fria, 340**

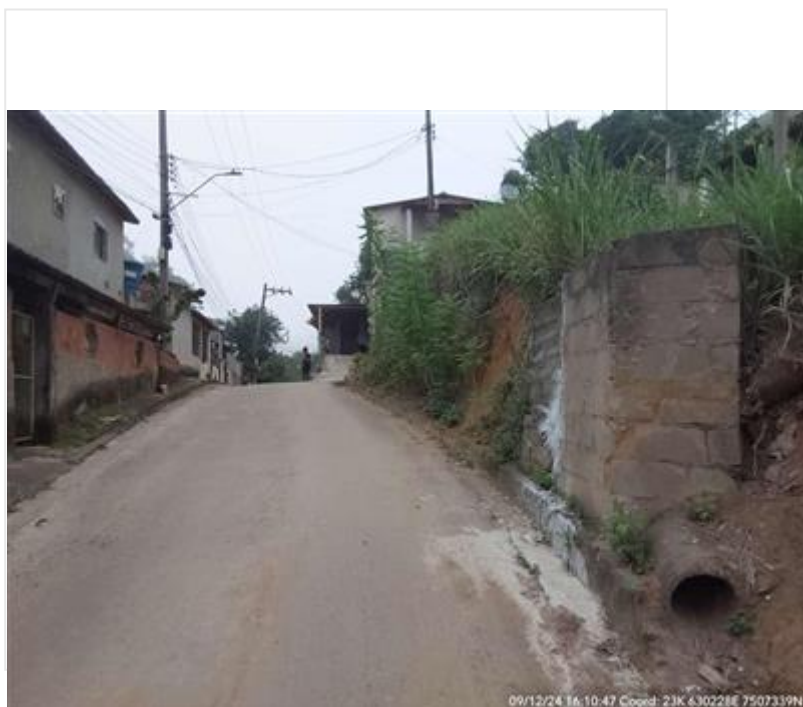
Foto do acesso:

**Veicular**

**Pavimentado**

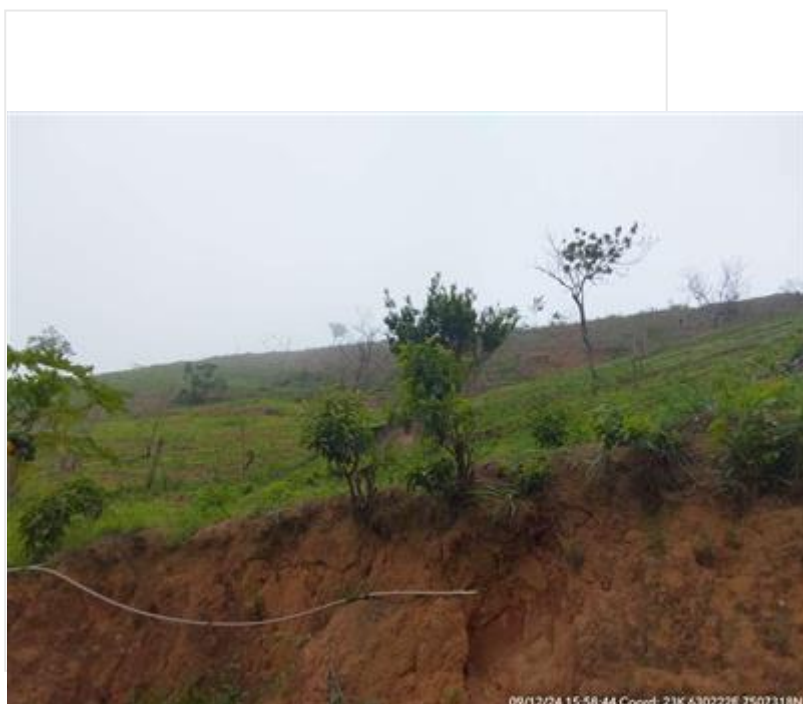
## Foto da encosta natural:

**20 - 50m**

**60**

**Encosta natural com processo de erosão marcante, assim como talude de corte atrás da moradia. Morador relatou ter feito algumas valetas ao longo da encosta para direcionar a água pluvial.**

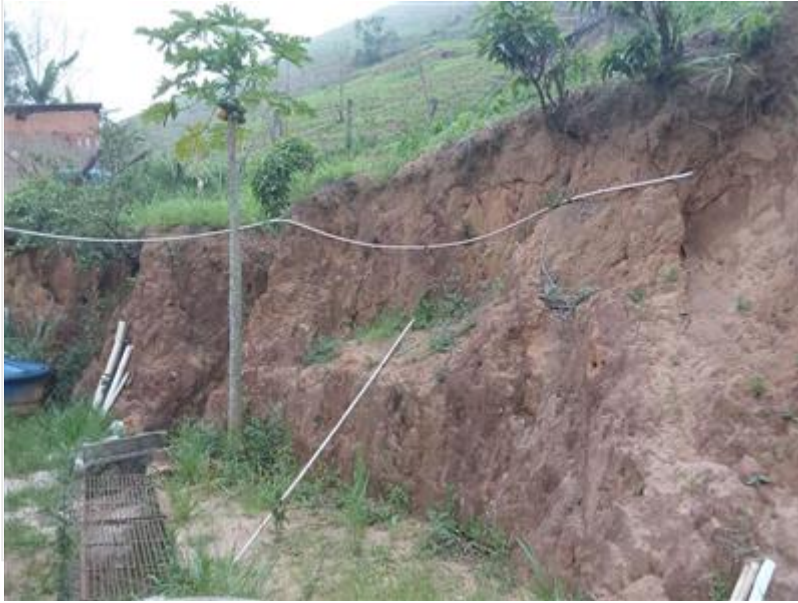
Foto do talude de cortes múltiplos:

**1 - 5m**

**85**

**Talude de corte consolidado e exposto, com encosta natural predominante.**

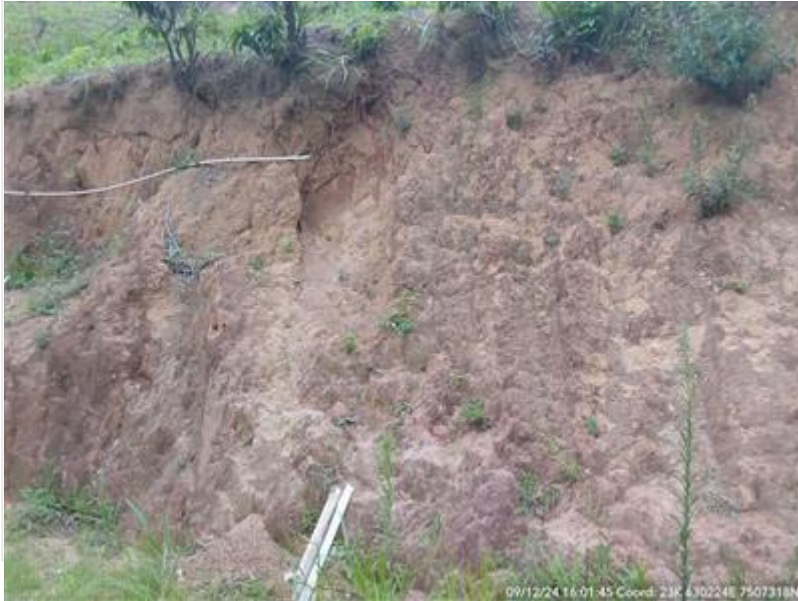
Foto do material predominante:

**Presença de solo residual maduro bem alterado e consolidado, com alteração total do material mineral característica da rocha-mãe.**

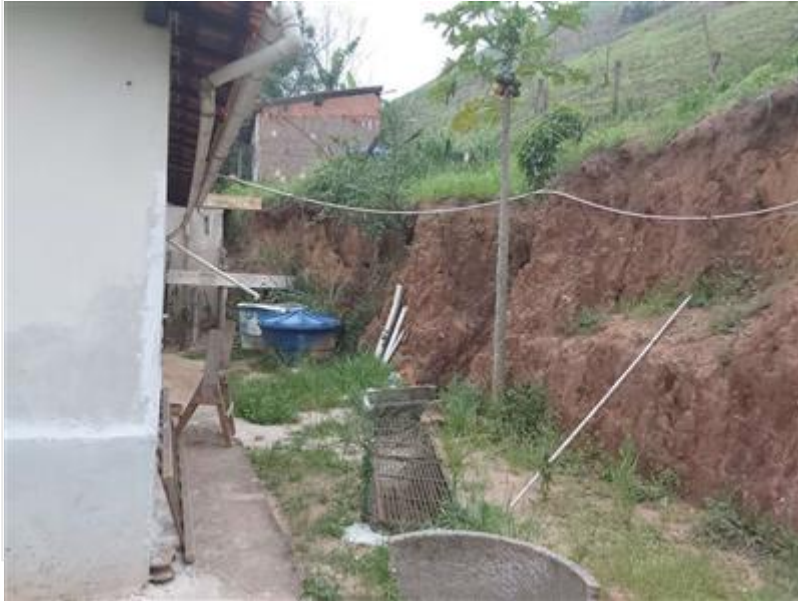
Foto Distância talude – casa

**3 - 4m**

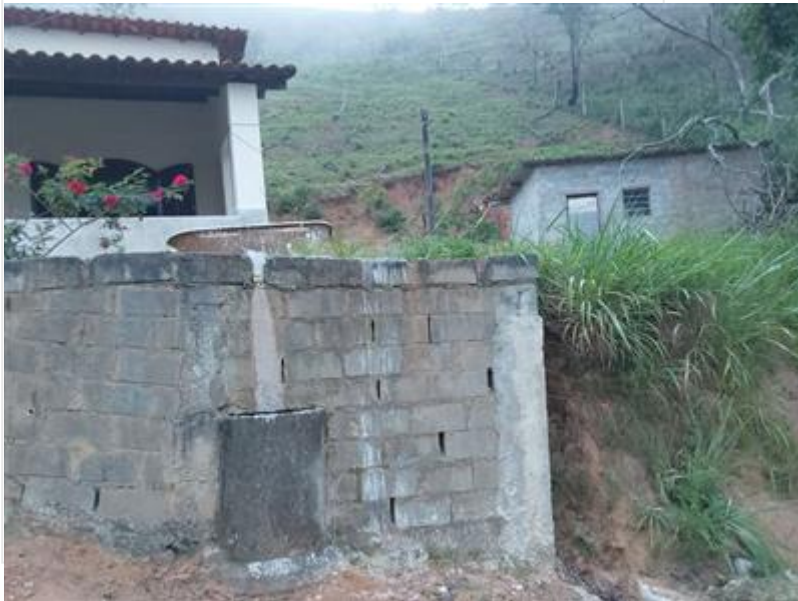
Foto Distância topo do talude - base da casa

**1 - 2m**

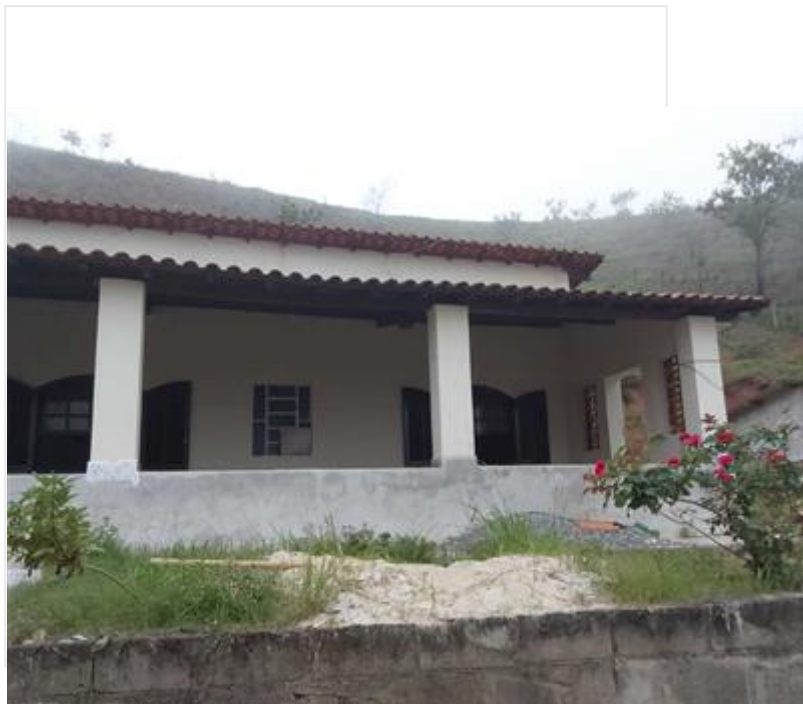
Foto do Vulnerabilidade:

**Alvenaria**

**Baixa: Danos Estruturais não esperados**

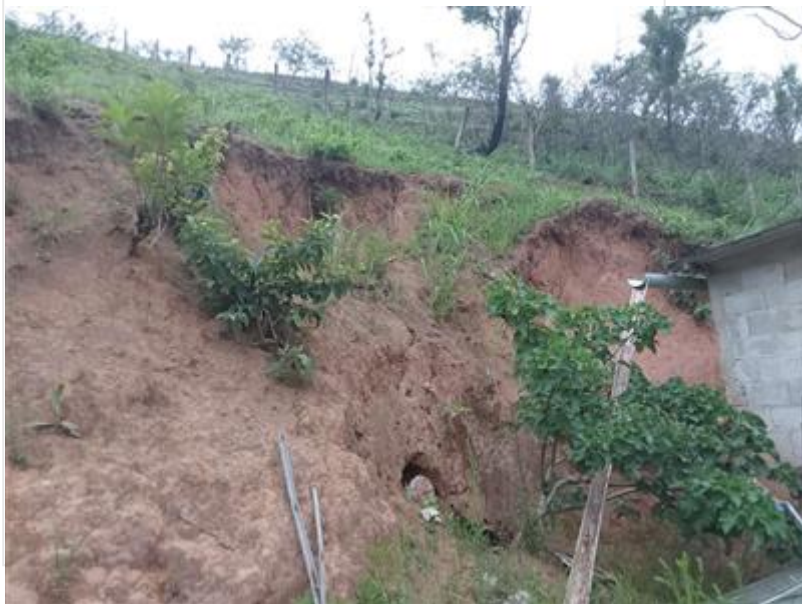
Foto Ângulos negativos

- **Ângulos negativos**
- **Erosão laminar**
- **Ravinas**

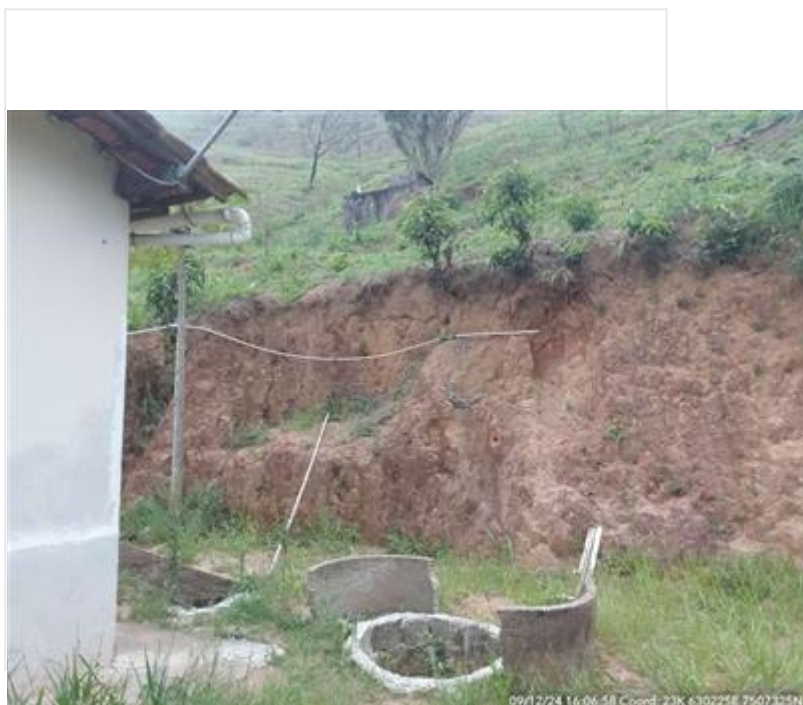
Foto da presença de água:

**Concentração de água em superfície (enxurrada)**

- **Precário**

**Sem mina aparente**
