## FICHA DE CAMPO

**MD\_ÁguaFria\_183**

**MD\_ÁguaFria\_183\_AS\_JP\_BC\_1**

**Osmar do Nascimento, 81. Casa 6**

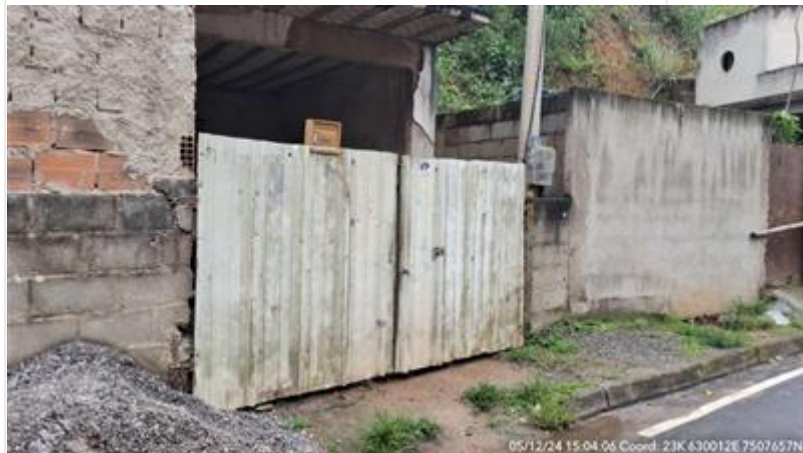
Foto do acesso:

**Veicular**

**Pavimentado**

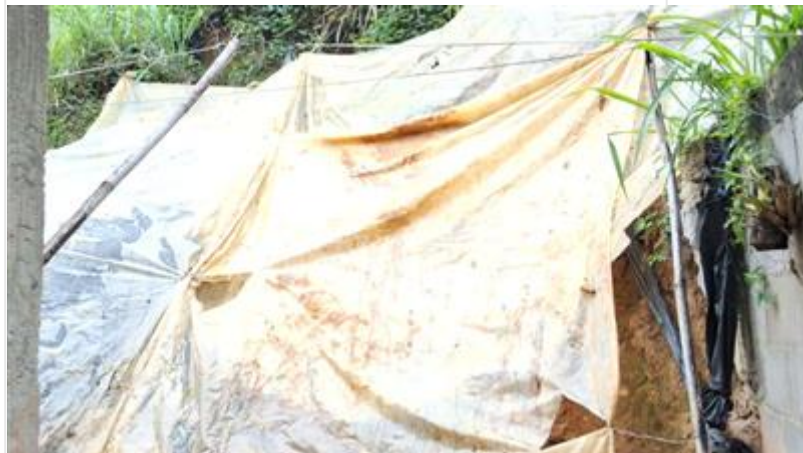
Foto do talude de corte único:

**5 - 20m**

**85**

**Corte único acimentado na parte superior, presença de ângulos negativos.**

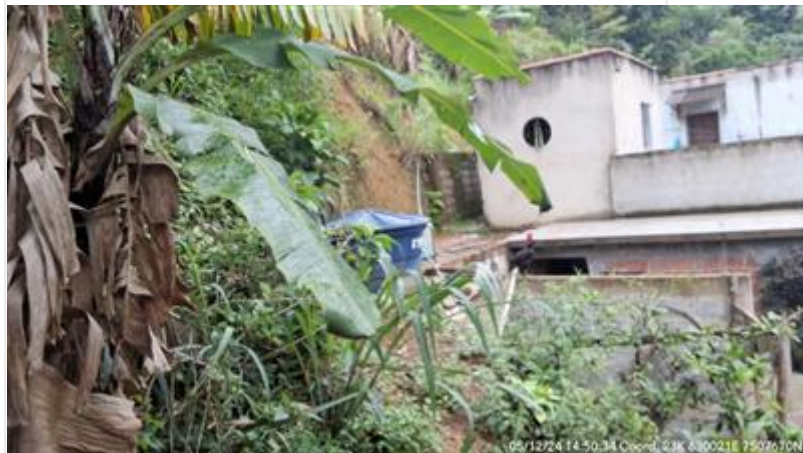
Foto do material predominante:

**Solo residual, bastante úmido com horizontes bem desenvolvidos, coberto por lona.**

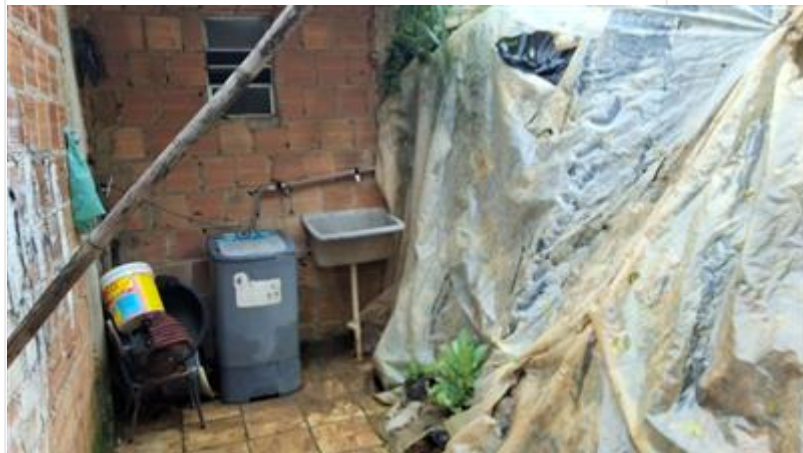
Foto Distância talude – casa

**1 - 2m**

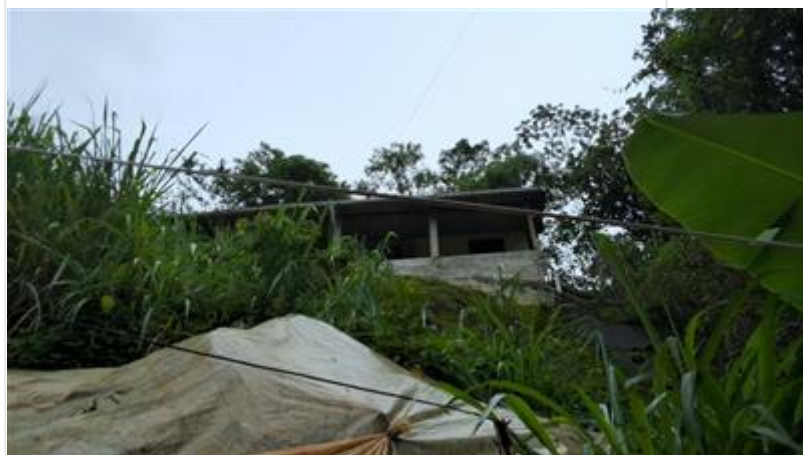
Foto Distância topo do talude - base da casa

**Nulo**

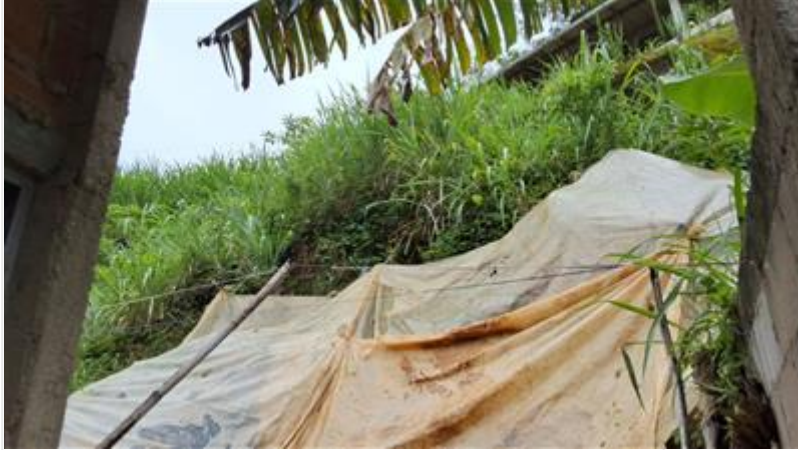
Foto do Vulnerabilidade:

**Plástico / Madeirite / Lata**

**Alta: Danos estruturais esperados com excessivas deformações das estruturas, colapso parcial dos domicílios**

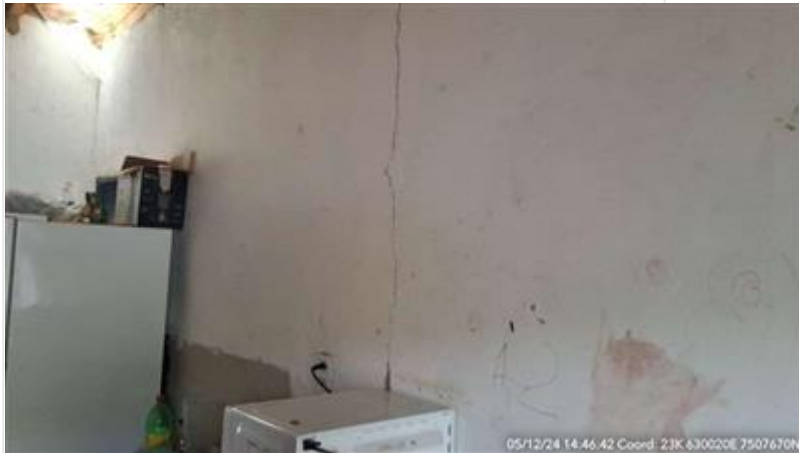
## Foto Trincas em moradias

**Duas edificações com processo ativo, casa a jusante foi atingida durante o deslizamento, casa a montante também apresenta trincas. Rota de fuga comprometida em caso de emergência.**

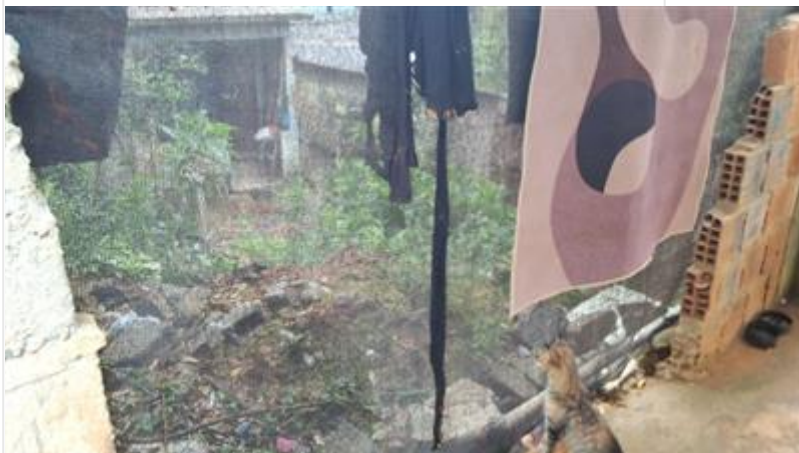
## Foto Estrutura colapsada

**Deslizamento planar ocorrido em fevereiro de 2024 com colapso de muro atingindo a edificação e deixando danos na casa com intenso fluxo de água.**

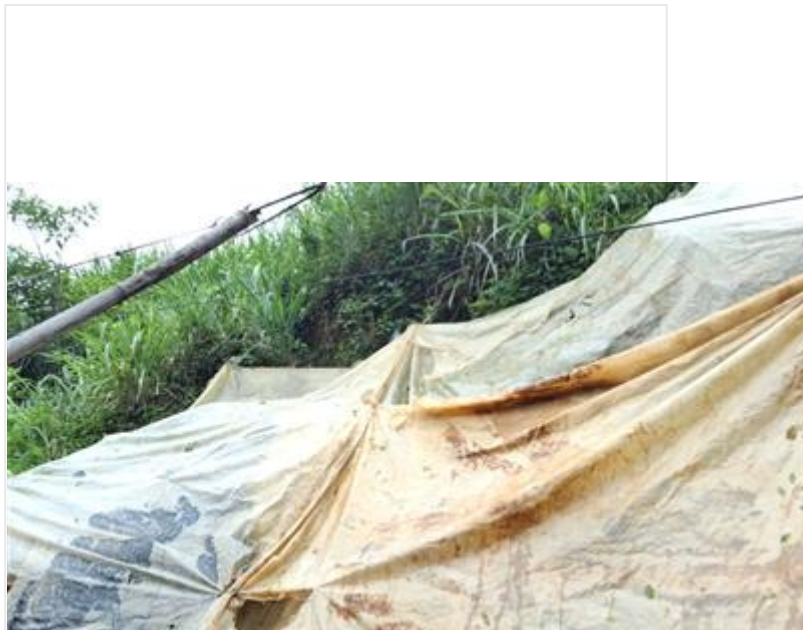
Foto do deslizamentos:

**Planar**

**Sim**

- **Sirenes**
- **Sinalização e Orientação de Alerta**
- **Educação e Conscientização da população**
- **Nudec**

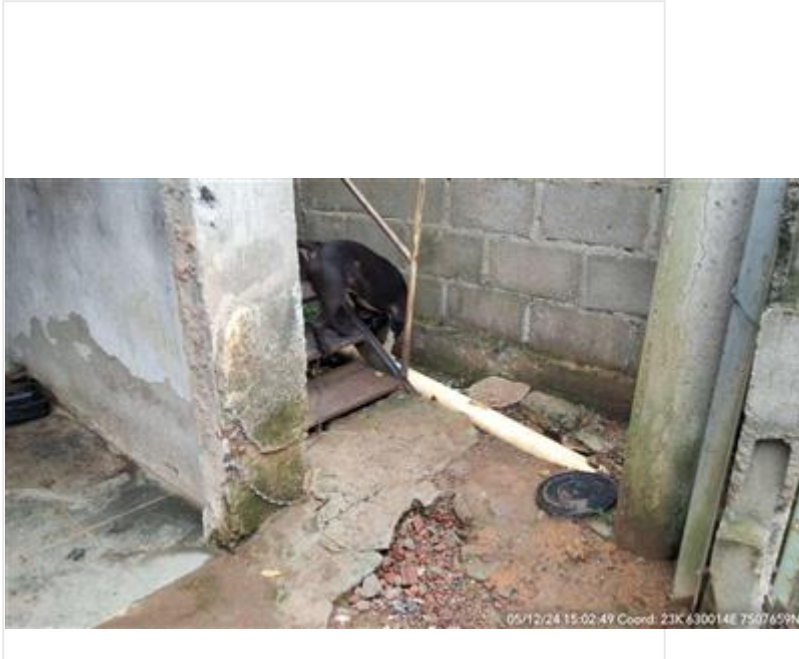
Foto da presença de água:

**Concentração de água em superfície (enxurrada)**

- **Inexistente**

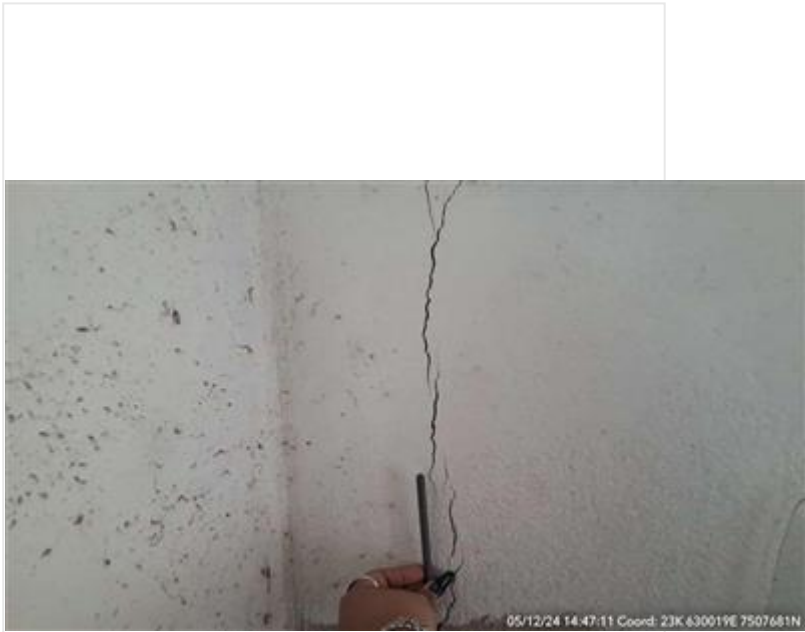
Foto1

**Trinca decorrente de processo.**

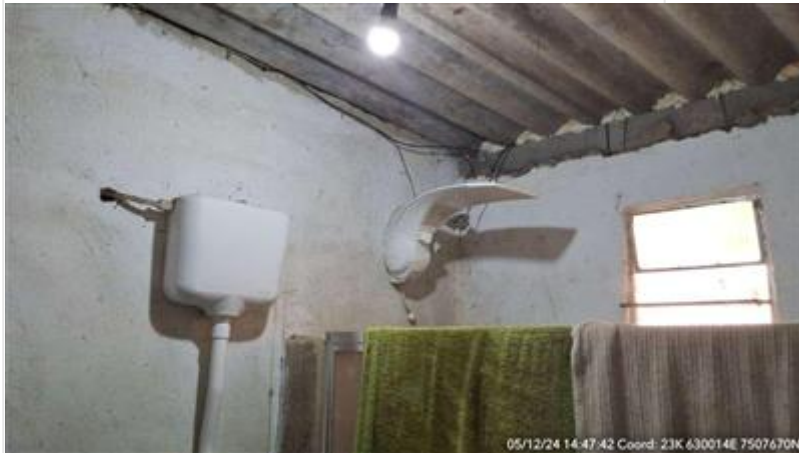
Foto2

**Trinca na lateral.**
