## FICHA DE CAMPO

**MD\_ÁguaFria\_183**

**MD\_ÁguaFria\_183\_AS\_JP\_\_1**

**Comendador Azevedo, 36**

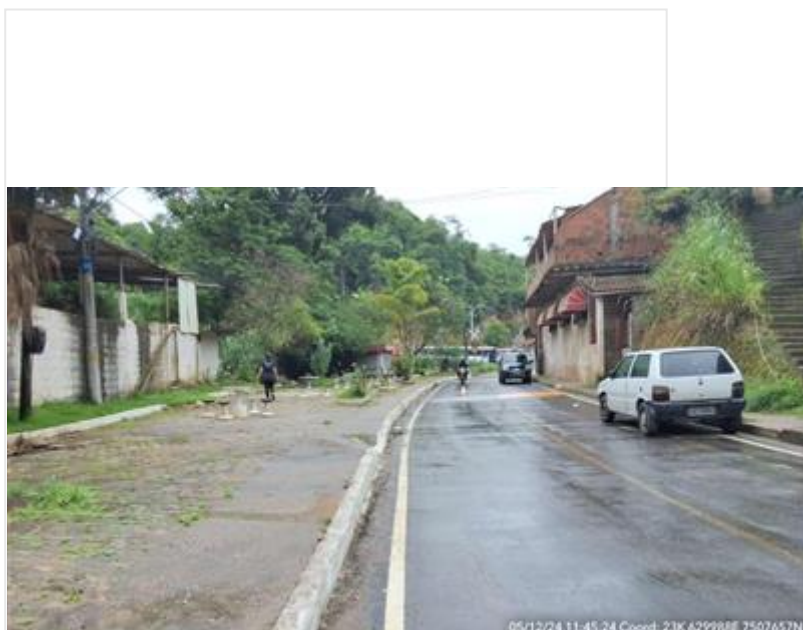
Foto\_acesso-20241205-144523.jpg

**A pé**

**Pavimentado**

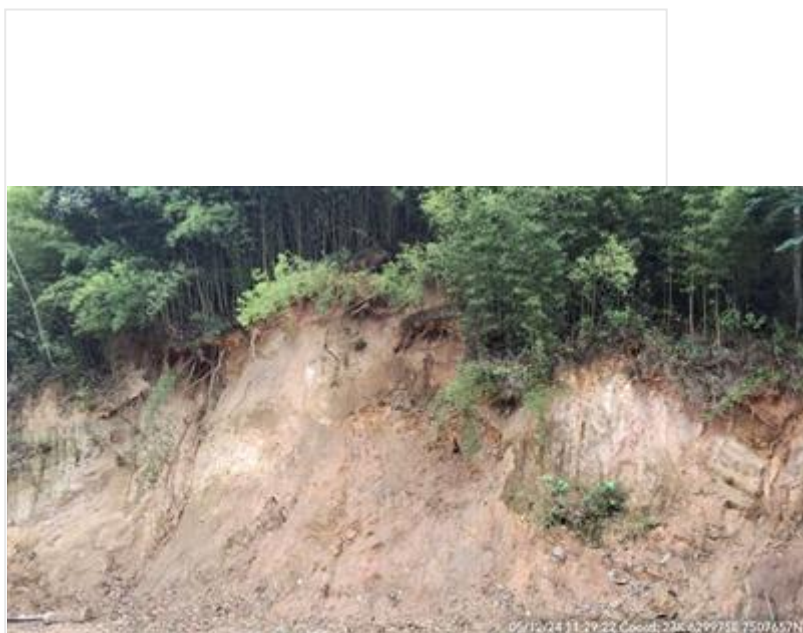
Foto\_encos\_nat-20241205-142921.jpg

**5 - 20m**

**60**

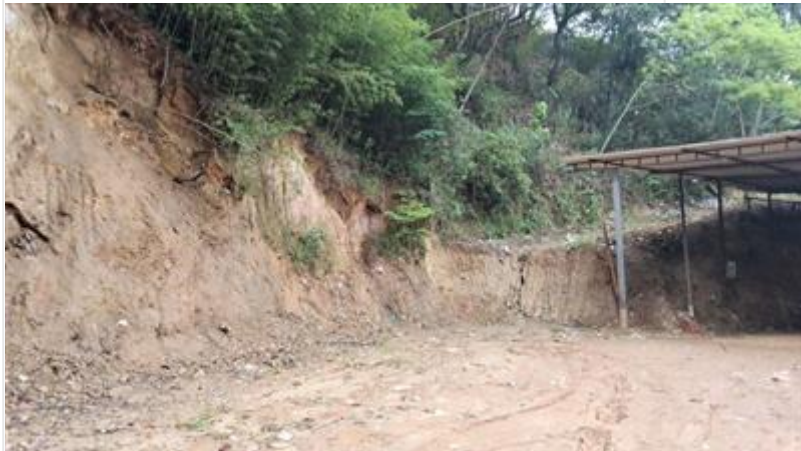
Foto\_cort\_mult-20241205-142650.jpg

**1 - 5m**

**80**

**Dois cortes predominantes em encosta de aproximadamente 10m de altura. Talude com presença de marcas de escavação.**

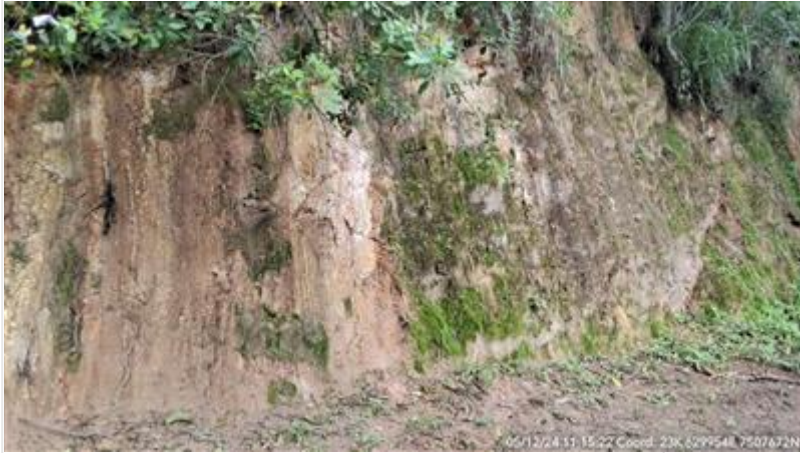
Foto\_material-20241205-141521.jpg

**Solo residual jovem mantendo características da rocha com foliação bem marcada**

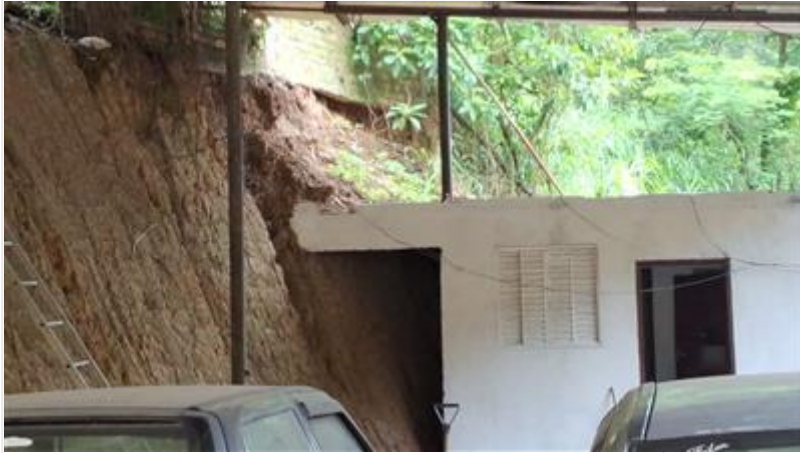
Foto\_talude\_casa-20241205-143003.jpg

**Nulo**

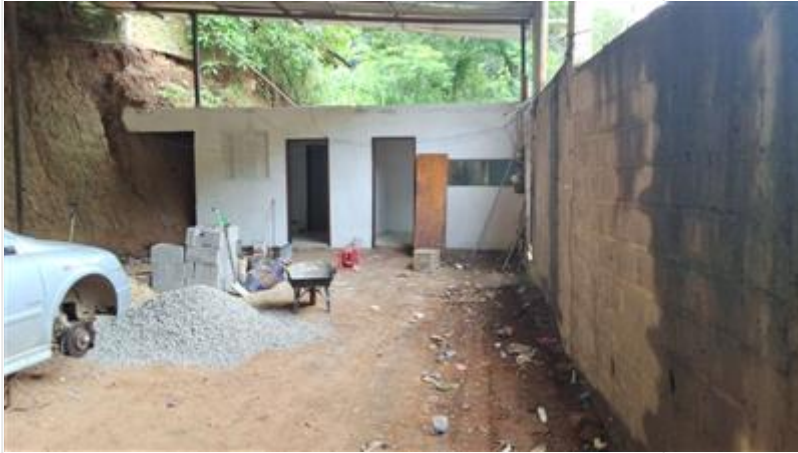
Foto\_vulnerabilidade-20241205-143116.jpg

**Alvenaria**

**Baixa: Danos Estruturais não esperados**

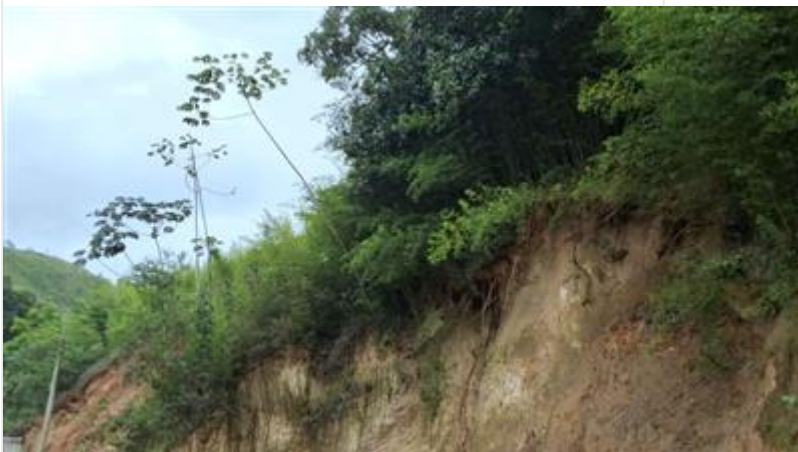
Foto\_Vegetacao\_postes\_inclinadas\_tombados-20241205-143...

Foto Vegetação/postes inclinadas/tombados

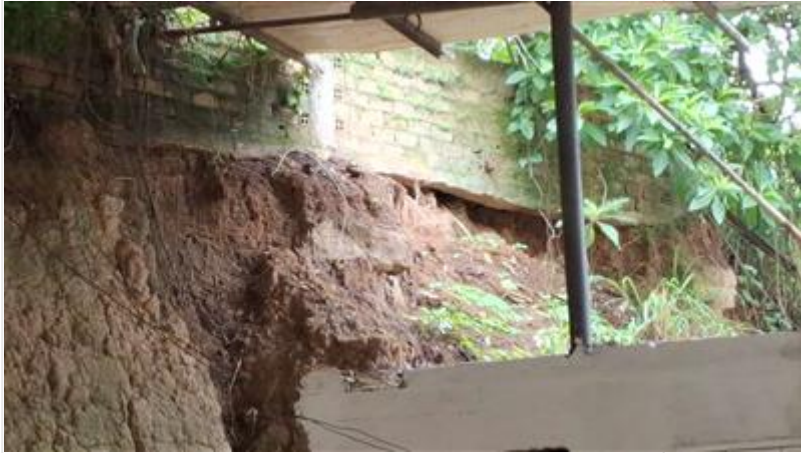
Foto\_Descalcamento-20241205-143426.jpg

### Foto Descalçamento

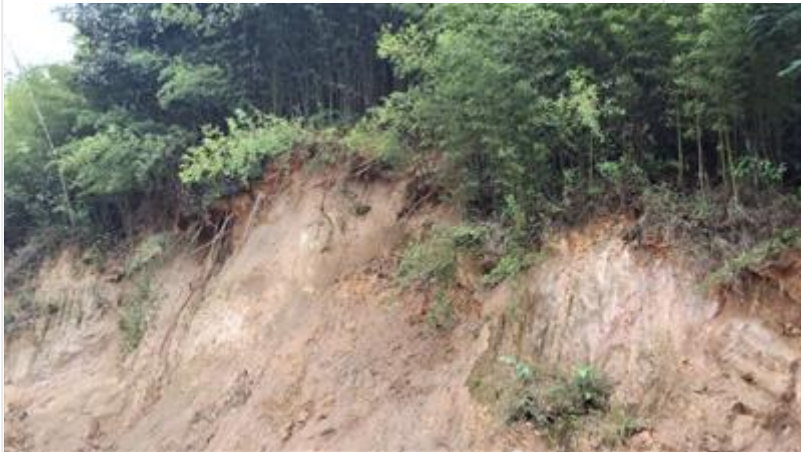
Foto\_Angulos\_negativos-20241205-143410.jpg

### Foto Ângulos negativos

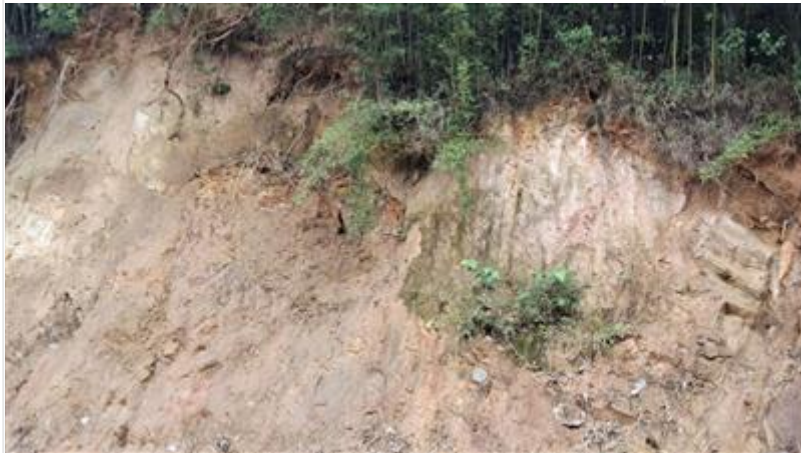
Foto\_Erosao\_Laminar-20241205-143507.jpg

## Foto Erosão Laminar

**De acordo com morador não há ocorrência nessa vertente da encosta, no entanto há retirada de material em talude e encosta com processo erosivo ativo.**

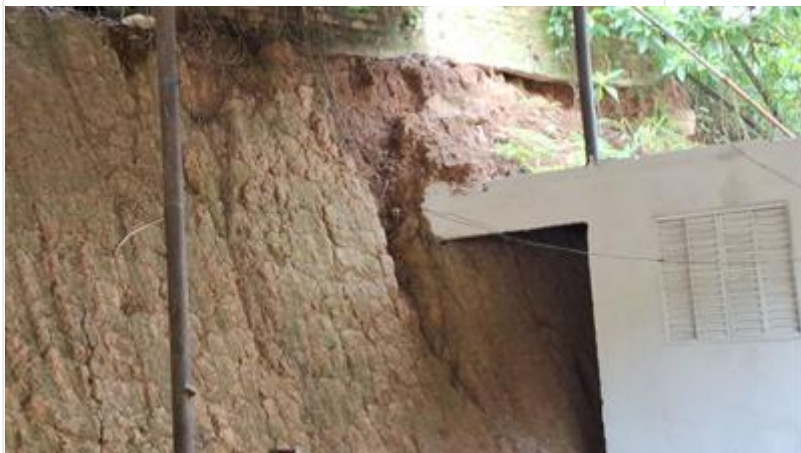
Foto\_Sulcos-20241205-143438.jpg

## Foto Sulcos

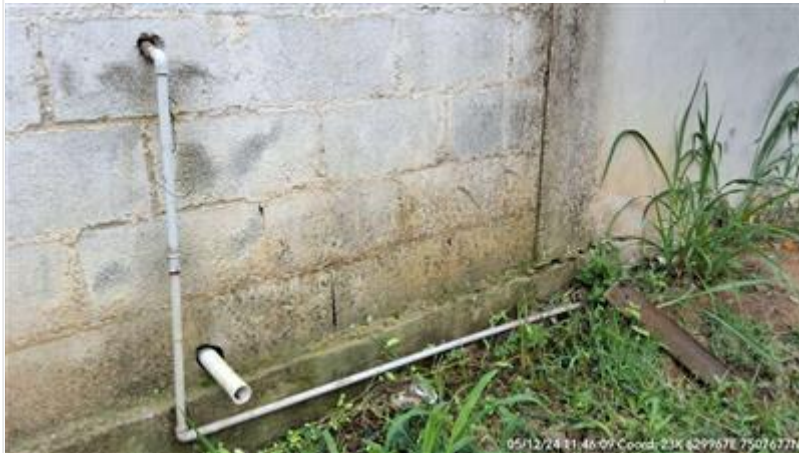
Foto\_agua-20241205-144609.jpg

- **Inexistente**

**Sem mina aparente**

**Obra em construção, nao foi observado sistema de esgoto.**
