## FICHA DE CAMPO

**MD\_ÁguaFria\_183**

**MD\_ÁguaFria\_183\_AS\_JP\_\_3**

**Água Fria**

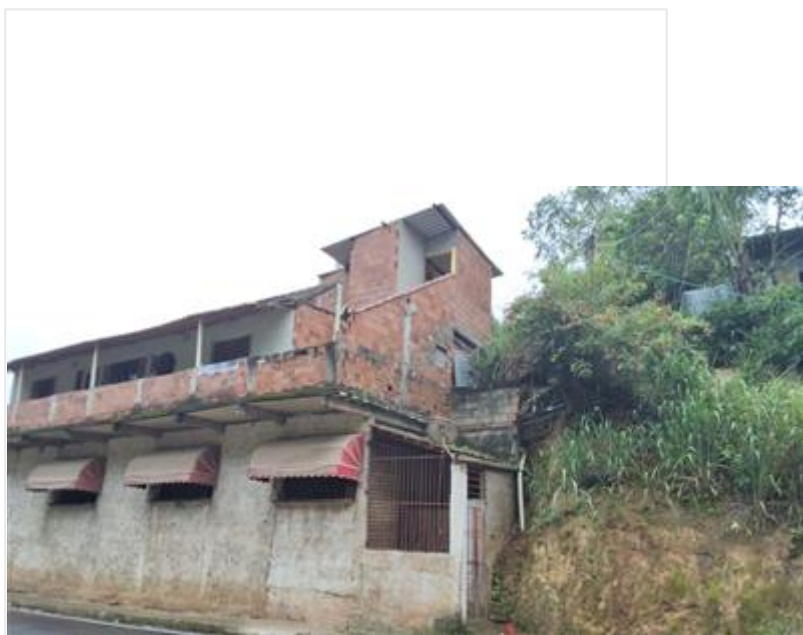
Foto do talude de cortes múltiplos:

**1 - 5m**

**90**

**Casas encaixadas em taludes baixos com feições erosivas marcadas e solo úmido e friável.**

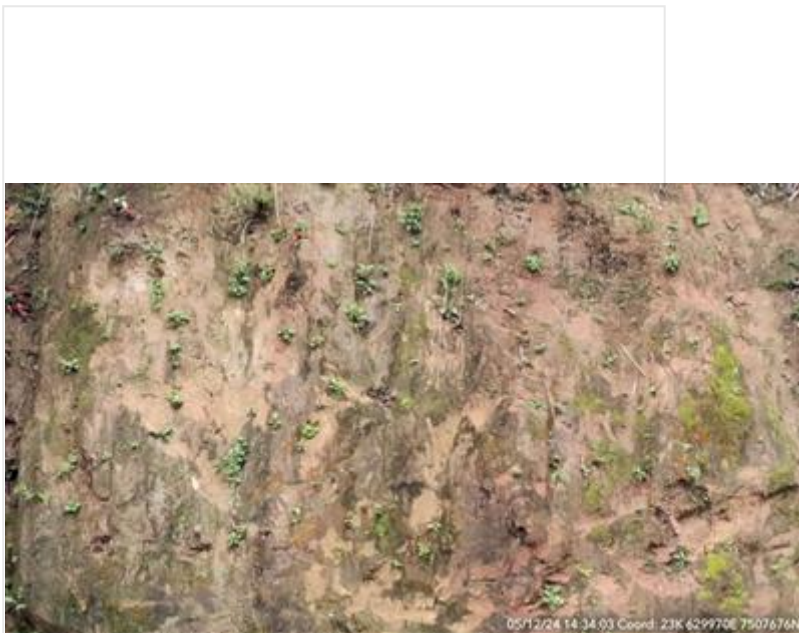
Foto do material predominante:

**Solo residual sem feições marcadas, presença de rocha alterada na base. Meio do talude com presença de lixo e material antrópico.**

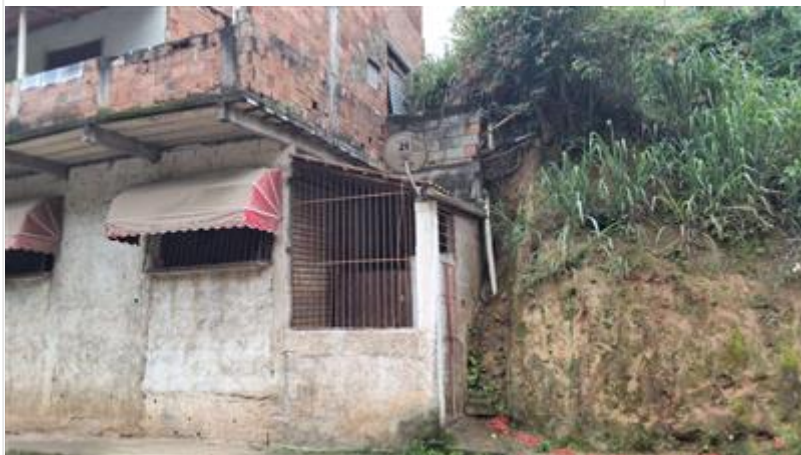
Foto Distância talude – casa

**Nulo**

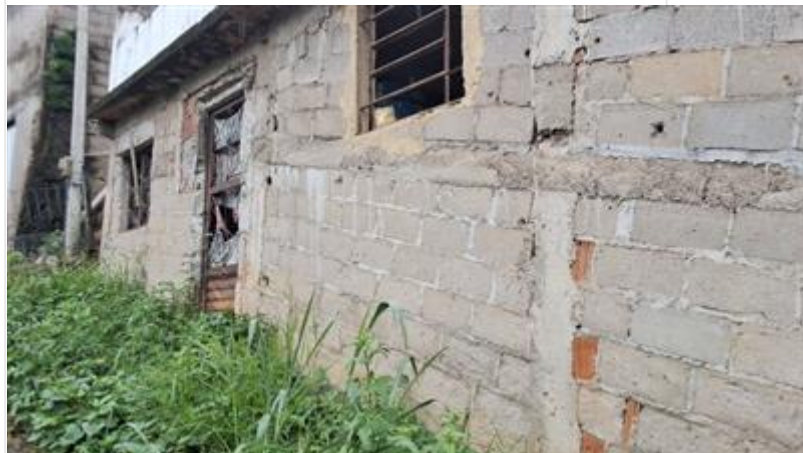
Foto do Vulnerabilidade:

**Média: Danos esperados relacionados a trincas e colapso parcial nas paredes**

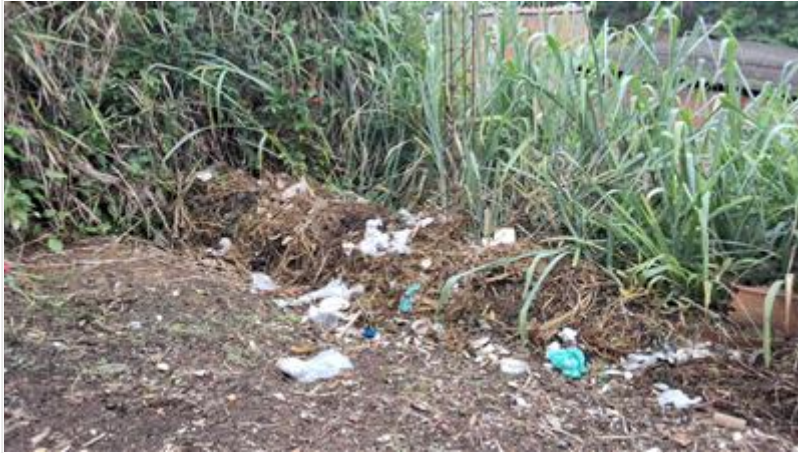
## Foto Afundamento

**Solo muito úmido com surgência de água no terreno e casas encaixadas no talude. Foi possível observar um afundamento no pátio da frente de uma das casas que, pela imagem aérea, fica mais evidenciado o caminho preferencial de passagem da água.**

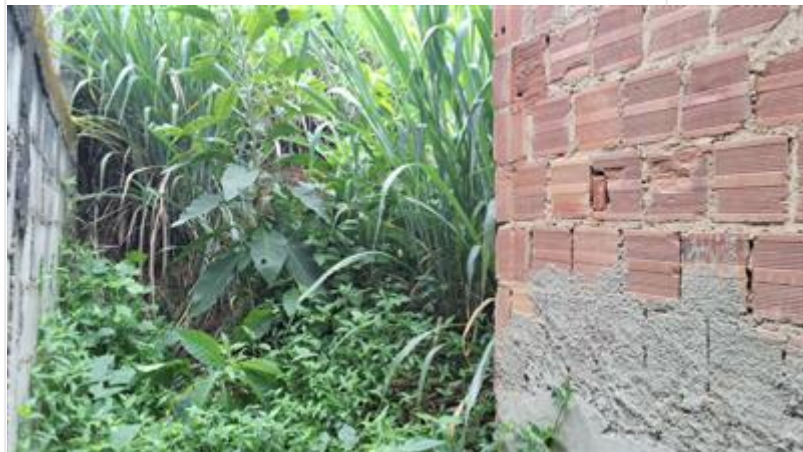
Foto do deslizamentos:

**Planar**

**Descida de material nos fundos da casa durante as chuvas de fevereiro de 2024.**

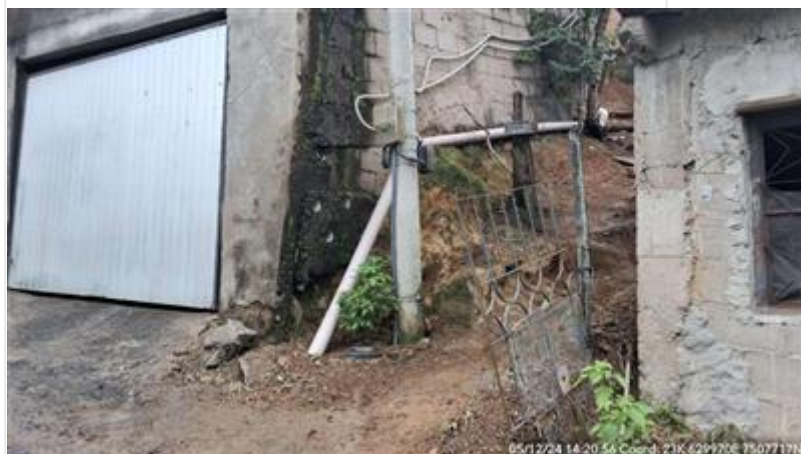
Foto da presença de água:

**Lançamento de água servida em superfície**

- **Esgoto**

- **Inexistente**

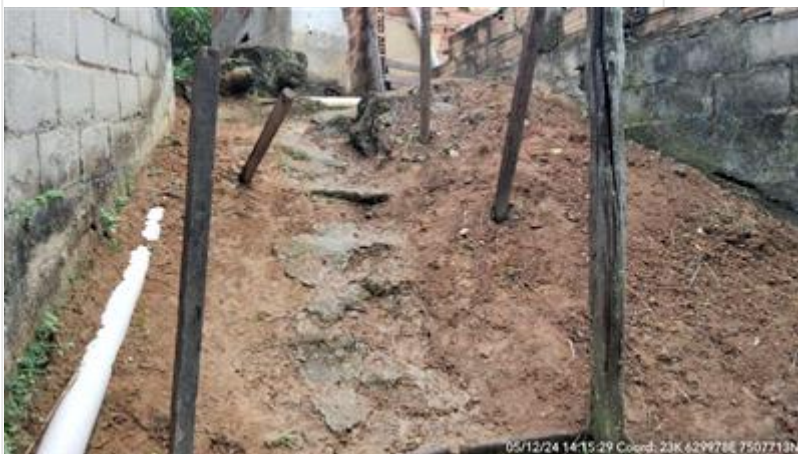
Foto1

**Acesso para moradia sem pavimento e muito escorregadio.**
