## FICHA DE CAMPO

**MD\_ÁguaFria\_183**

**MD\_ÁguaFria\_183\_AS\_JP\_\_4**

**Maurília Souza Teixeira, 66 casa 1**

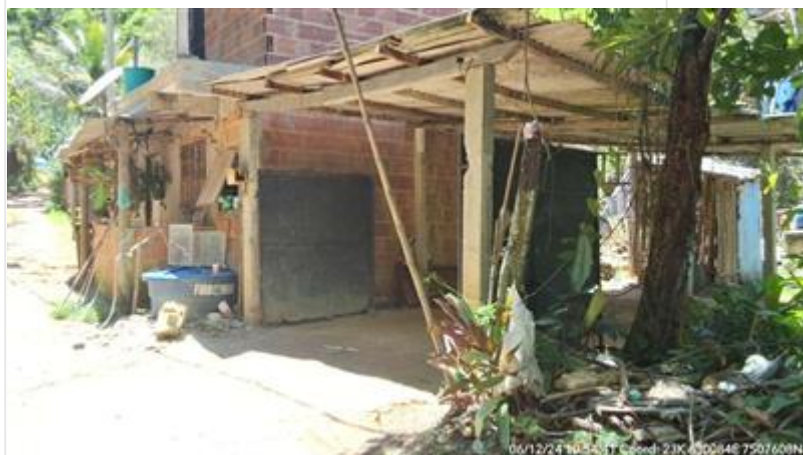
Foto\_acesso-20241206-135440.jpg

**Veicular**

**Não Pavimentado**

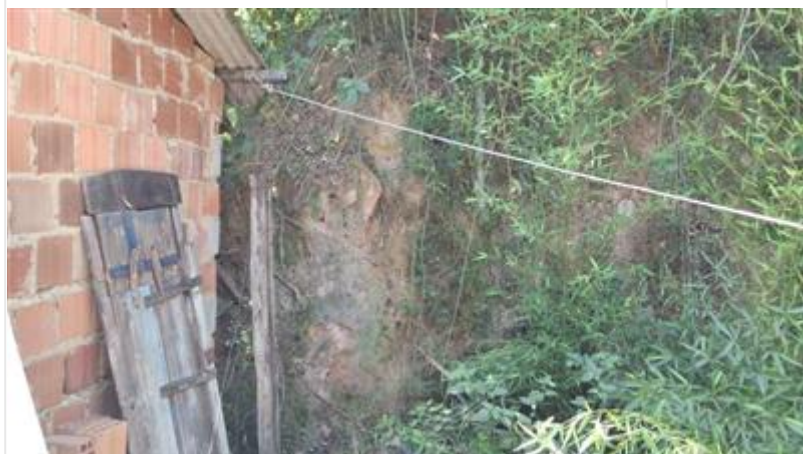
Foto\_cort\_un-20241206-133725.jpg

- **Talude de corte único**

**1 - 5m**

**85**

**Fundos da casa proveniente de escavação de talude baixo.**

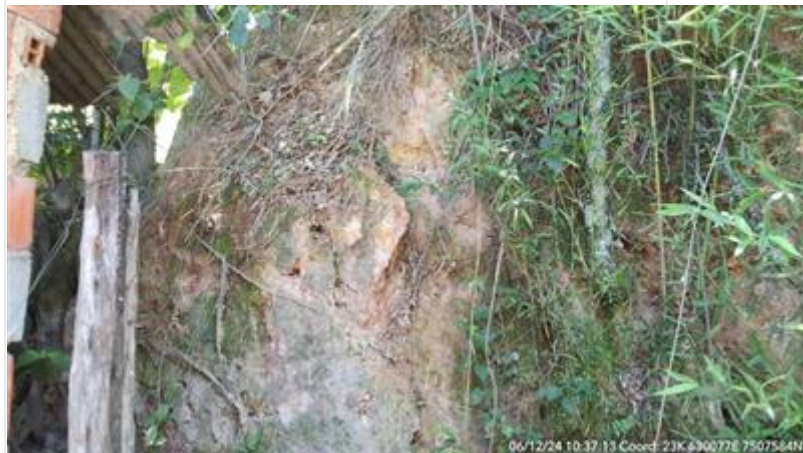
Foto\_material-20241206-133712.jpg

- **Rocha alterada**
- **Solo residual**

**Rocha muito alterada com fina camada de solo.**

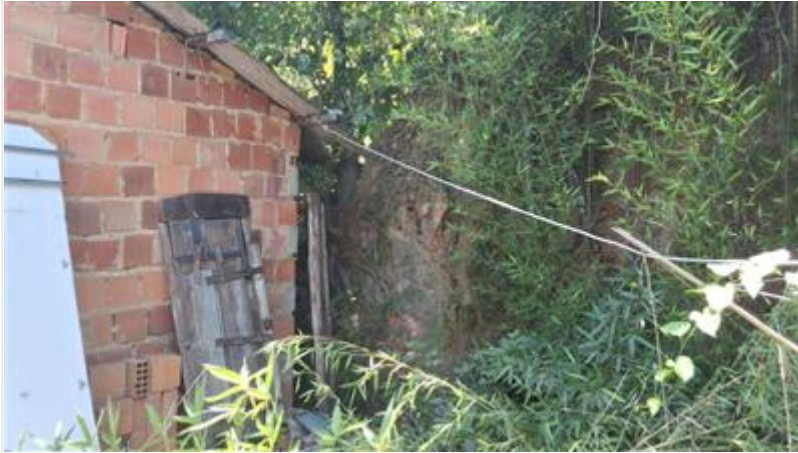
Foto\_talude\_casa-20241206-133934.jpg

- **Distância talude-casa**

**1 - 2m**

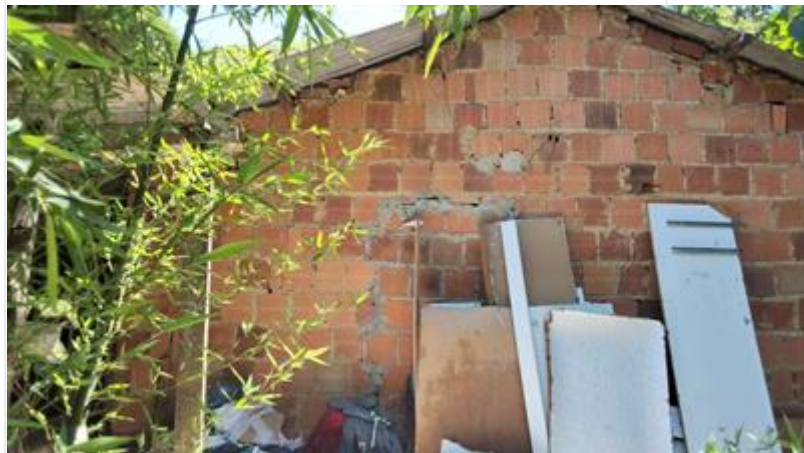
Foto\_vulnerabilidade-20241206-133920.jpg

**Alvenaria**

**Alta: Danos estruturais esperados com excessivas deformações das estruturas, colapso parcial dos domicílios**

**Sim**

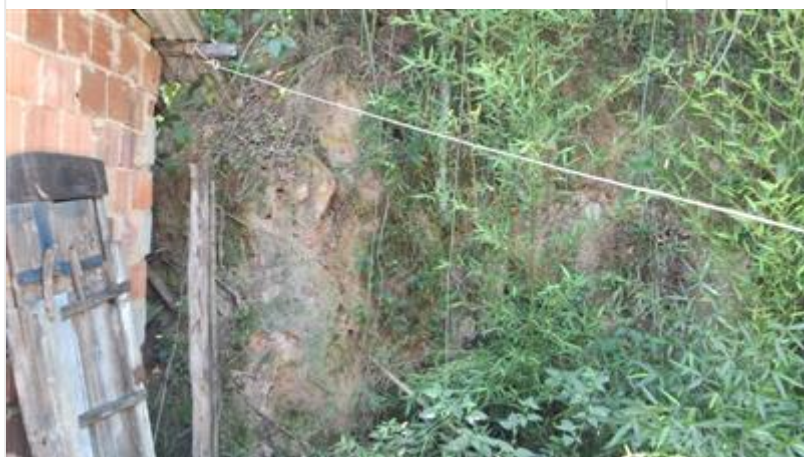
Foto\_Erosao\_Laminar-20241206-134002.jpg

- **Erosão laminar**

**Corte de talude pequeno nos fundos da casa com processo erosivo.**

**Fundos situados proximo a corte de talude com processo erosivo, a área esta inserida dentro de um contexto complexo.**

- **Sirenes**
- **Nudec**
- **Sinalização e Orientação de Alerta**
- **Educação e Conscientização da população**

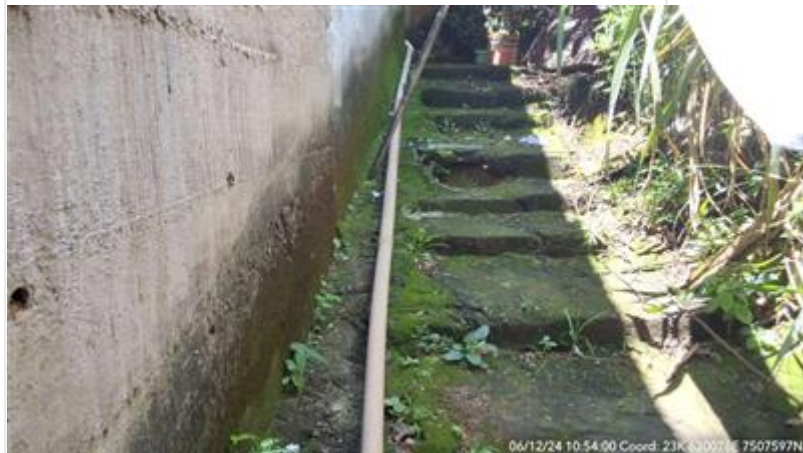
Foto\_agua-20241206-135400.jpg

- **Água**

- **Inexistente**

**Sem mina aparente**

**Canalizado**

**Canal**
