## FICHA DE CAMPO

**MD\_ÁguaFria\_183**

**MD\_ÁguaFria\_183\_AS\_JP\_\_5**

**Osmar Nascimento**

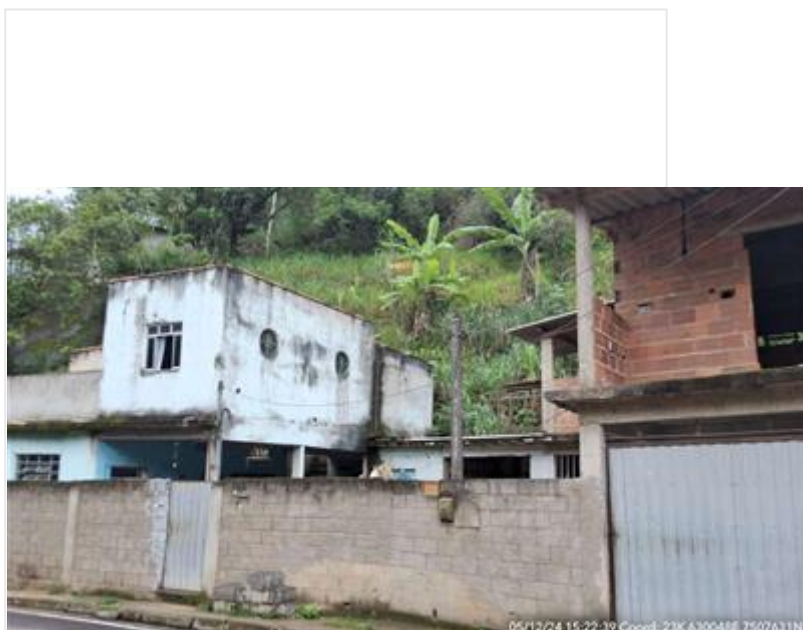
Foto do acesso:

**Veicular**

**Pavimentado**

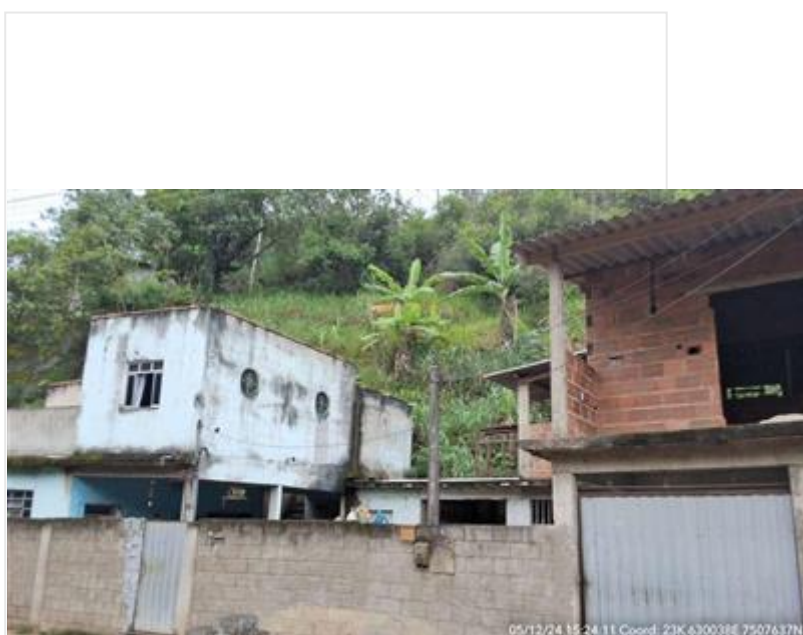
Foto da encosta natural:

**50 – 100m**

**55**

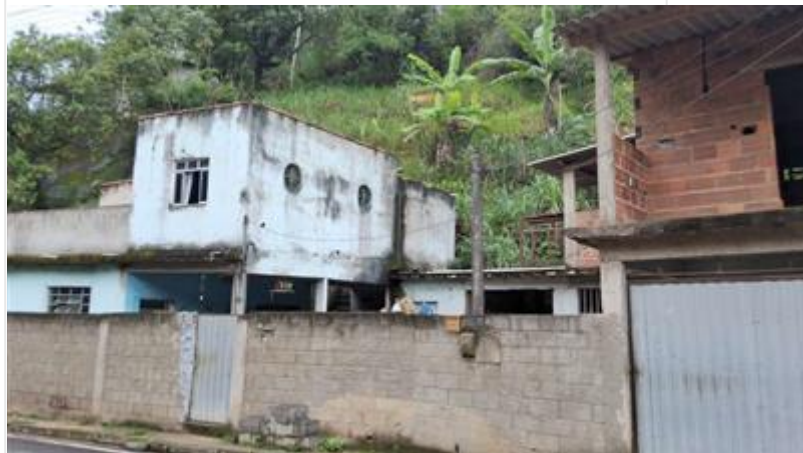
Foto do talude de cortes múltiplos:

**1 - 5m**

**80**

**Área de ocupação em cortes múltiplos com casas encaixadas na base da encosta. Moradores fizeram cortes em meia encosta objetivando diminuir o risco.**

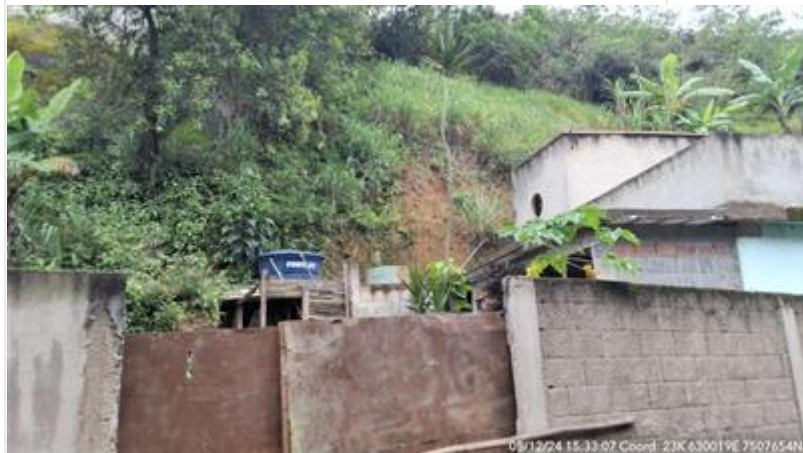
Foto do material predominante:

**Solo residual, não foi possível acesso ao interior dos imóveis.**

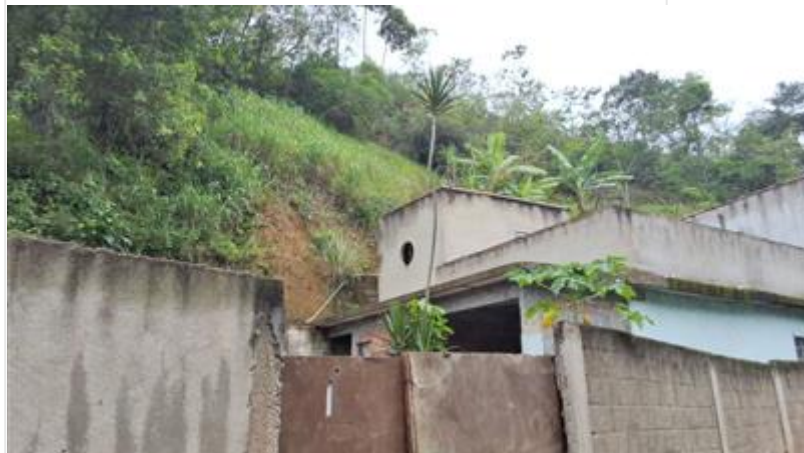
Foto Distância talude – casa

**1 - 2m**

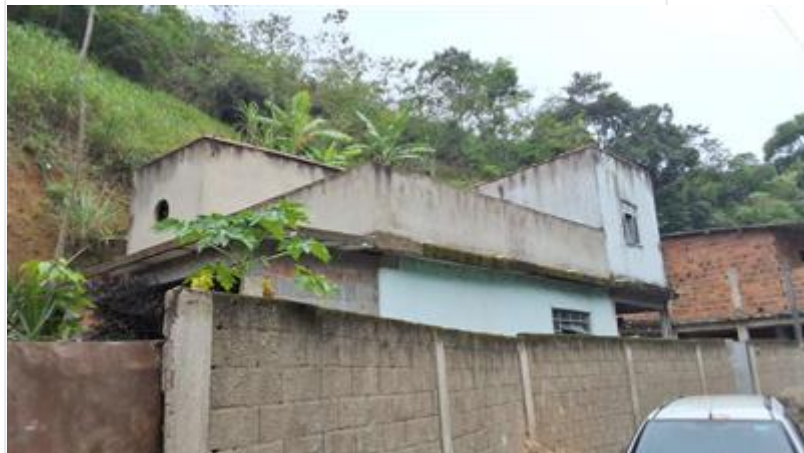
Foto do Vulnerabilidade:

**Baixa: Danos Estruturais não esperados**

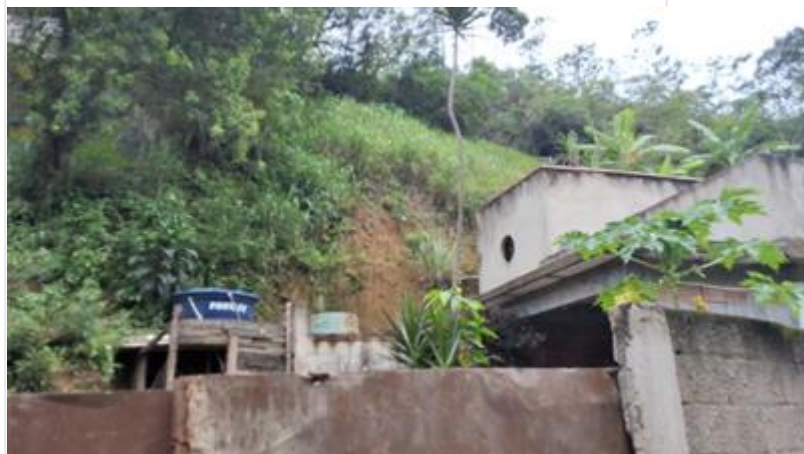
Foto Ângulos negativos

- **Ângulos negativos**
- **Erosão laminar**

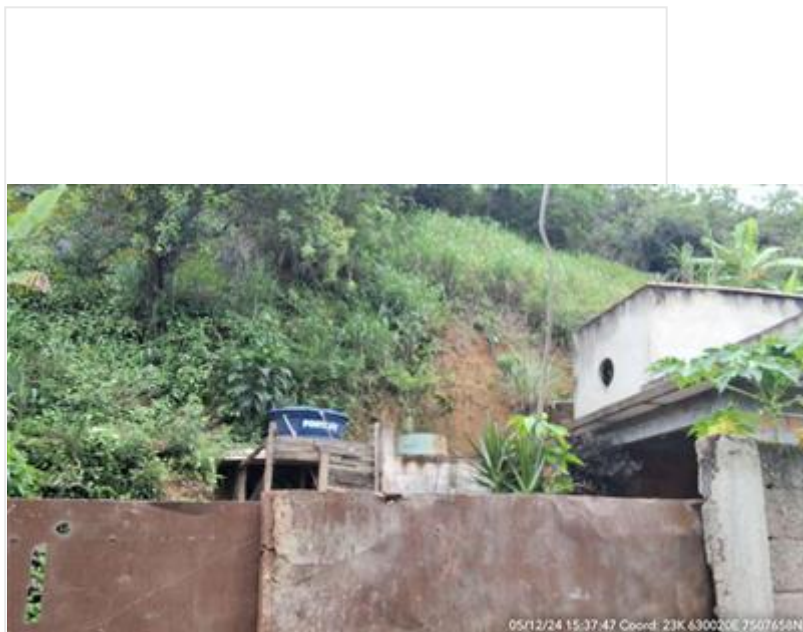
Foto da presença de água:

- **Precário**

**Sem mina aparente**
