## FICHA DE CAMPO

**MD\_ÁguaFria\_183**

**MD\_ÁguaFria\_183\_AS\_JP\_\_6**

**Maurília Souza Teixeira, 27**

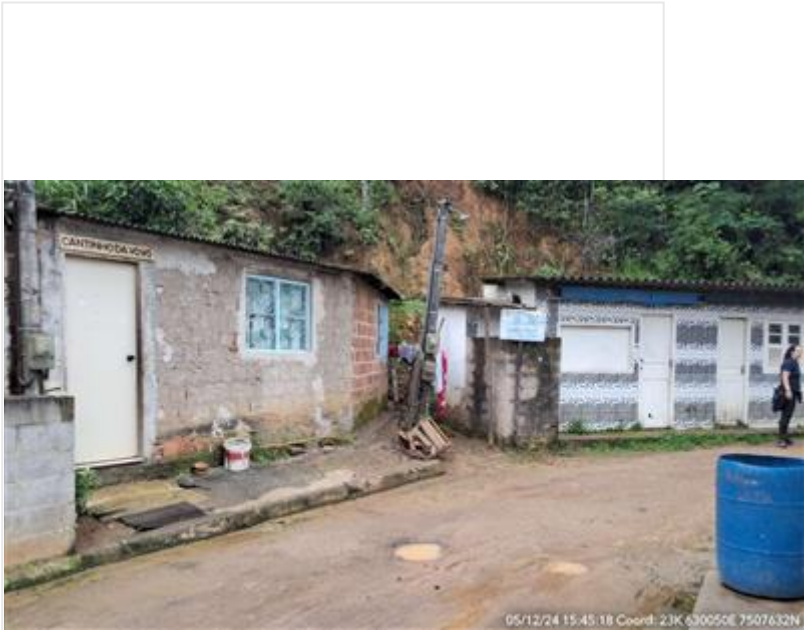
Foto do acesso:

**Veicular**

**Não Pavimentado**

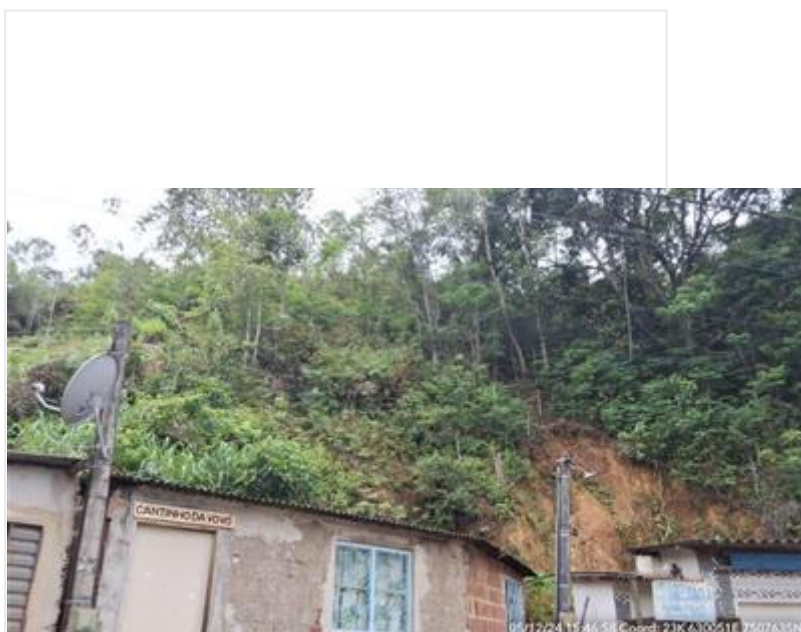
## Foto da encosta natural:

**50 – 100m**

**65**

**Encosta natural com inclinação mais acentuada e com edificações encaixadas na base e cortes pequenos na base.**

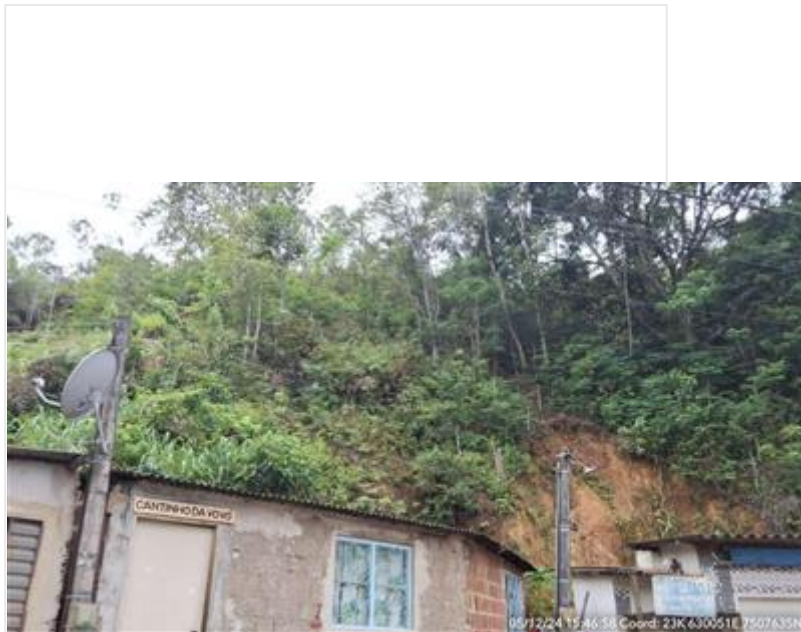
Foto do talude de cortes múltiplos:

**5 - 20m**

**80**

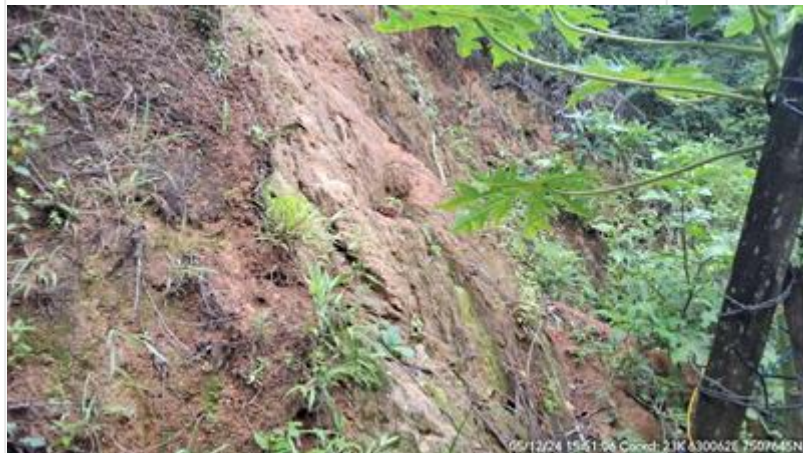
Foto do material predominante:

**Perfil de solo residual com rocha alterada a sã na base.**

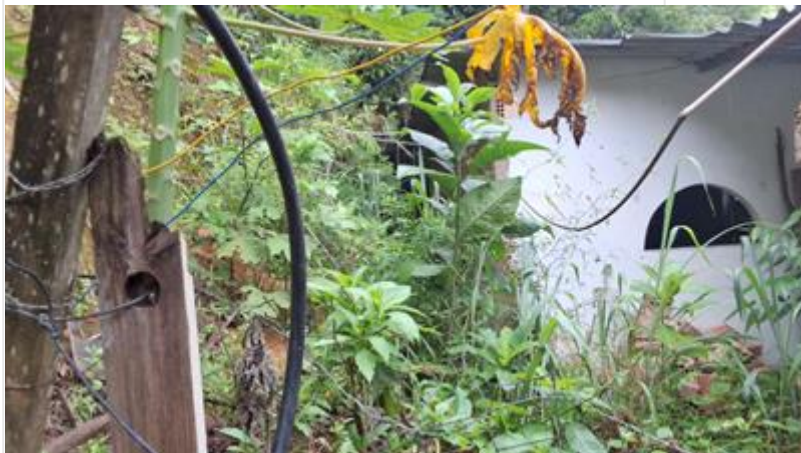
Foto Distância talude – casa

**1 - 2m**

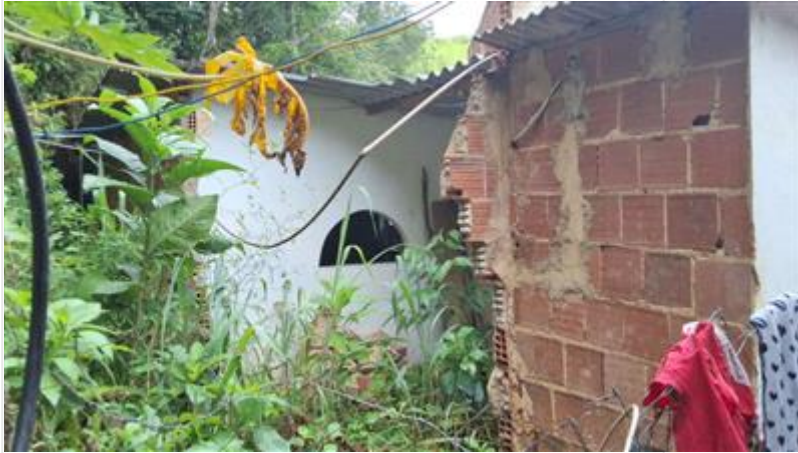
Foto do Vulnerabilidade:

**Alta: Danos estruturais esperados com excessivas deformações das estruturas, colapso parcial dos domicílios**

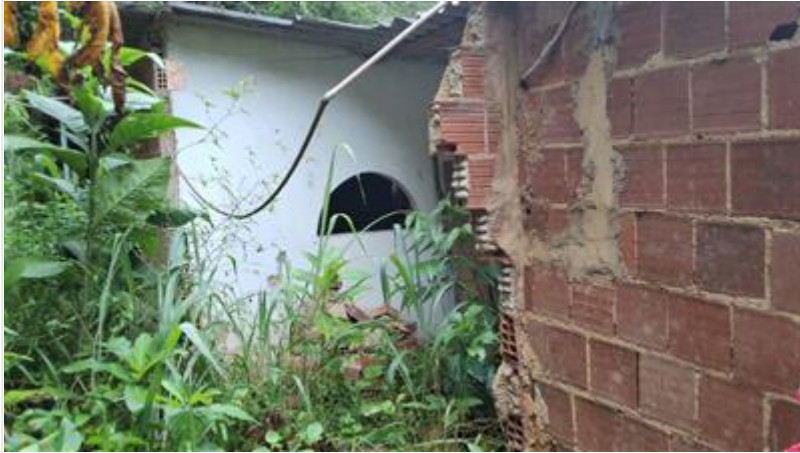
Foto Estrutura colapsada

**Deslizamento do início de 2024 que atingiu fundos de edificação com colapso parcial da mesma, encosta com histórico de movimentação e destruição de casa vizinha em 2007.**

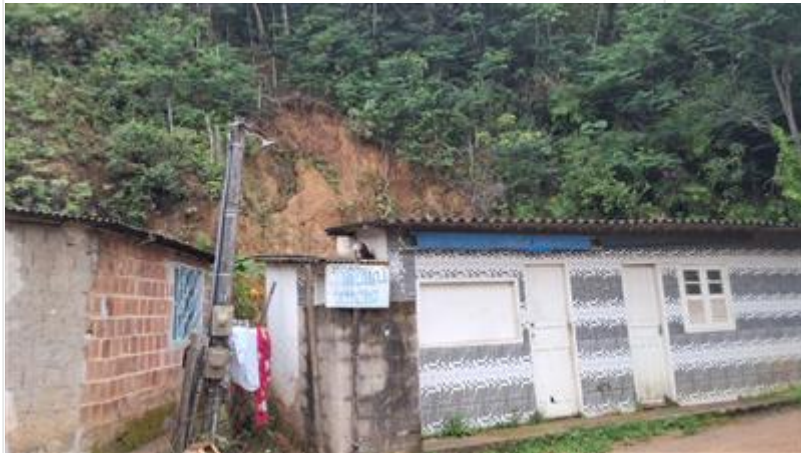
Foto do deslizamentos:

**Planar**

**Área com histórico de deslizamento e processo ativo, com atingimento de casas. Encosta alta e vertente inclinada, com vegetação de alto porte. De acordo com moradora em 2007 houve queda de blocos rochosos e árvores.**

- **Sirenes**
- **Nudec**
- **Sinalização e Orientação de Alerta**
- **Educação e Conscientização da população**

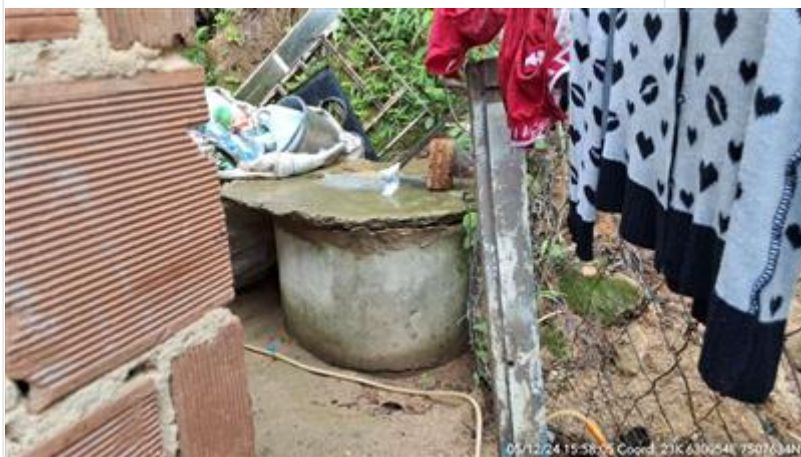
Foto da presença de água:

- **Sem vazamento aparente**

- **Inexistente**

**Sem mina aparente**
