## FICHA DE CAMPO

**MD\_ÁguaFria\_183**

**MD\_ÁguaFria\_183\_AS\_JP\_\_8**

**Maurília Souza Teixeira, 70**

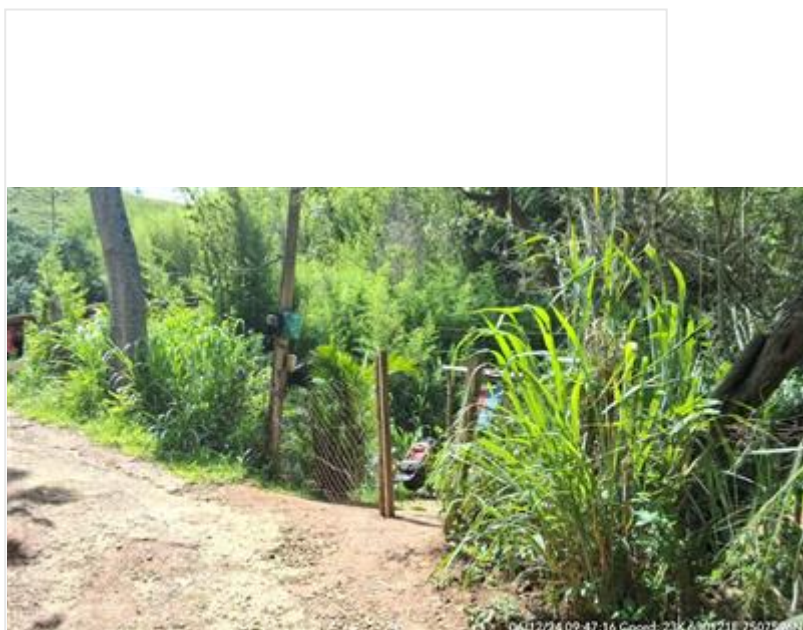
Foto\_acesso-20241206-124715.jpg

**Veicular**

**Não Pavimentado**

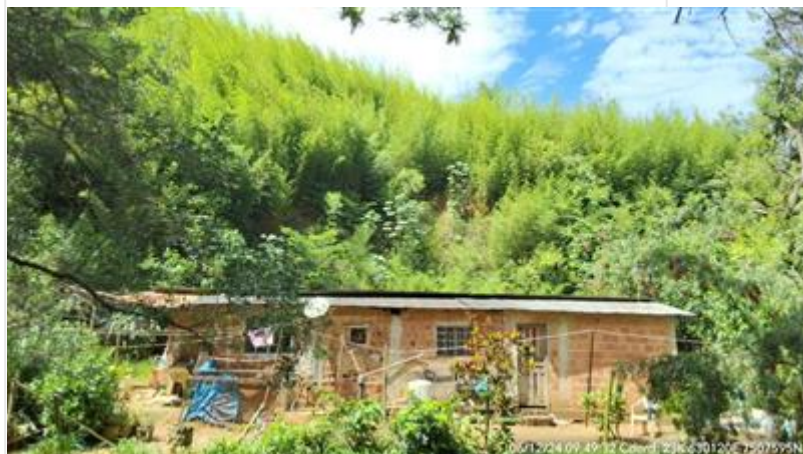
Foto\_encos\_nat-20241206-124931.jpg

**5 - 20m**

**60**

**Encosta natural com mobilização de material inconsolidado em 2024.**

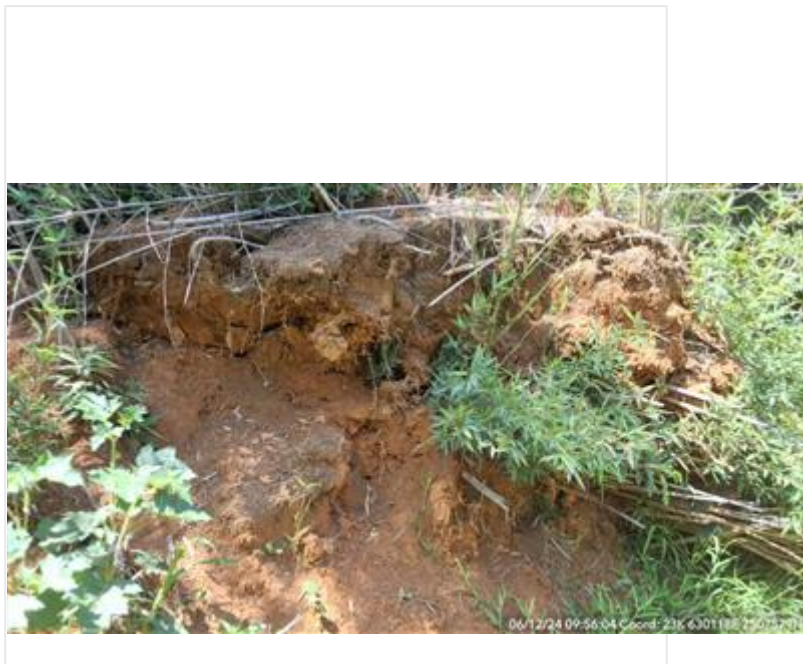
Foto\_material-20241206-125603.jpg

**Solo residual maduro**

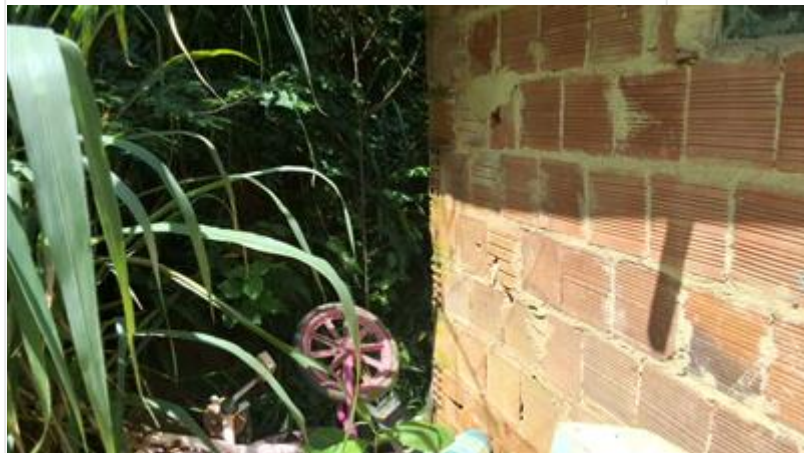
Foto\_talude\_casa-20241206-125903.jpg

**1 - 2m**

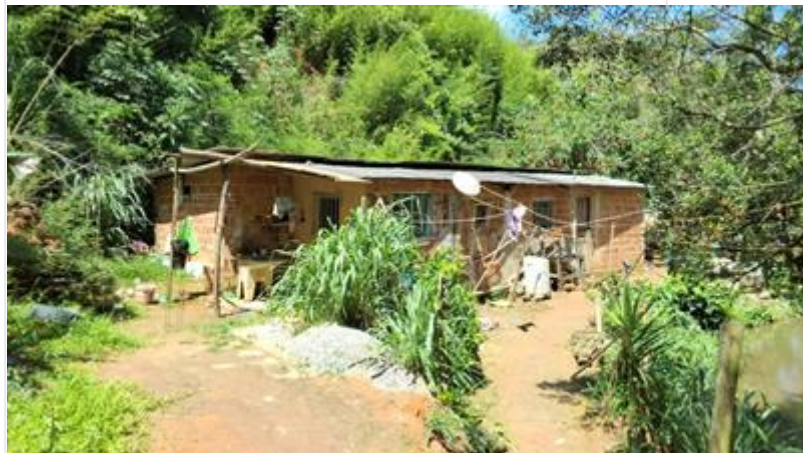
Foto\_vulnerabilidade-20241206-130026.jpg

**Alta: Danos estruturais esperados com excessivas deformações das estruturas, colapso parcial dos domicílios**

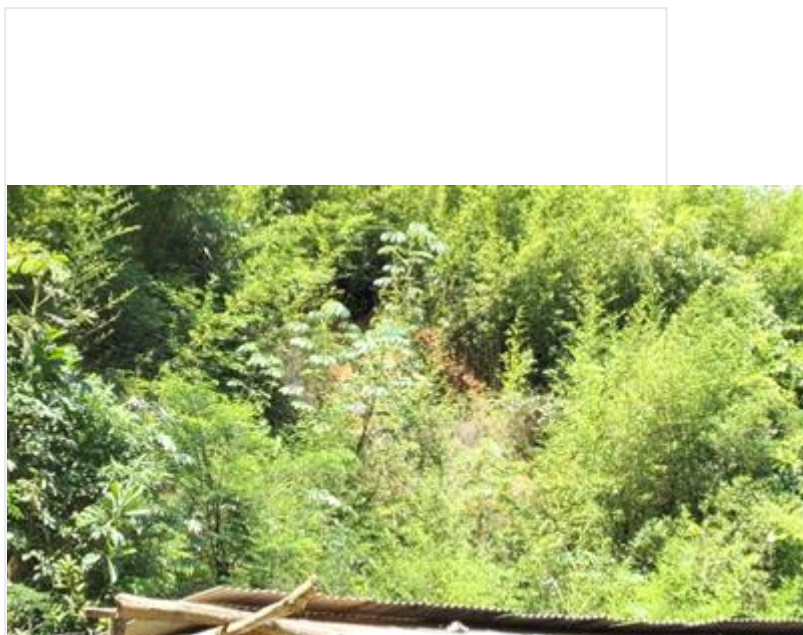
Foto\_deslizamento-20241206-130416.jpg

**Planar**

**Mobilização de material em 2024 nos fundos da residência sem danos a edificação mas com entrada de lama. Ao lado também há outra cicatriz que obstruiu o acesso. Encosta com histórico de movimentação.**

**Casa próxima à encosta com ocorrência de deslizamento de 2024 que atingiu fundos da mesma. Na cicatriz foi possível observar material que ainda pode ser mobilizado. Há uma vala com escoamento em direção a essa vertente da encosta. Além disso, pela imagem de drone é possível observar uma cicatriz próxima à residência, onde há um material mobilizado. De acordo com morador a casa foi reconstruída 5 vezes devido a processos pretéritos.**

- **Sirenes**
- **Nudec**
- **Sinalização e Orientação de Alerta**
- **Educação e Conscientização da população**

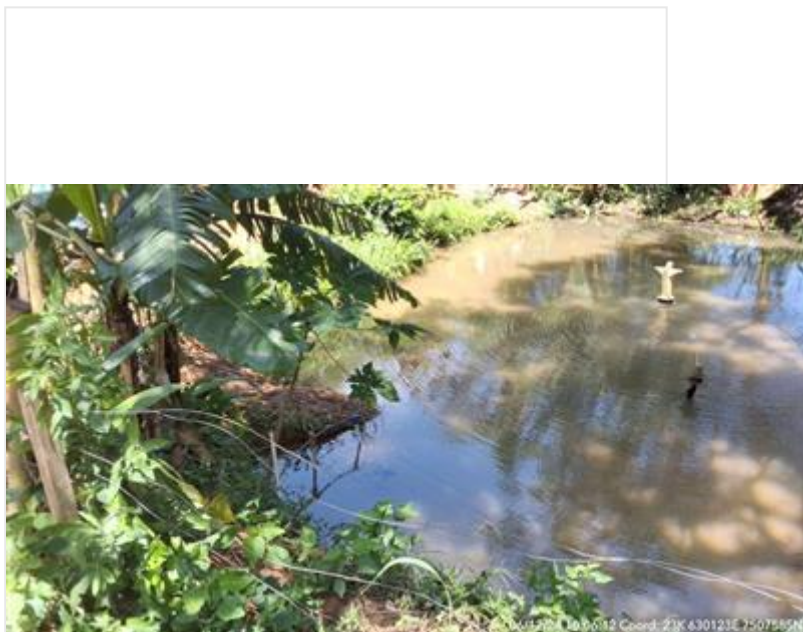
Foto\_agua-20241206-130612.jpg

**Concentração de água em superfície (enxurrada)**

- **Inexistente**

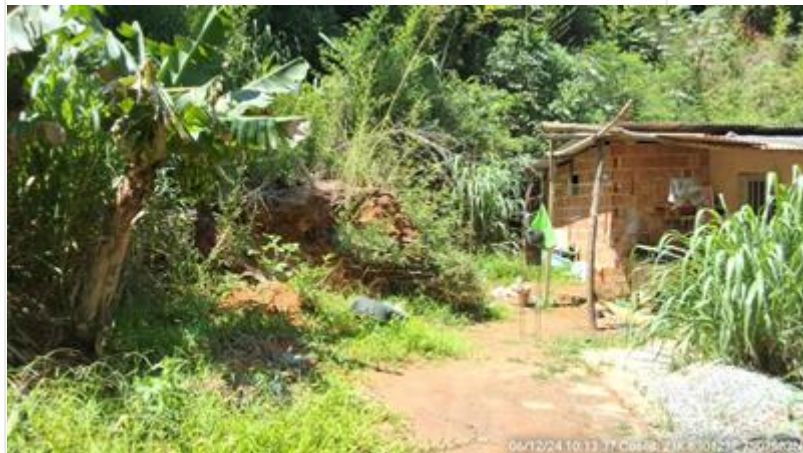
Foto1-20241206-131337.jpg

**Material mobilizado referente a cicatriz vista em imagem de drone, possível ravinamento visto na imagem obliqua**
