## FICHA DE CAMPO

**MD\_ÁguaFria\_183**

**MD\_ÁguaFria\_183\_AS\_JP\_\_8**

**Maurília Souza Teixeira, 70**

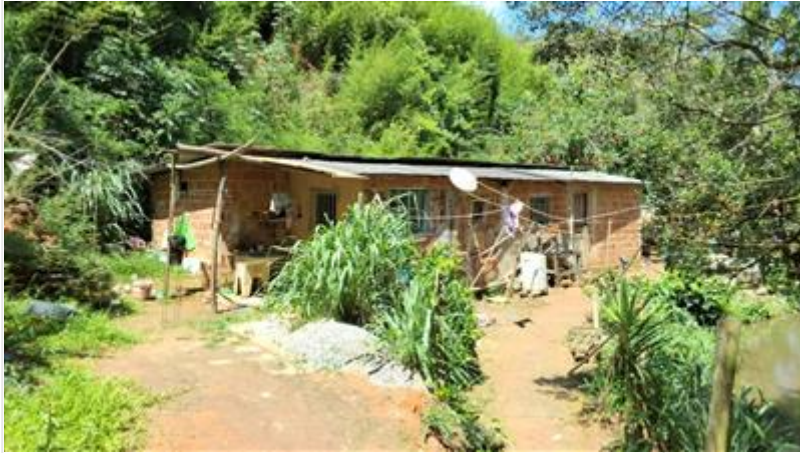
Foto\_vulnerabilidade-20241206-130026.jpg

**Alta: Danos estruturais esperados com excessivas deformações das estruturas, colapso parcial dos domicílios**

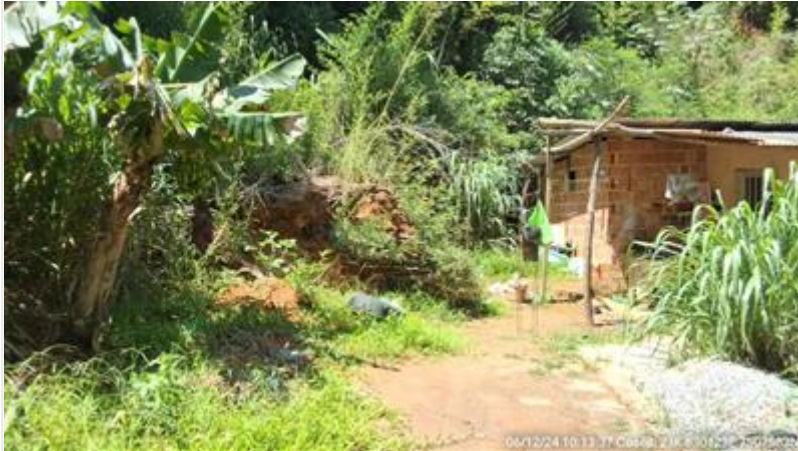
Foto1-20241206-131337.jpg

**Material mobilizado referente a cicatriz vista em imagem de drone, possível ravinamento visto na imagem obliqua**
