## FICHA DE CAMPO

**MD\_ÁguaFria\_183**

**MD\_ÁguaFria\_183\_AS\_JP\_\_9**

**Maurília Souza Teixeira, 66**

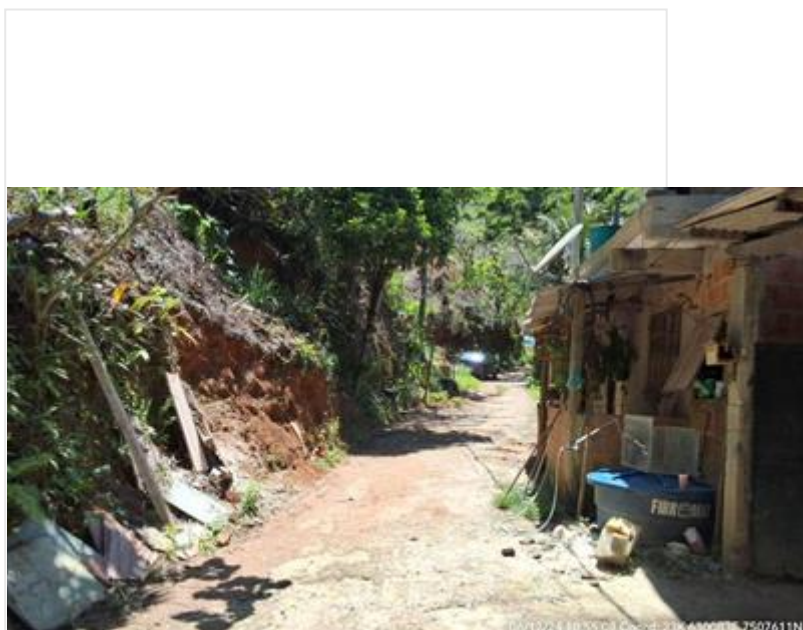
Foto do acesso:

**Veicular**

**Não Pavimentado**

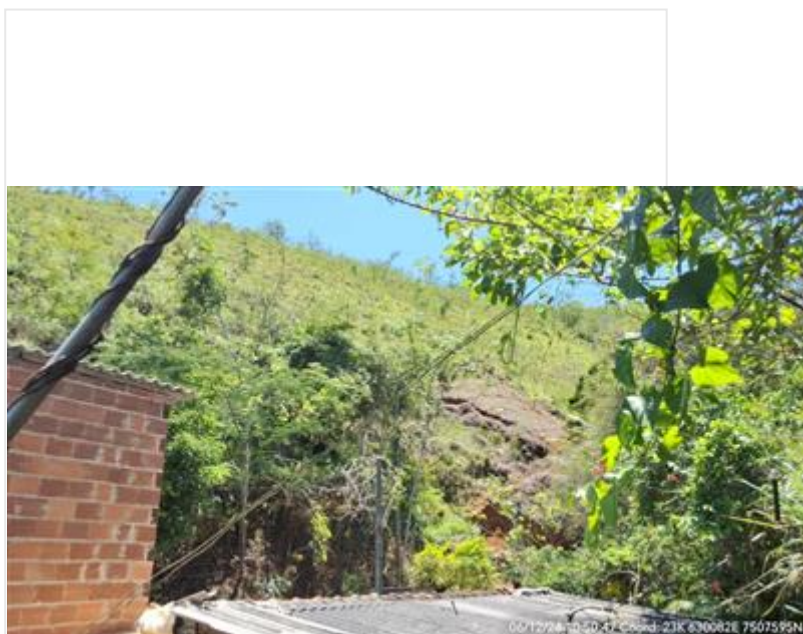
Foto da encosta natural:

**20 - 50m**

**65**

**Casas encaixadas nos fundo em corte único de talude baixo com processo erosivo e presença de lixo e entulho. Na parte da frente, encosta natural alta amplitude e declividade acentuada. Casas situadas sobre canal e c/ presença de vazamento do topo da rua.**

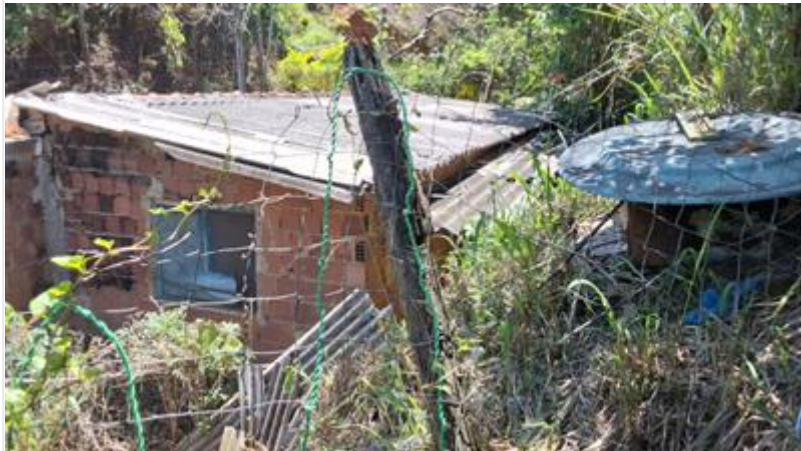
Foto do talude de corte único:

**1 - 5m**

**90**

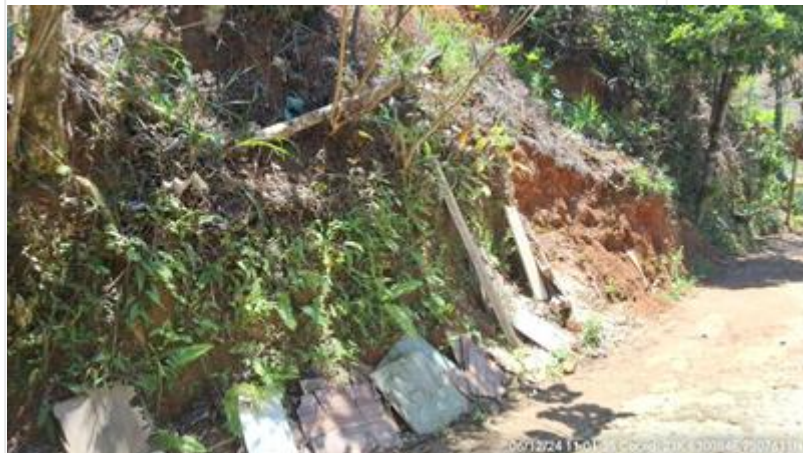
Foto do material predominante:

**Solo residual com depósito coluvionar na base.**

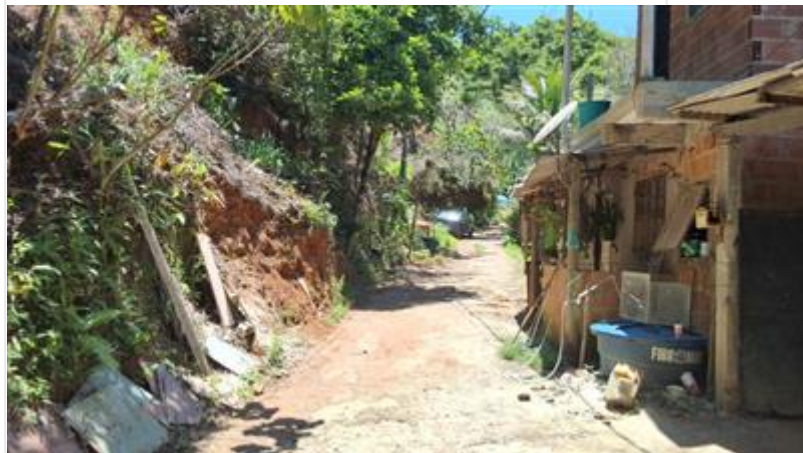
Foto Distância talude – casa

**3 - 4m**

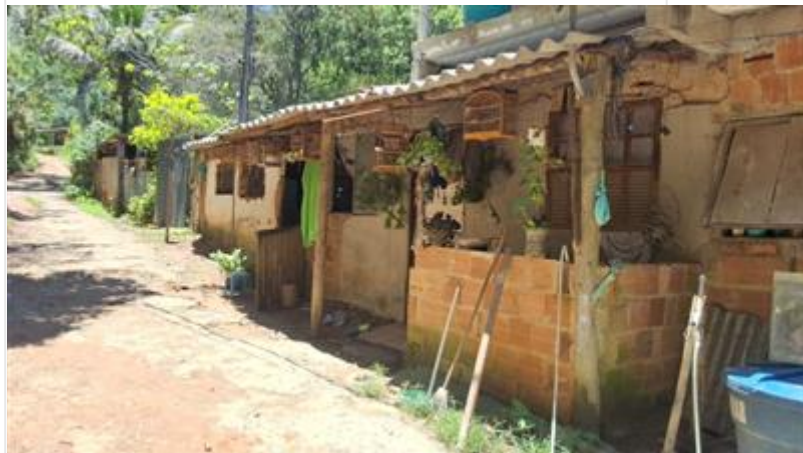
Foto do Vulnerabilidade:

**Muito Alta: Danos estruturais esperados com comprometimento integral estrutural e possibilidade de colapso total dos domicílios**

- **Sirenes**
- **Nudec**
- **Sinalização e Orientação de Alerta**
- **Educação e Conscientização da população**

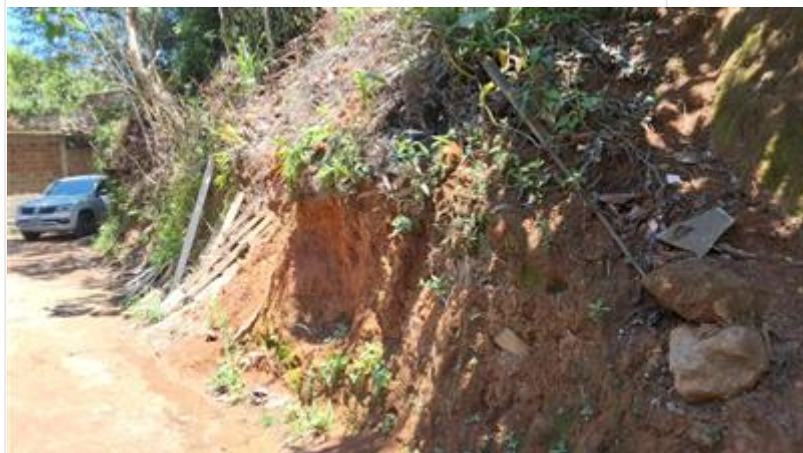
Foto Estrutura colapsada

**Deslizamento rotacional com ruptura na parte superior. Ao longo da via foi possível observar outros pulsos de deflagração de mobilização de material. Houve colapso de pequeno bar, e atingimento da parte frontal das casas.**

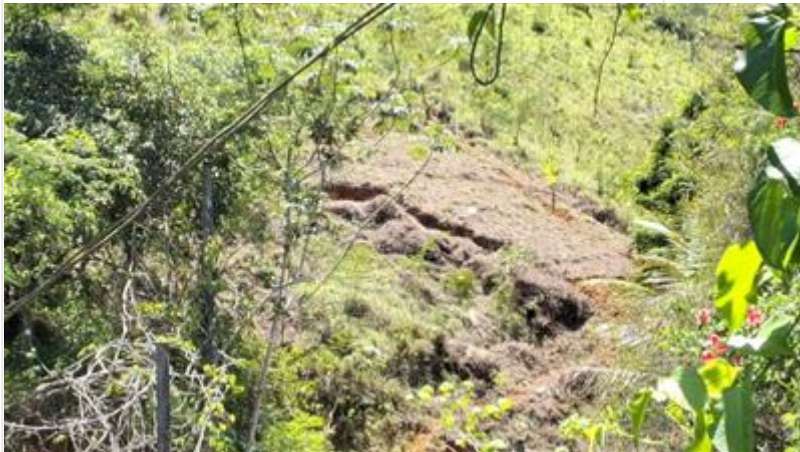
Foto Degraus de abatimento

**Setor com edificações de vulnerabilidade muito alta em frente a encosta com processo ativo de deslizamento rotacional e processo erosivo intenso. Foi observado degrau de abatimento em meia encosta e perfil de solo muito espesso com muito material para ser mobilizado. Há pessoa com mobilidade reduzida na residência (fibromialgia), que no dia da chuva ficou presa em casa.**

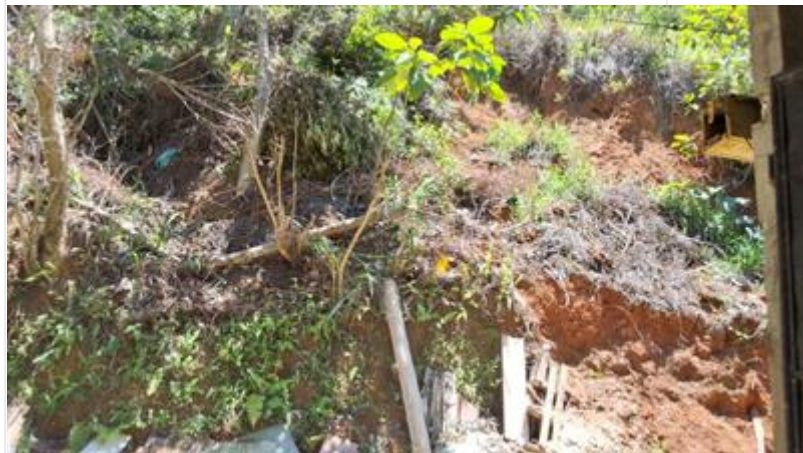
Foto do deslizamentos:

**Rotacional**

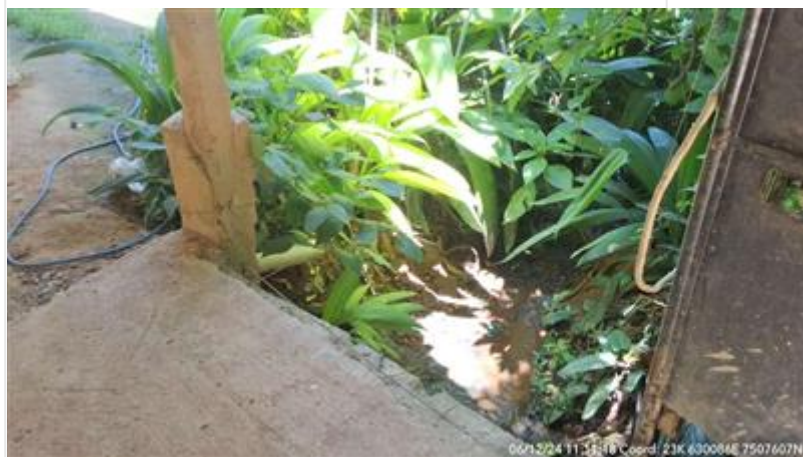
Foto da presença de água:

**Concentração de água em superfície (enxurrada)**

- **Água**

- **Inexistente**

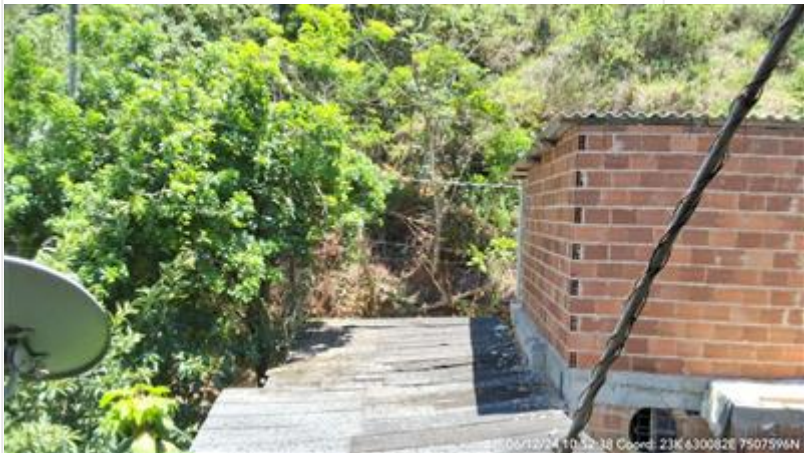
Foto1

**Cicatriz de movimento que destruiu um bar.**
