## FICHA DE CAMPO

**MD\_ÁguaFria\_183**

**MD\_ÁguaFria\_183\_JP\_TS\_\_10**

**Osmar Nascimento, 191**

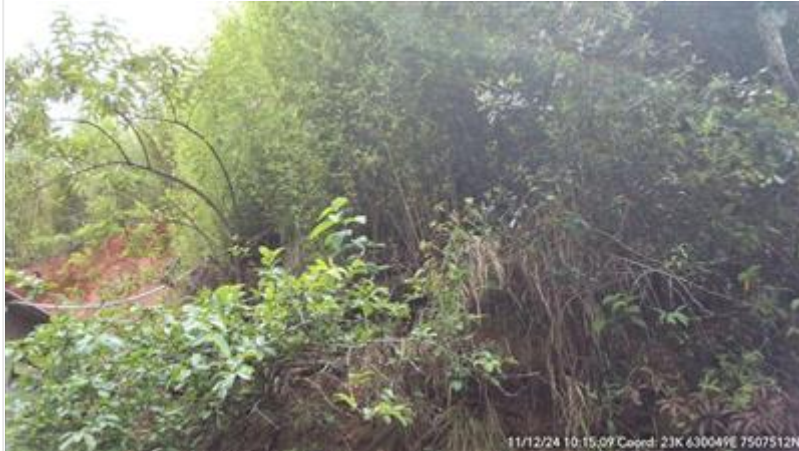
Foto da encosta natural:

**5 - 20m**

**60**

**Encosta apresentando inclinação significativa, com vegetação densa no topo e esparsa no restante da encosta.**

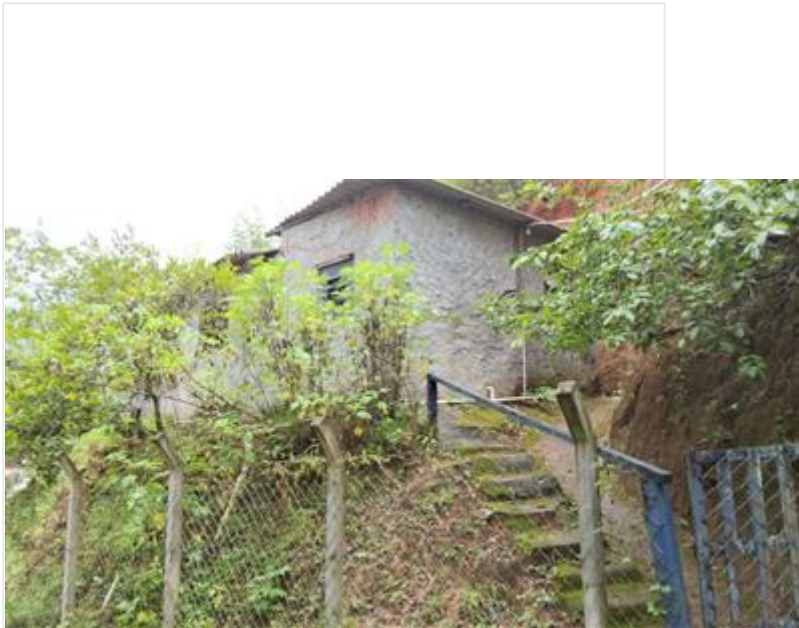
Foto do talude de cortes múltiplos:

**1 - 5m**

**80**

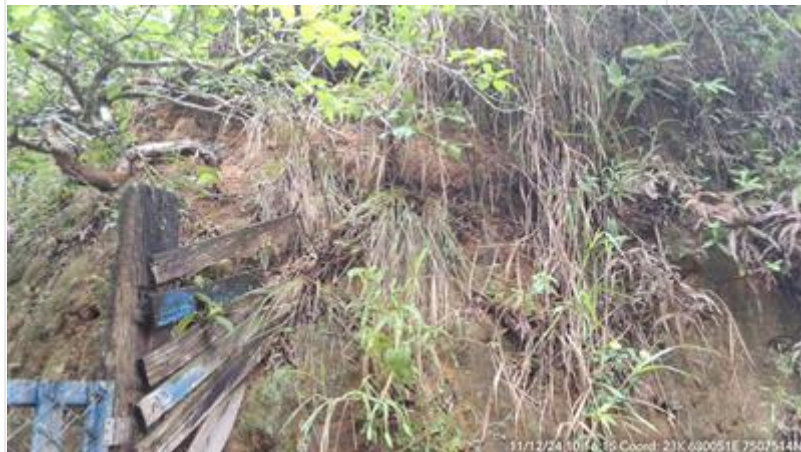
Foto do material predominante:

- Solo residual
- Rocha alterada

**Camada de solo residual maduro com rocha alterada na base**

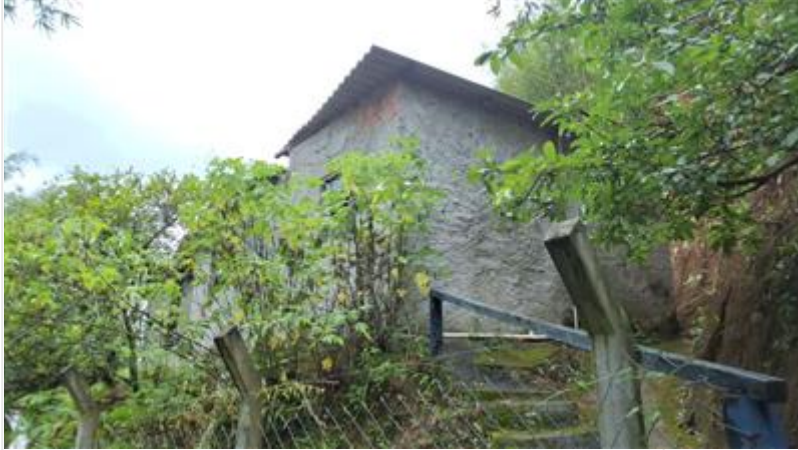
Foto do Vulnerabilidade:

**Alvenaria**

**Alta: Danos estruturais esperados com excessivas deformações das estruturas, colapso parcial dos domicílios**

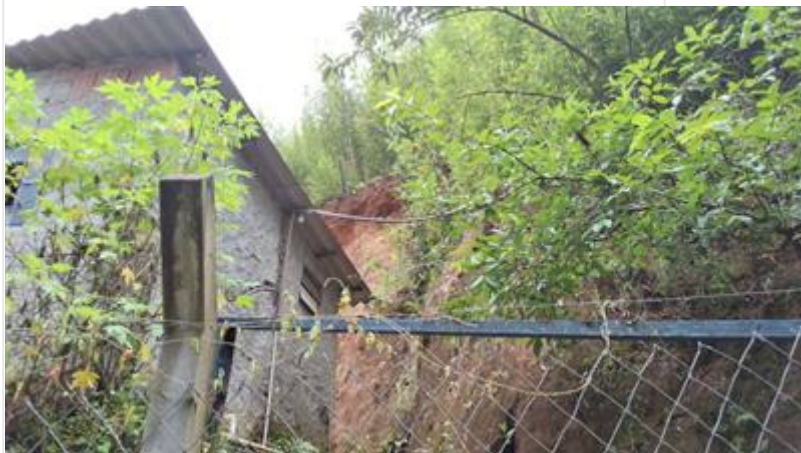
Foto Ângulos negativos

**Deslizamento em camada de solo residual maduro, deixando a crista da encosta em ângulo negativo**

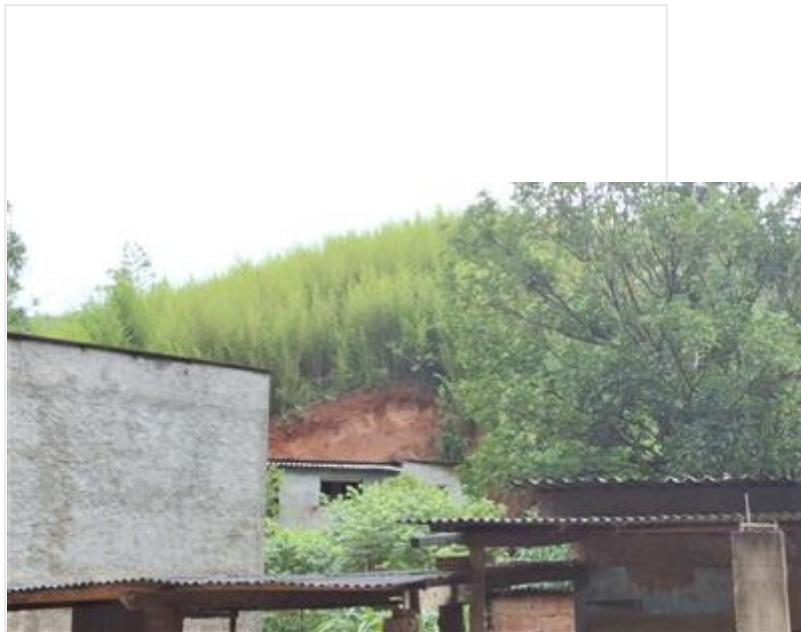
Foto do deslizamentos:

**Planar**

**Sim**

- **Sirenes**
- **Nudec**
- **Sinalização e Orientação de Alerta**
- **Educação e Conscientização da população**

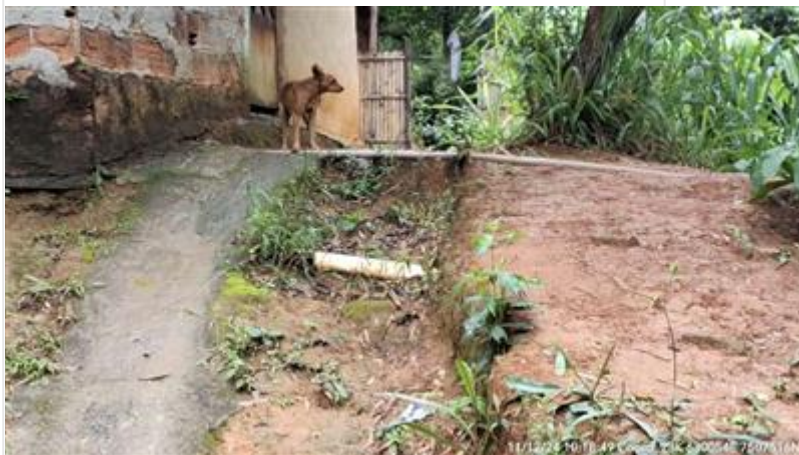
Foto da presença de água:

**Concentração de água em superfície (enxurrada)**

- **Inexistente**
