## FICHA DE CAMPO

**MD\_ÁguaFria\_183**

**MD\_ÁguaFria\_183\_JP\_TS\_\_2**

**Comendador Azevedo**

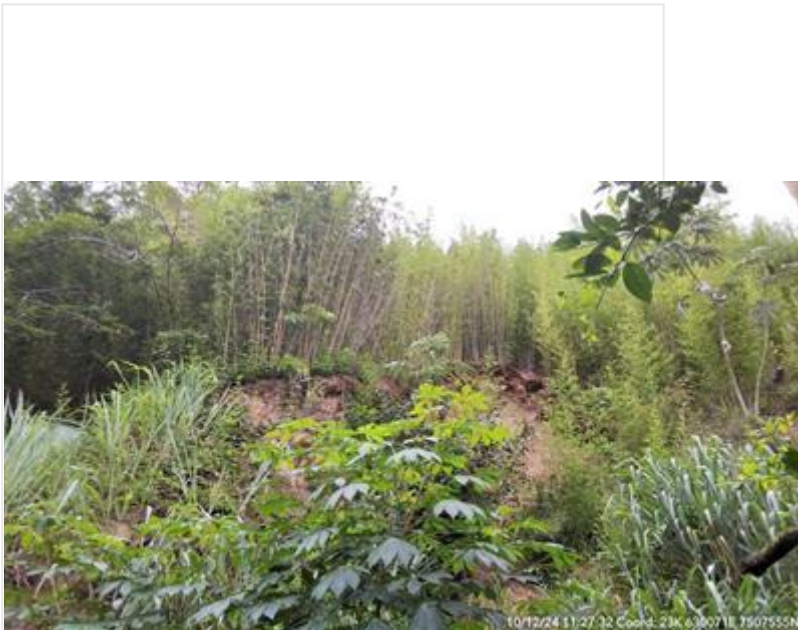
Foto da encosta natural:

**20 - 50m**

**90**

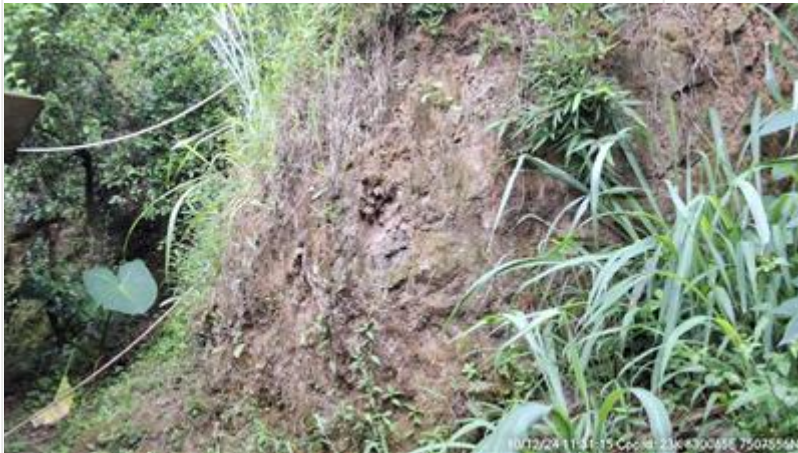
Foto do material predominante:

**Base de rocha sã com alteração, com transição para solo residual com presença de blocos dispersos na matriz de solo e alguns na base, indicando mobilização dos mesmos**

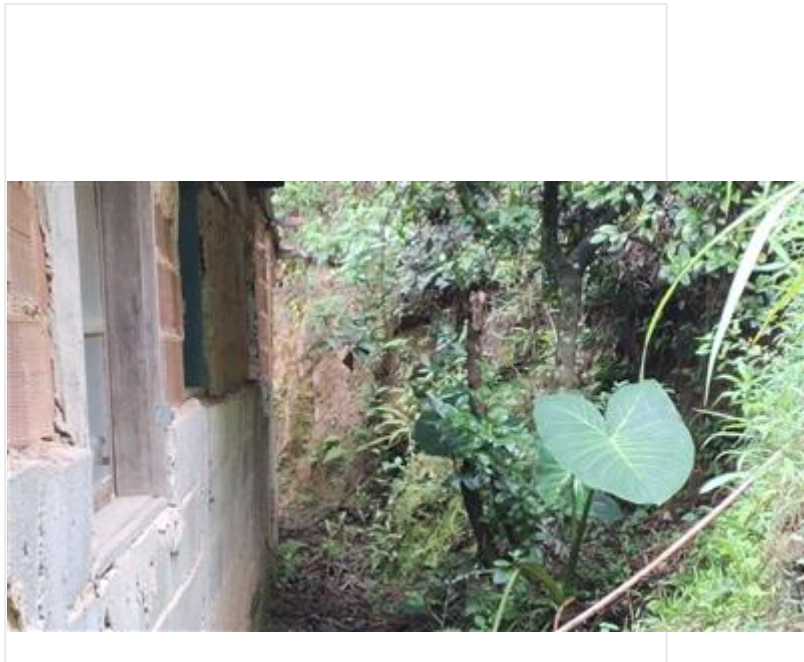
Foto Distância talude – casa

**Nulo**

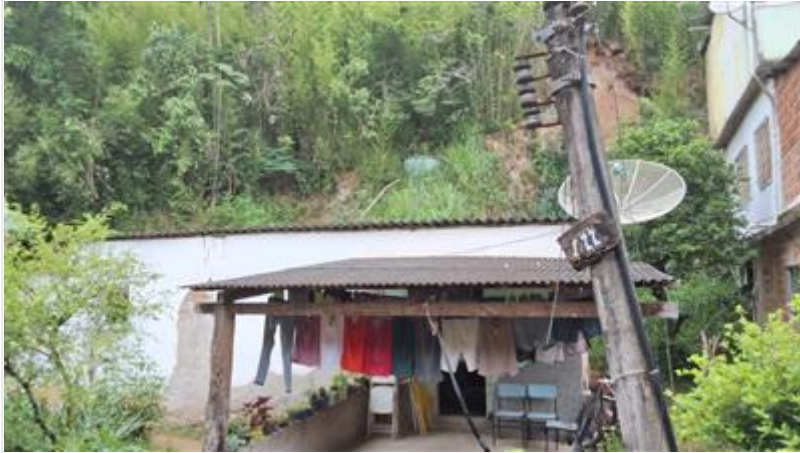
Foto do Vulnerabilidade:

**Alta: Danos estruturais esperados com excessivas deformações das estruturas, colapso parcial dos domicílios**

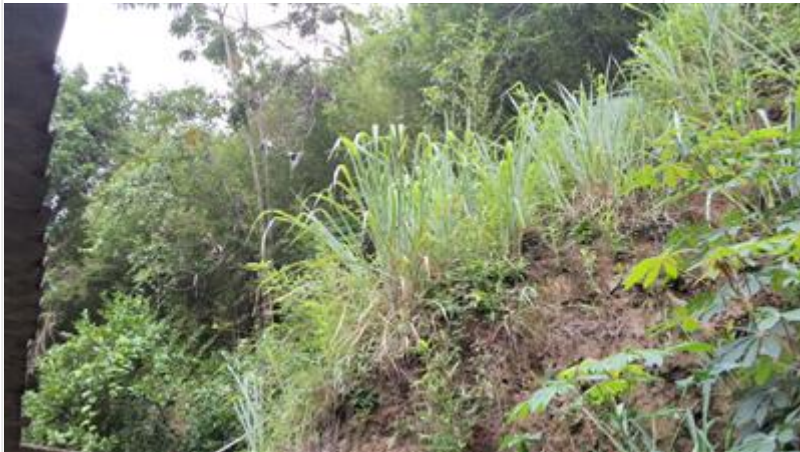
## Foto Vegetação/postes inclinadas/tombados

**Edificações muito próximas de encosta com cicatriz de evento pretérito com processo erosivo avançado e grande potencial para mobilização de blocos (pequenos). Intenso fluxo de água na cicatriz formando sulcos, vegetação de grande porte na cicatriz com raiz exposta e em ângulo negativo. Também foi observado solo saturado em meia encosta**

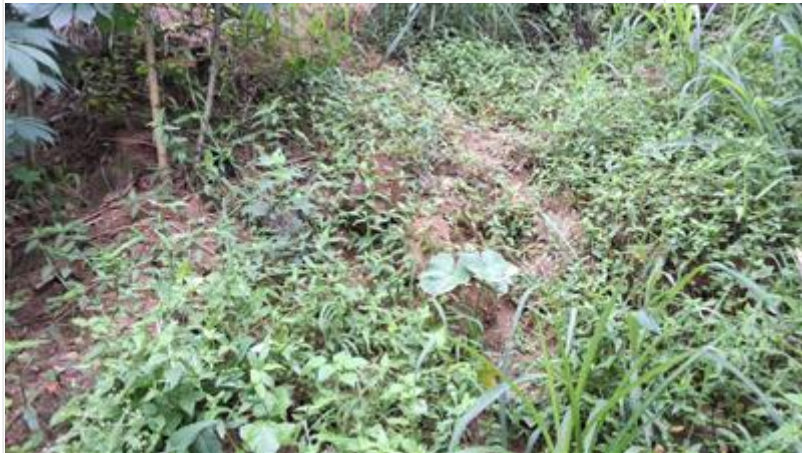
### Foto Zonas de blocos

**Matacão (25,6 cm a 4m)**

**Angulares**

**Dispersos**

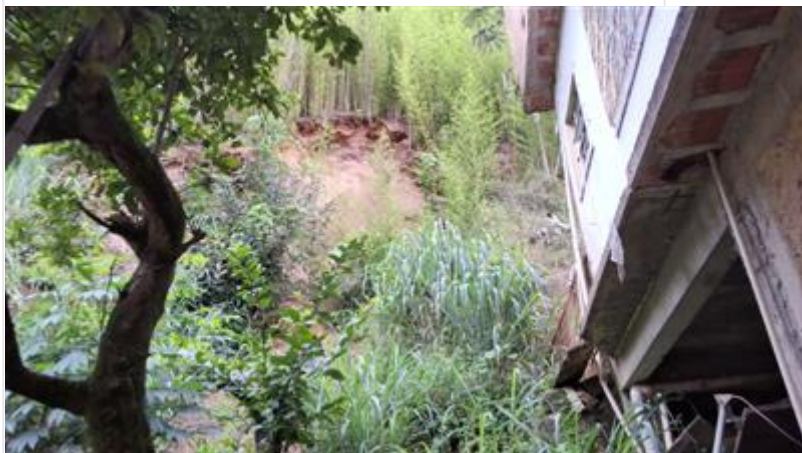
### Foto Cicatrizes

**Encosta com histórico de movimento de massa (mais de 20 anos) que atingiu fundos das residências. De acordo com moradores não houve processo recente, no entanto a cicatriz encontra-se preservada e com feições que indicam que o processo pode ser reativado**

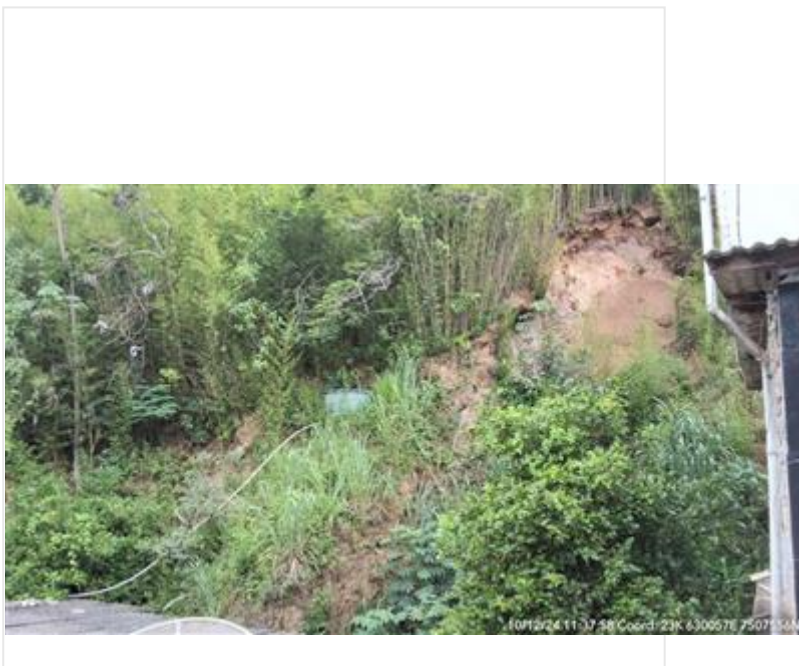
Foto da presença de água:

**Concentração de água em superfície (enxurrada)**

- **Inexistente**

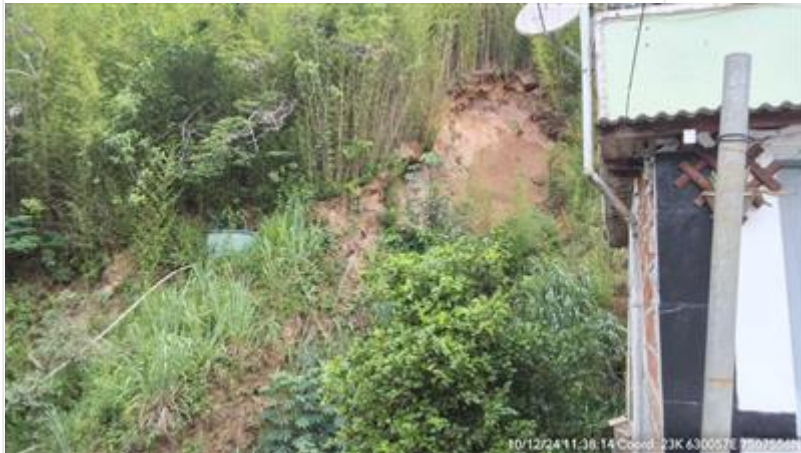
Foto1

**Visão geral da encosta**
