## FICHA DE CAMPO

**MD\_ÁguaFria\_183**

**MD\_ÁguaFria\_183\_JP\_TS\_\_3**

**Osmar do Nascimento, 140a**

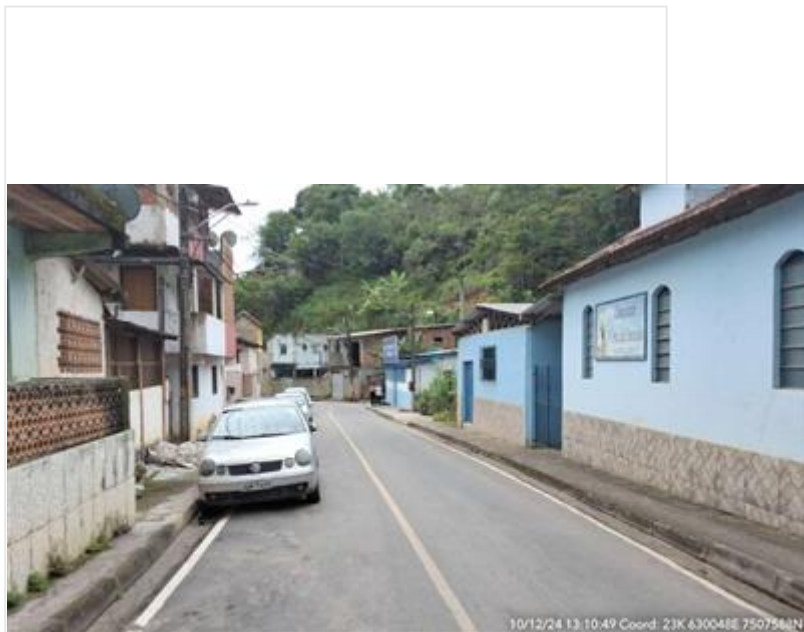
Foto\_acesso-20241210-161048.jpg

**Veicular**

**Pavimentado**

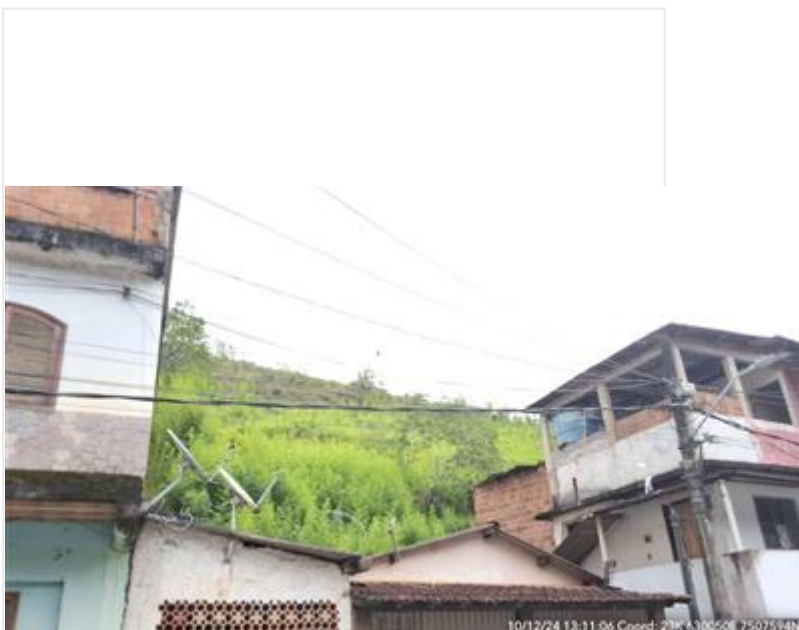
Foto\_encos\_nat-20241210-161104.jpg

**20 - 50m**

**60**

**Casas encaixadas em talude de corte na base de encosta natural**

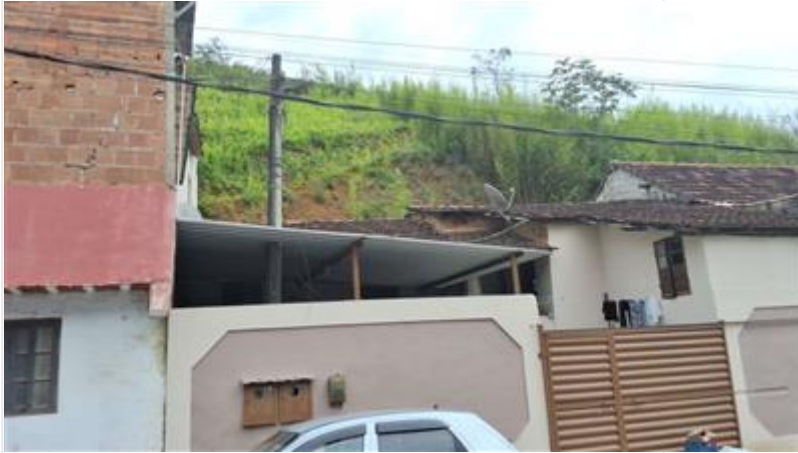
Foto\_cort\_un-20241210-161127.jpg

**1 - 5m**

**90**

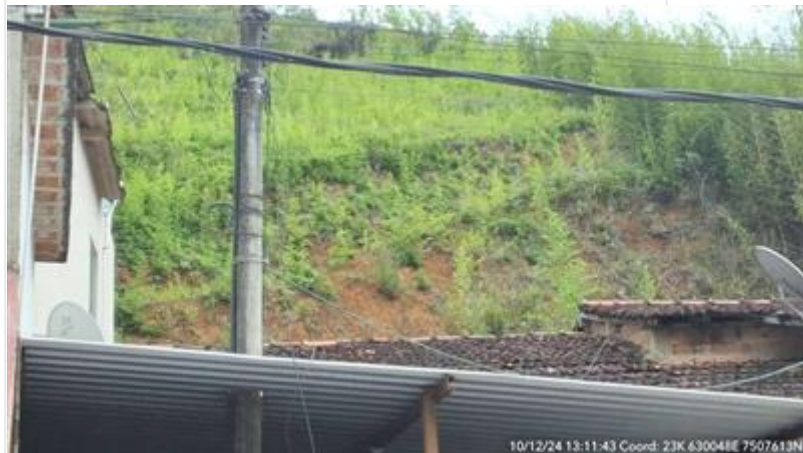
Foto\_material-20241210-161142.jpg

- **Solo residual**

**Camada de solo residual maduro**

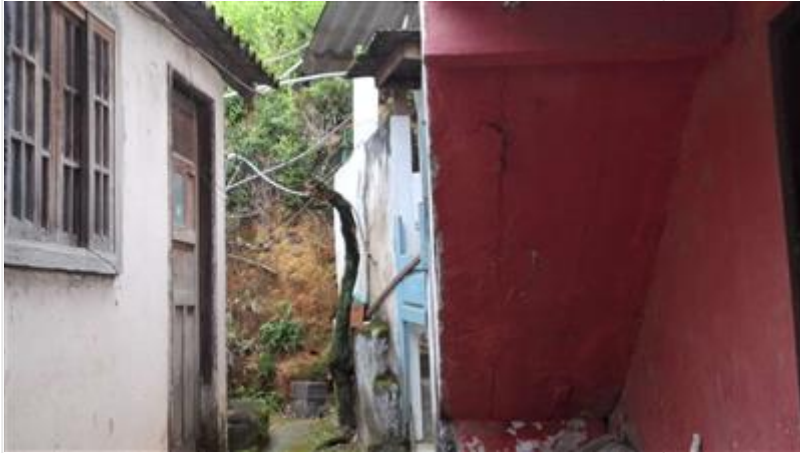
Foto\_talude\_casa-20241210-161459.jpg

**Nulo**

**Terreno com edificações com distância nula para o talude/encosta. Foi observado processo erosivo na face do talude na encosta a montante, não há histórico de processo. Não obtivemos acesso às moradias.**

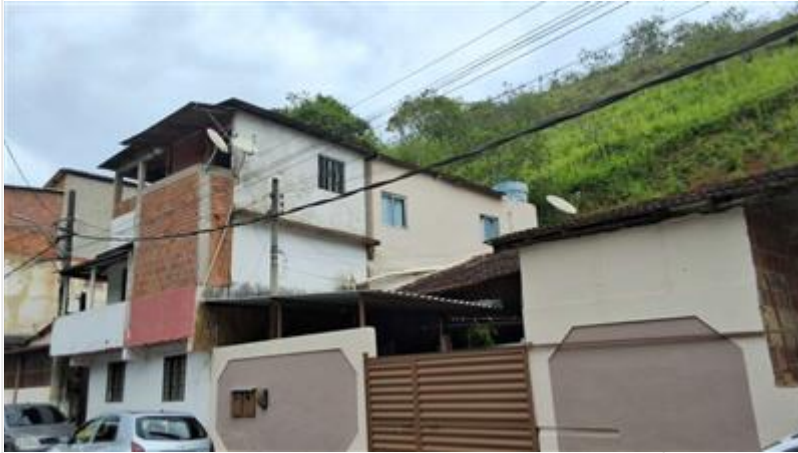
Foto\_vulnerabilidade-20241210-161320.jpg

**Alvenaria**

**Baixa: Danos Estruturais não esperados**

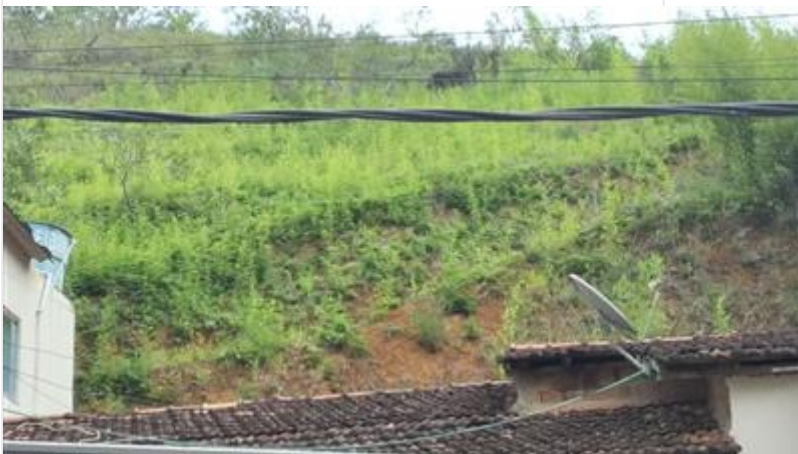
Foto\_Erosao\_Laminar-20241210-161355.jpg

- **Erosão laminar**

**De acordo com moradores não há registro de movimento de massa nessa parte da encosta.**

- **Sirenes**
- **Nudec**
- **Sinalização e Orientação de Alerta**
- **Educação e Conscientização da população**

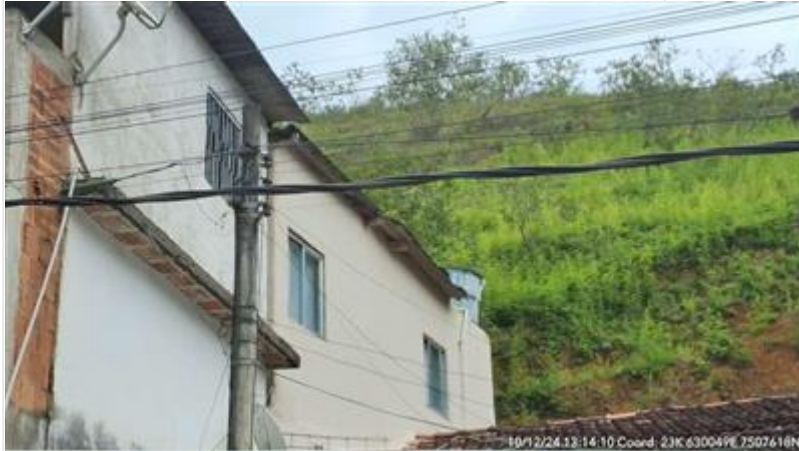
Foto\_agua-20241210-161409.jpg

- **Sem vazamento aparente**

- **Precário**

**Sem mina aparente**

**Canalizado**

**Canal**
