## FICHA DE CAMPO

**MD\_ÁguaFria\_183**

**MD\_ÁguaFria\_183\_JP\_TS\_\_4**

**Osmar do Nascimento, 180**

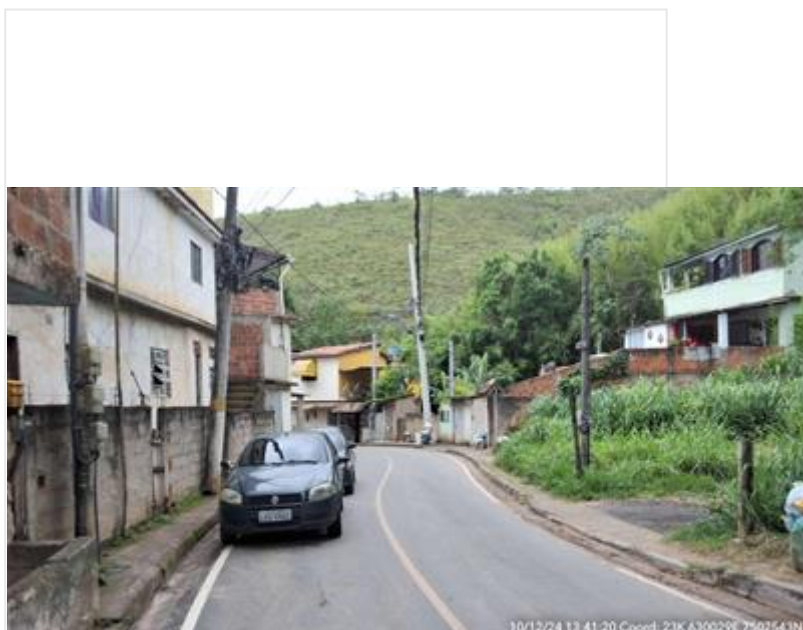
Foto do acesso:

**Veicular**

**Pavimentado**

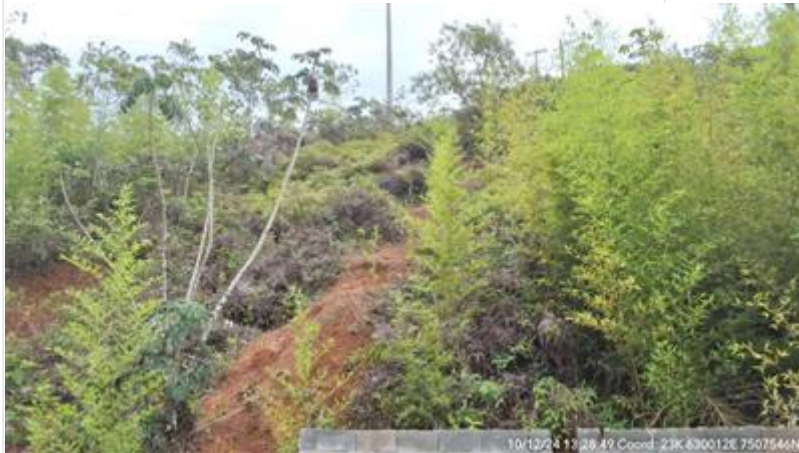
Foto da encosta natural:

**5 - 20m**

**60**

**Corte do meio à base da encosta para encaixar as edificações e encosta natural de inclinação suave para montante.**

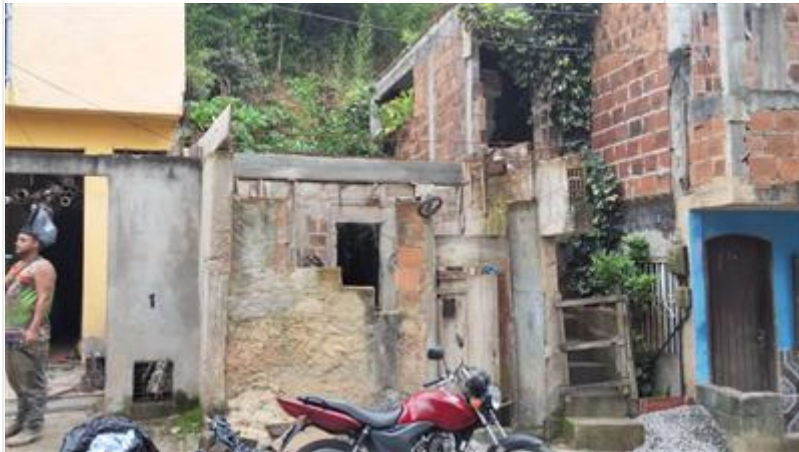
Foto do talude de corte único:

**5 - 20m**

**90**

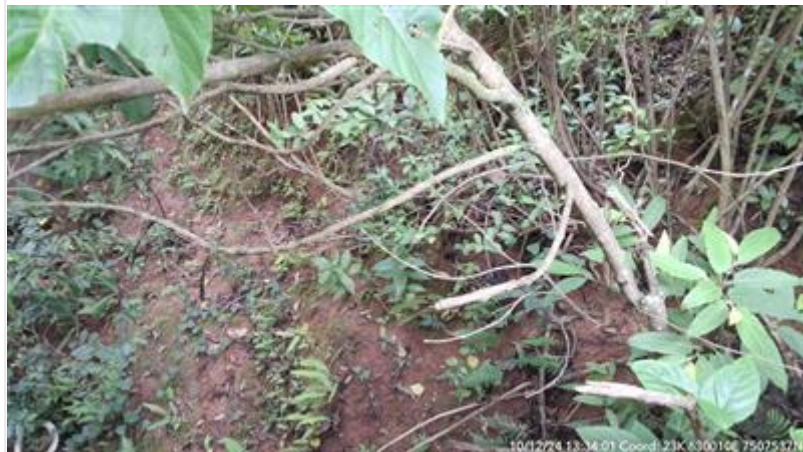
Foto do material predominante:

- **Solo residual**
- **Rocha alterada**

**Base de rocha alterada com camada de solo residual maduro para o topo**

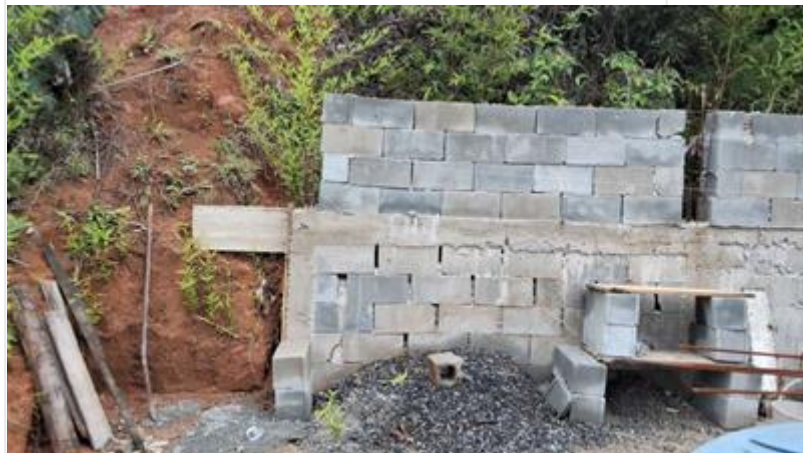
Foto Distância talude – casa

**Nulo**

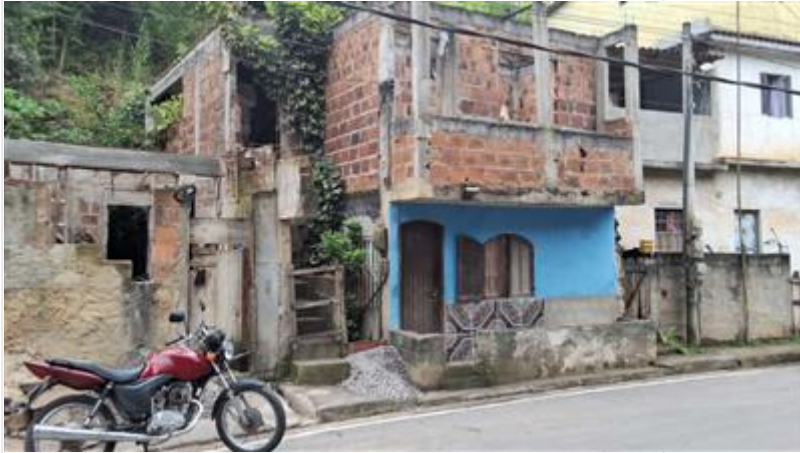
Foto do Vulnerabilidade:

**Alvenaria**

**Média: Danos esperados relacionados a trincas e colapso parcial nas paredes**

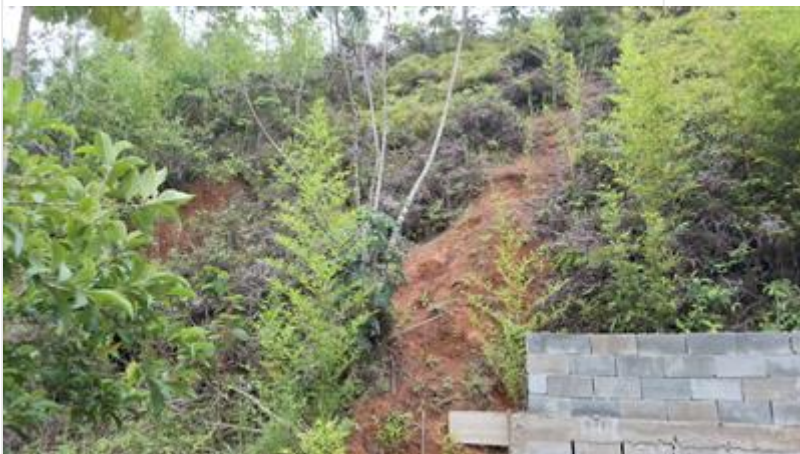
Foto Erosão Laminar

- **Erosão laminar**

**Área atingida por deslizamento a mais de 14 anos, com destruição parcial e total de edificações. Desde então não há ocorrências**

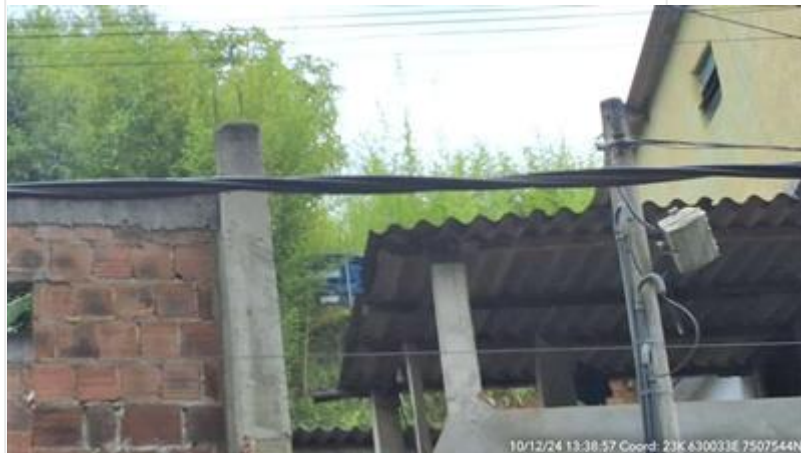
Foto da presença de água:

**Concentração de água em superfície (enxurrada)**

- **Precário**

**Área atingida por movimentos de massa em 2009 e 2010. Moradores relatam problemas causados pela ausência de drenagem adequada para a área (inundação).**

- **Sirenes**
- **Nudec**
- **Sinalização e Orientação de Alerta**
- **Educação e Conscientização da população**

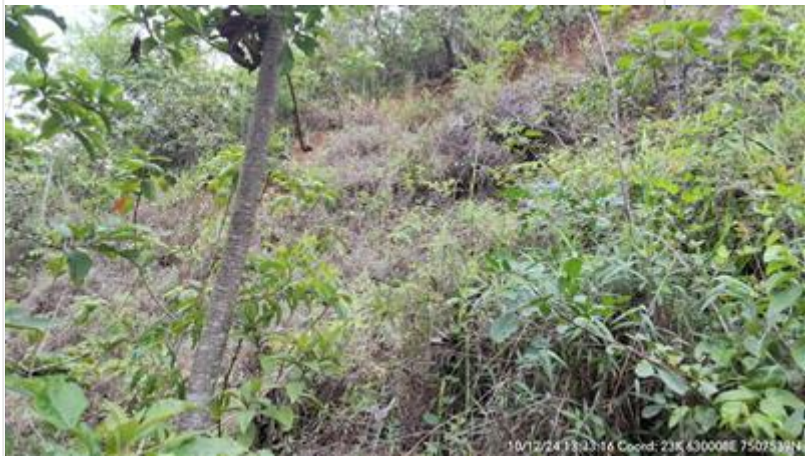
Foto1

Encosta onde ocorreu evento em 2009

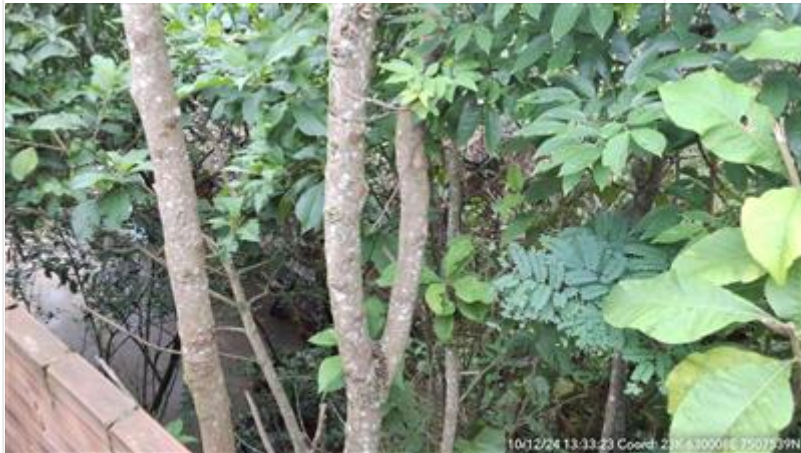
Foto2

**Terreno a jusante atingido em 2009**
