## FICHA DE CAMPO

**MD\_ÁguaFria\_183**

**MD\_ÁguaFria\_183\_JP\_TS\_\_5**

**Osmar do Nascimento, 440**

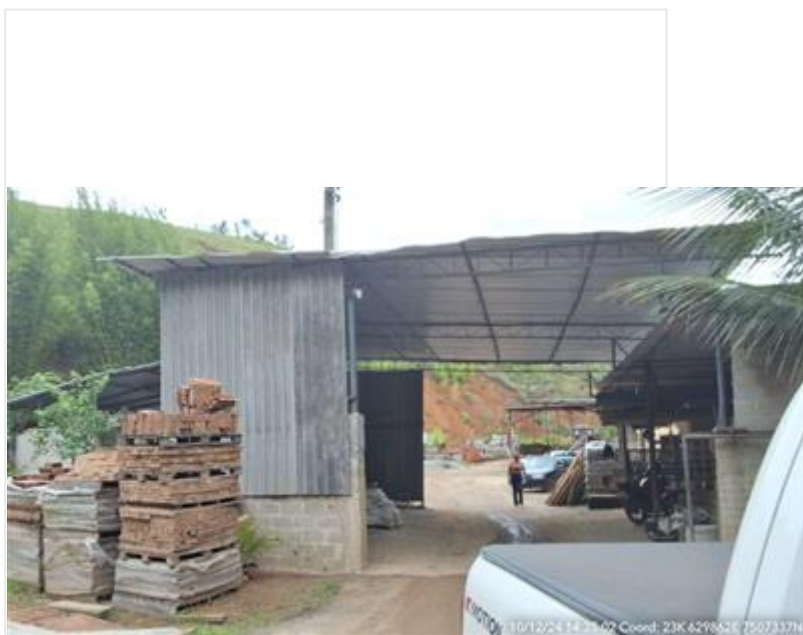
Foto\_acesso-20241210-172502.jpg

**Veicular**

**Não Pavimentado**

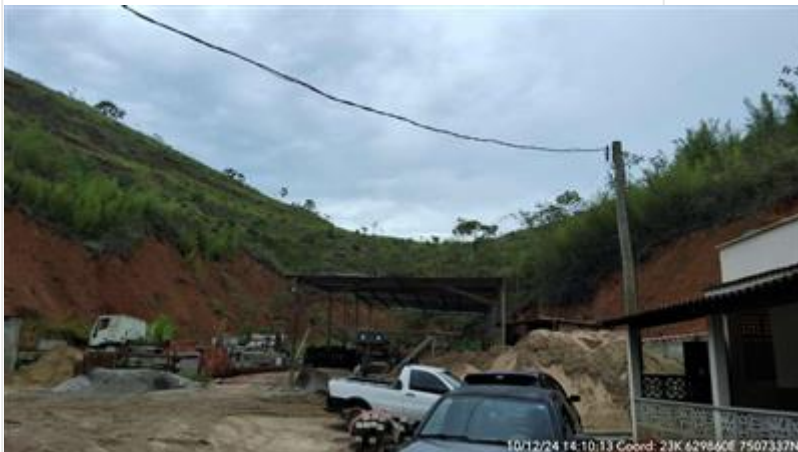
Foto\_encos\_nat-20241210-171011.jpg

**50 – 100m**

**55**

**Vale encaixado em duas vertentes de encosta com inclinação suave, área de bacia coletora**

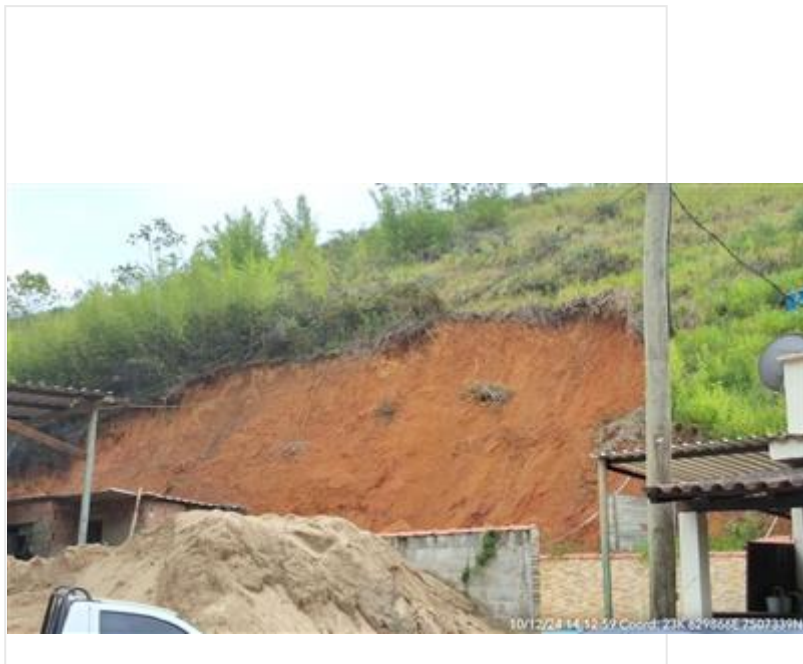
Foto\_material-20241210-171259.jpg

**Solo residual bem alterado com material coluvionar da área de ravina**

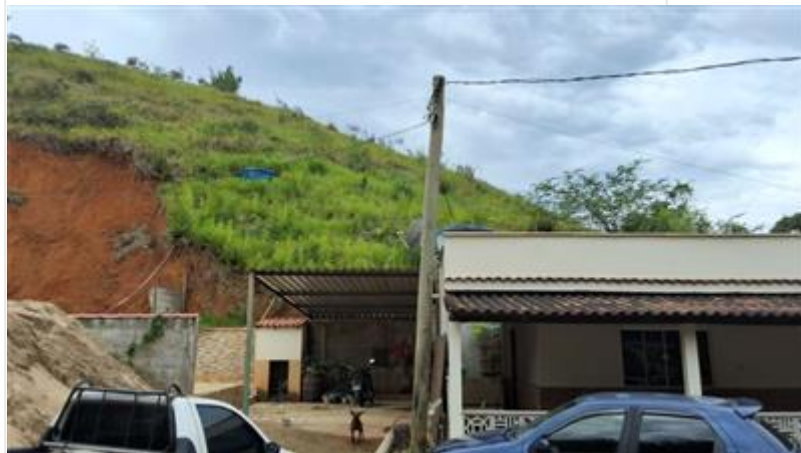
Foto\_talude\_casa-20241210-171323.jpg

**Nulo**

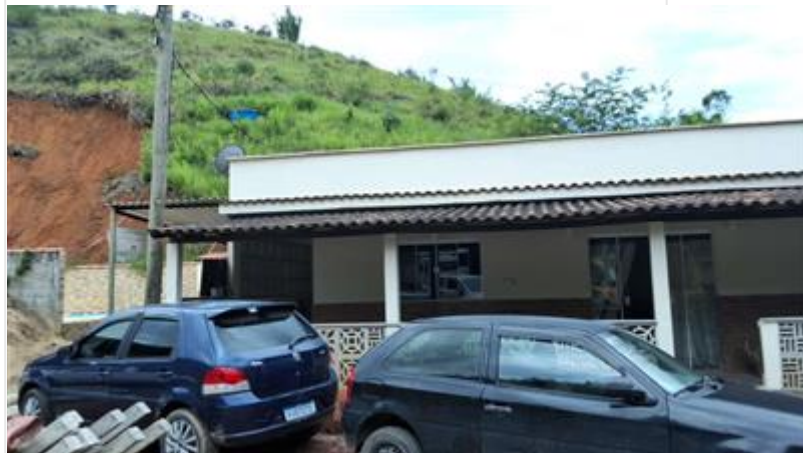
Foto\_vulnerabilidade-20241210-171340.jpg

**Alvenaria**

**Baixa: Danos Estruturais não esperados**

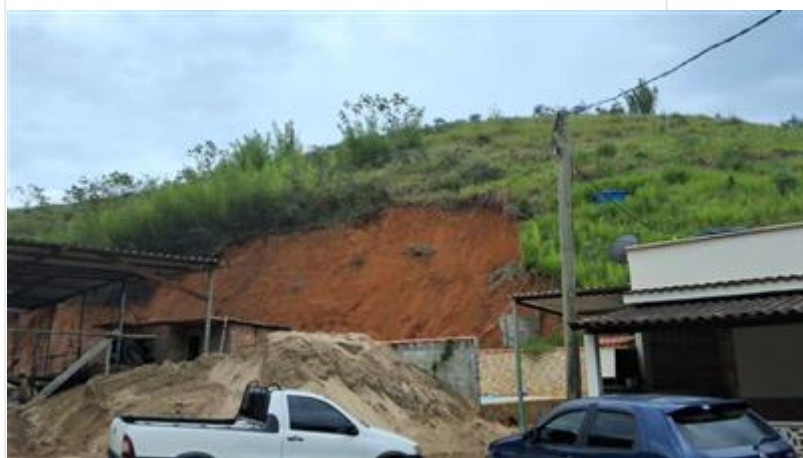
Foto\_Cicatrizes-20241210-171421.jpg

- **Cicatrizes**
- **Ravinas**
- **Erosão laminar**

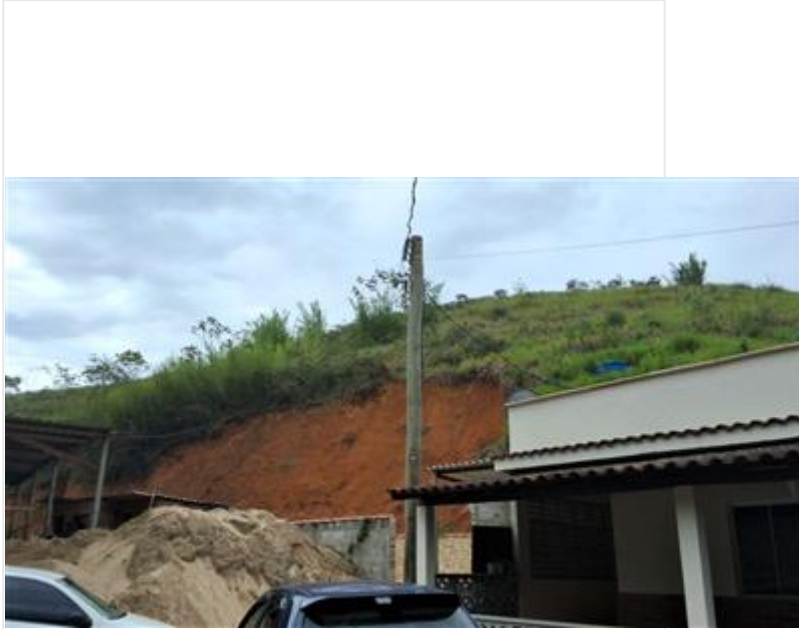
Foto\_deslizamento-20241210-171708.jpg

**Planar**

**Deslizamentos planares nas duas vertentes de encosta que foram deflagrados em fevereiro de 2024 e estão ativos com mobilização de material durante chuvas. Ravina profunda a montante da cicatriz de uma das encostas. Atingiu area externa da residencia**

**Sim**

**Terreno atingido por diversos pulsos de deslizamento, área comercial e residencial. Intenso fluxo de água na encosta que mantem os processos ativos (ravinamento e deslizamento).**

- Sirenes
- Nudec
- Sinalização e Orientação de Alerta
- Educação e Conscientização da população

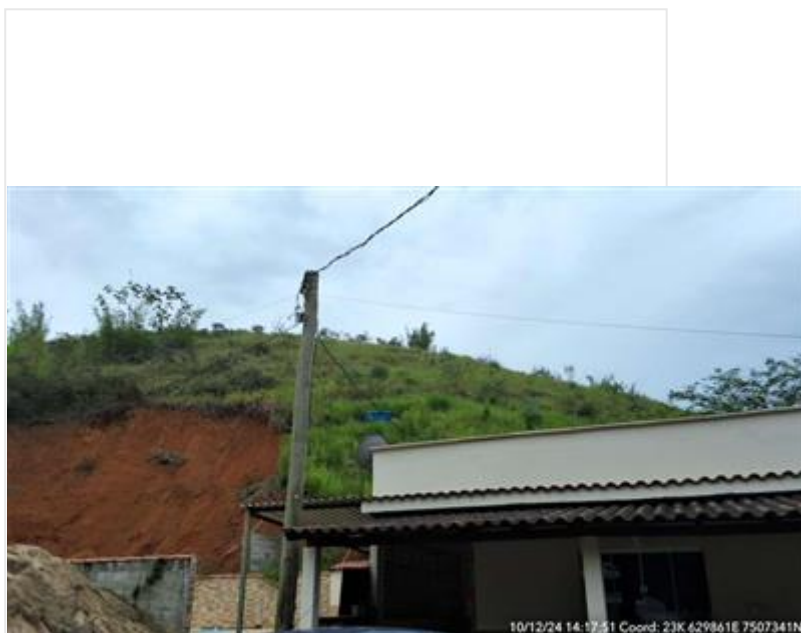
Foto\_agua-20241210-171751.jpg

**Concentração de água em superfície (enxurrada)**

- **Inexistente**

**Sem mina aparente**

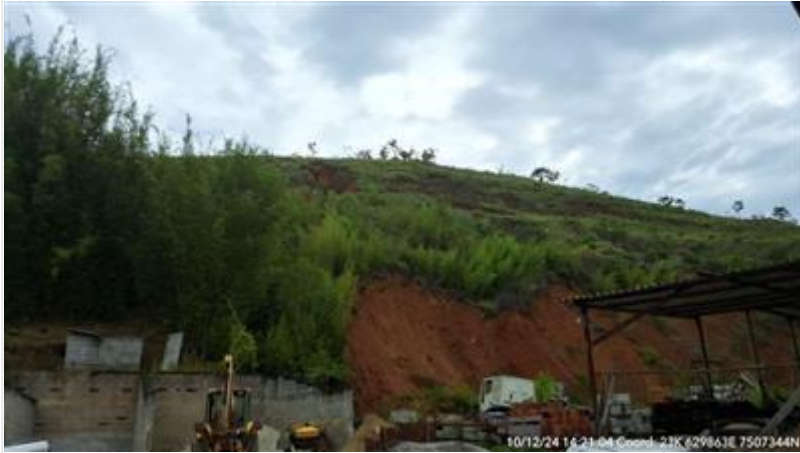
Foto1-20241210-172103.jpg

**Ravina e cicatriz**
