## FICHA DE CAMPO

**MD\_ÁguaFria\_183\_JP\_TS\_\_6**

**Osmar Nascimento**

**Agua Fria**

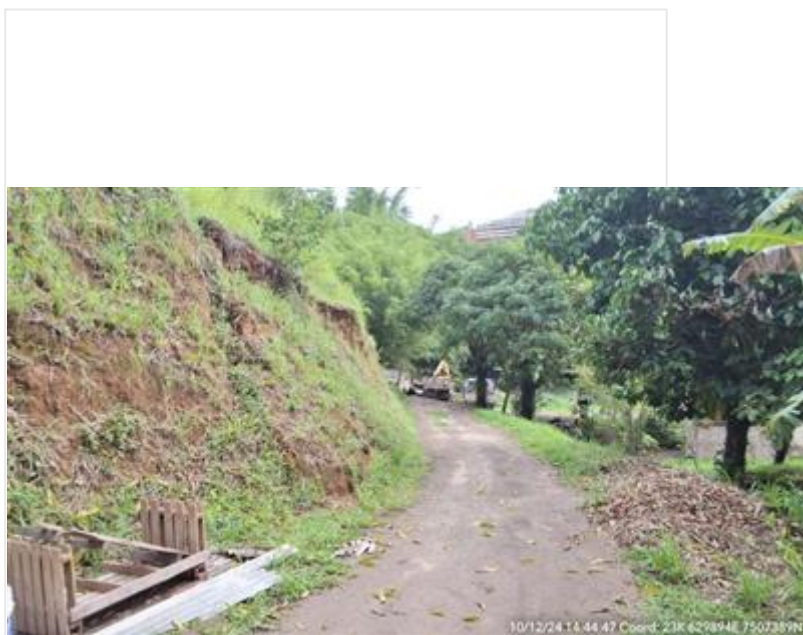
Foto do acesso:

**Veicular**

**Não Pavimentado**

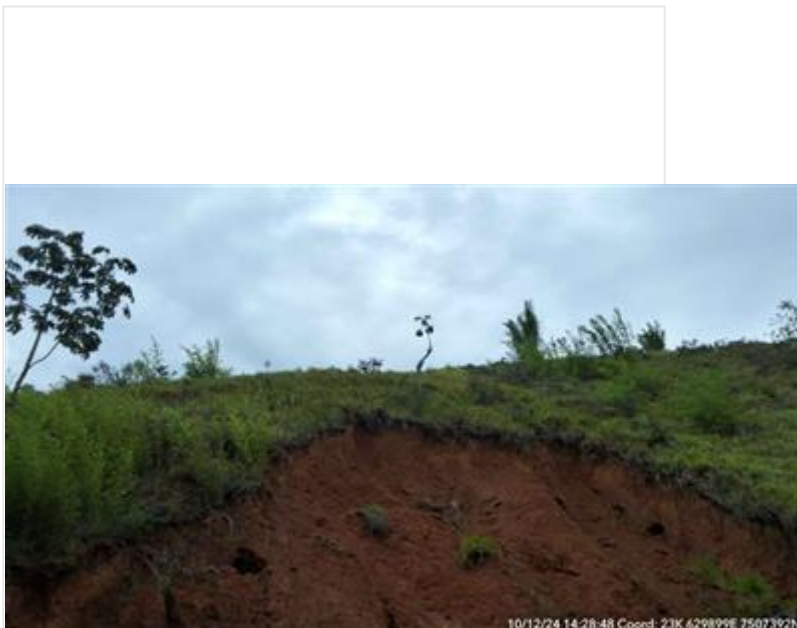
Foto da encosta natural:

**5 - 20m**

**70**

**Casa encaixada em encosta inclinada, com vegetação rasteira e área da cicatriz sendo o ponto mais alto da encosta, e taludes de corte de estrada verticalizados com feições erosivas e mobilização de material**

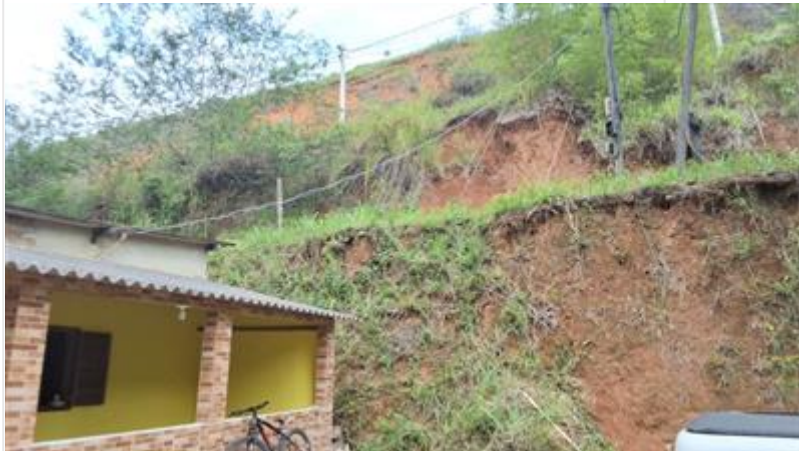
Foto do talude de cortes múltiplos:

**1 - 5m**

**90**

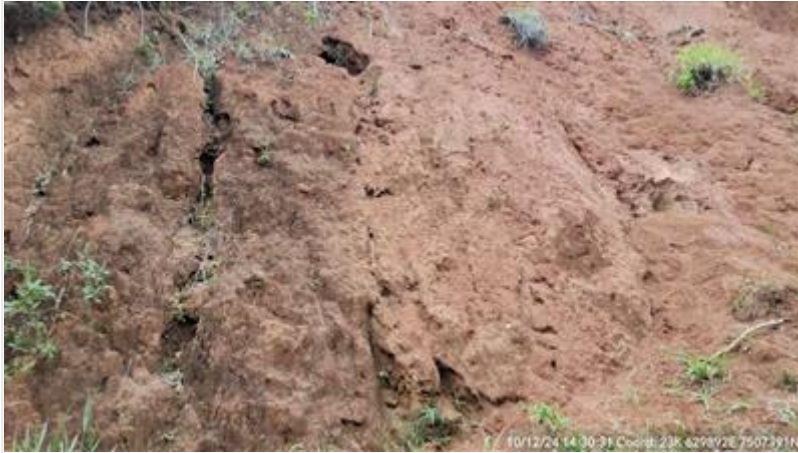
Foto do material predominante:

**Encosta com pacote de solo residual maduro e material mobilizado na base da encosta**

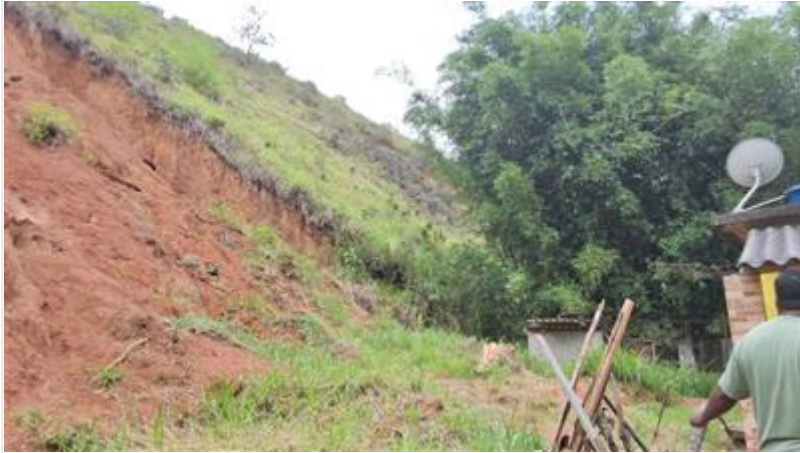
Foto Distância talude – casa

**1 - 2m**

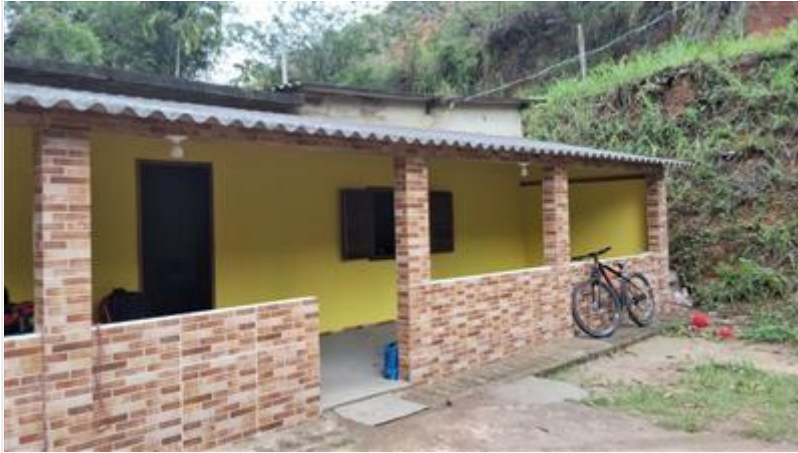
Foto do Vulnerabilidade:

**Baixa: Danos Estruturais não esperados**

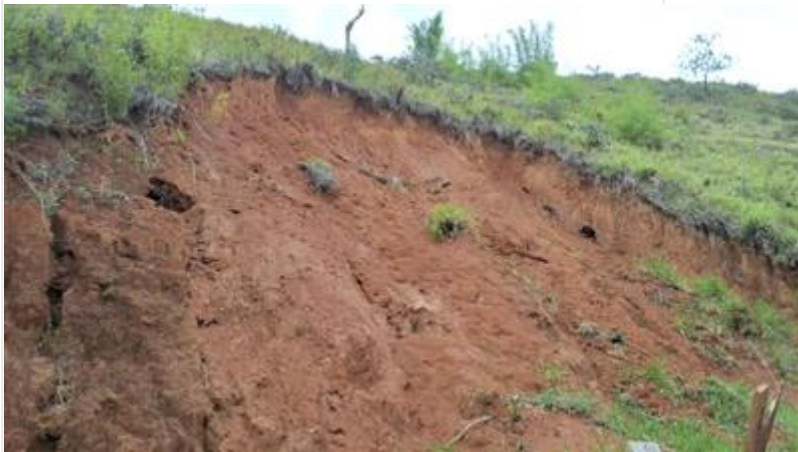
Foto Cicatrizes

**Moradia localizada entre a encosta com cicatriz de deslizamento e talude de corte apresentando feições erosivas. O material mobilizado se encontra aparado no imóvel. Observam-se sulcos erosivos na cicatriz, evidenciando o intenso fluxo de água local.**

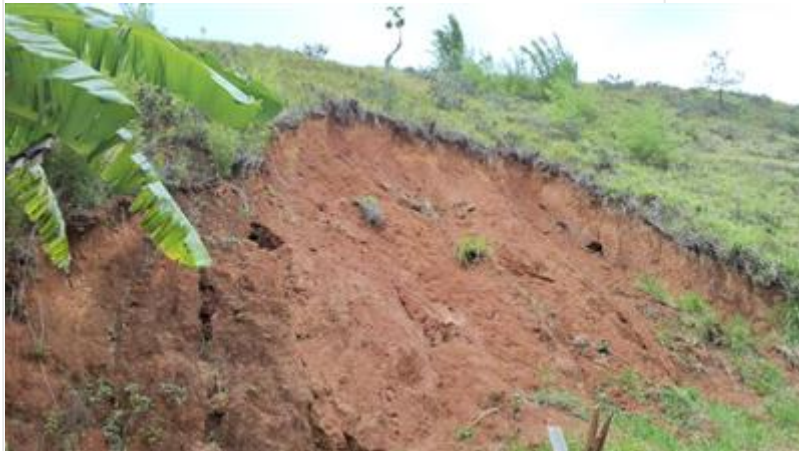
Foto do deslizamentos:

**Planar**

**Deslizamento planar ocorrido em fevereiro de 2024, com material mobilizado atingindo residência a jusante.**

**Alto**

- **Sirenes**
- **Nudec**
- **Sinalização e Orientação de Alerta**
- **Educação e Conscientização da população**

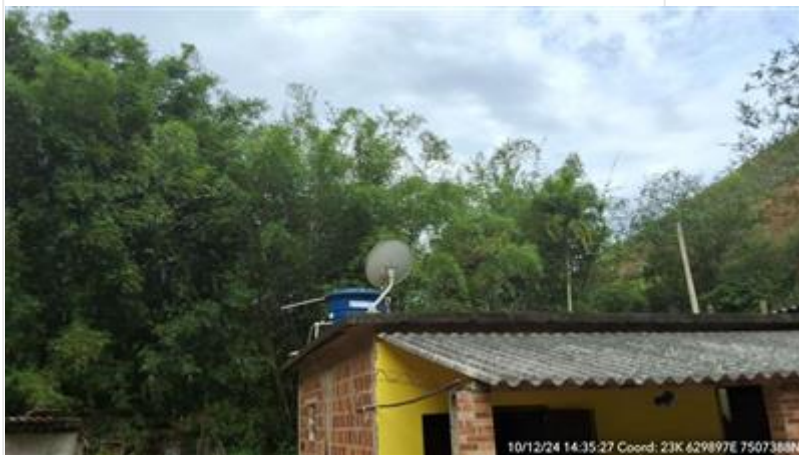
Foto da presença de água:

**Concentração de água em superfície (enxurrada)**

- **Inexistente**

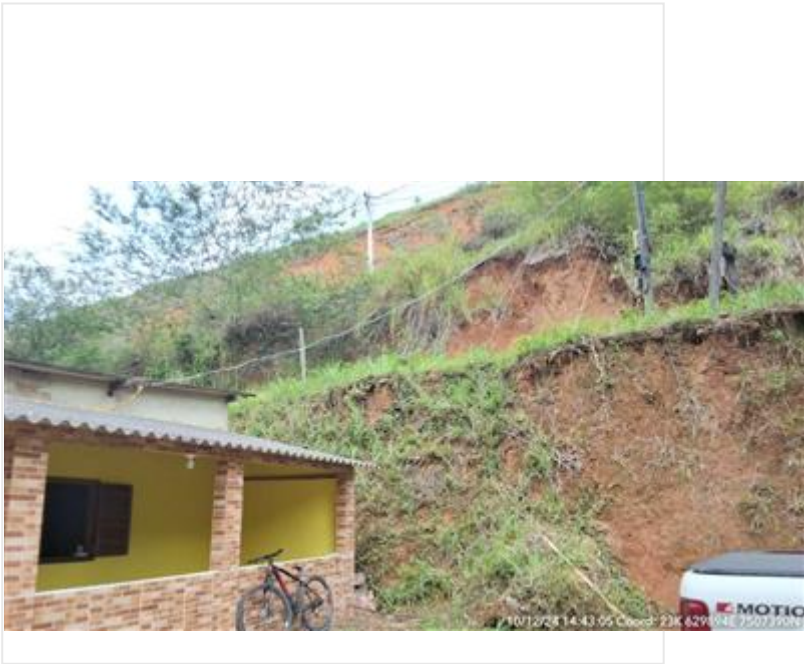
Foto1

**Distancia talude-casa para os taludes de corte**

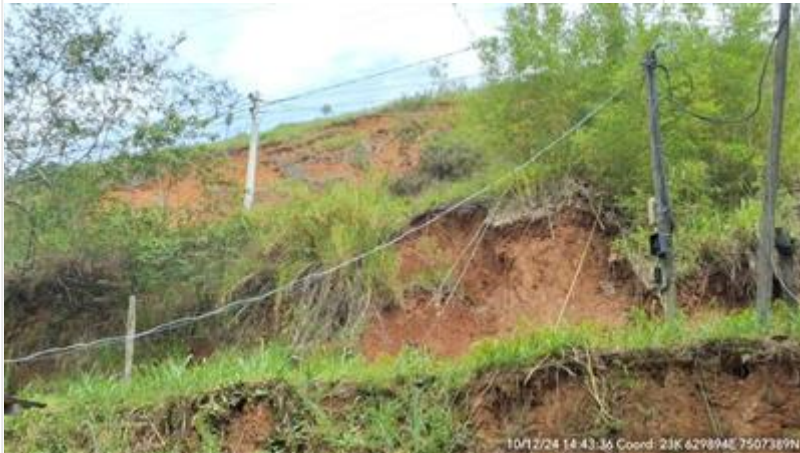
Foto2

**Material mobilizado em via a montante**
