## FICHA DE CAMPO

**MD\_ÁguaFria\_183**

**MD\_ÁguaFria\_183\_JP\_TS\_\_7**

**Osmar Nascimento**

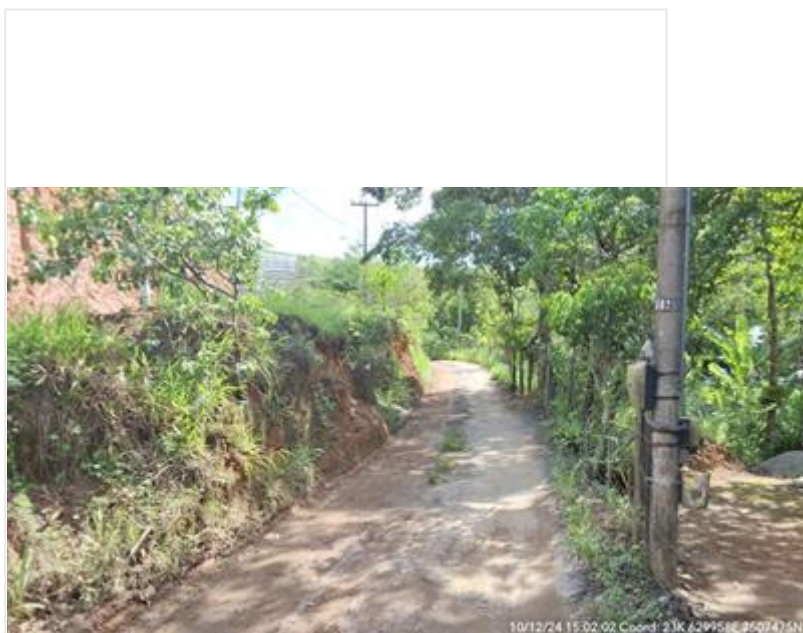
Foto\_acesso-20241210-180201.jpg

**Veicular**

**Não Pavimentado**

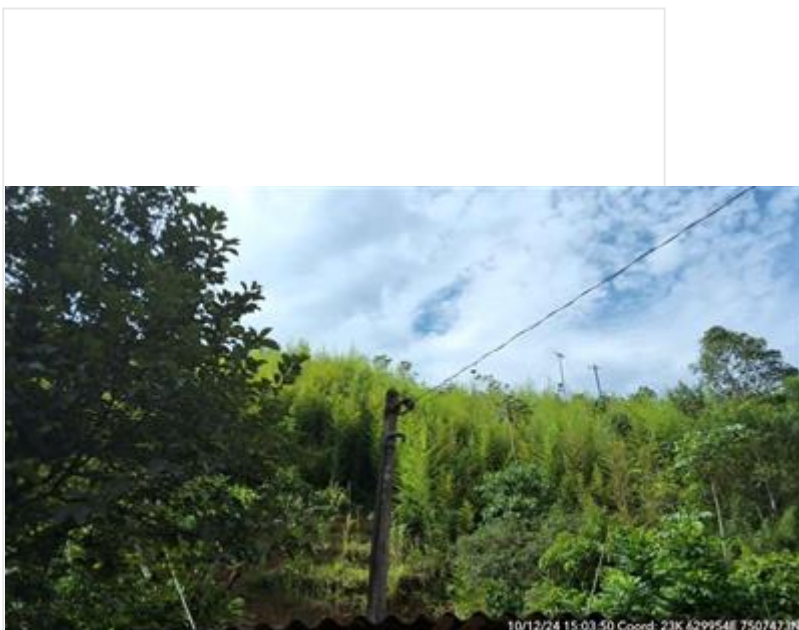
Foto\_encos\_nat-20241210-180349.jpg

**5 - 20m**

**70**

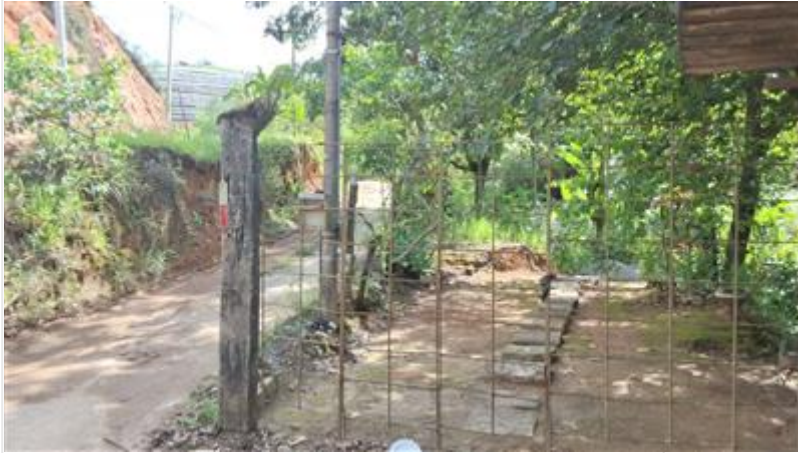
Foto\_cort\_mult-20241210-180410.jpg

**1 - 5m**

**80**

**Vale encaixado entre encosta natural e cortes múltiplos de acesso e vias**

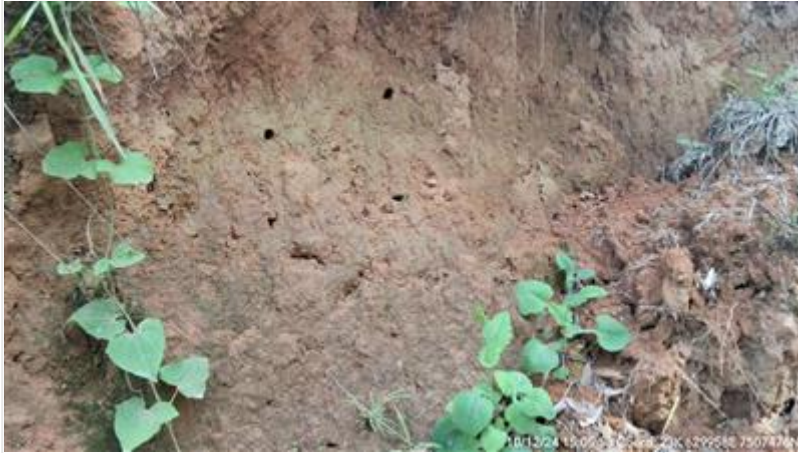
Foto\_material-20241210-180552.jpg

**Solo residual maduro**

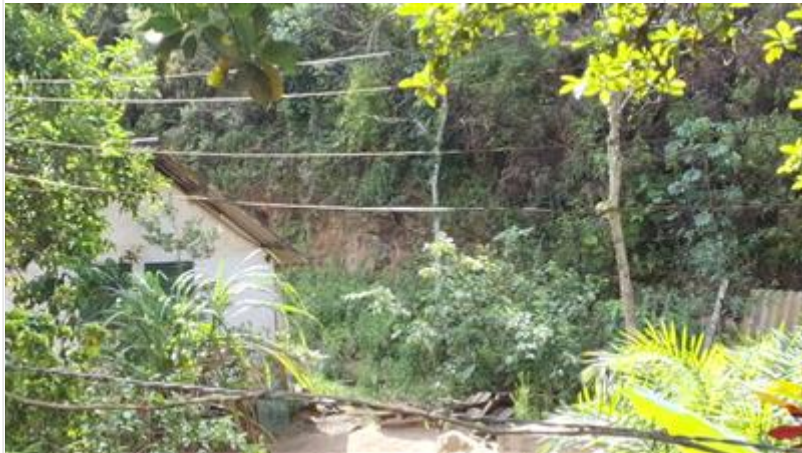
Foto\_talude\_casa-20241210-180626.jpg

**1 - 2m**

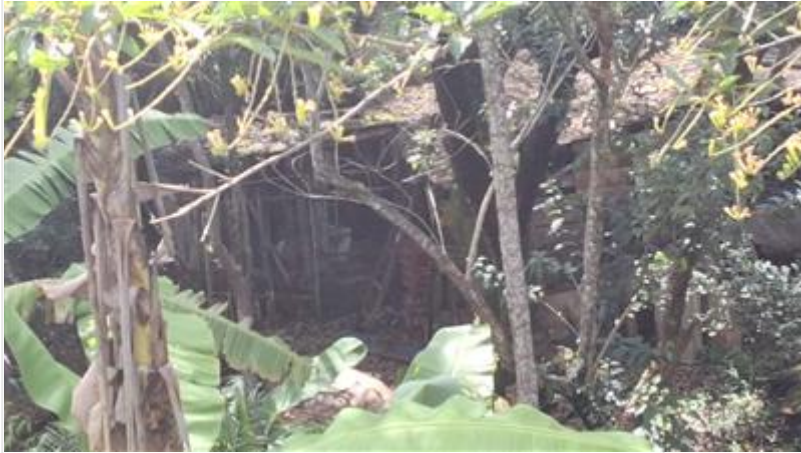
Foto\_vulnerabilidade-20241210-180824.jpg

**Madeira**

**Muito Alta: Danos estruturais esperados com comprometimento integral estrutural e possibilidade de colapso total dos domicílios**

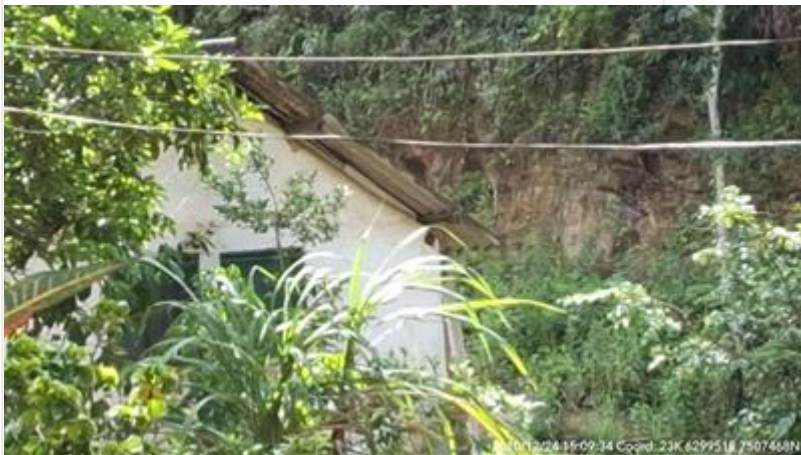
Foto\_Trincas\_em\_moradias-20241210-180934.jpg

- **Trincas em moradias**
- **Erosão laminar**
- **Degraus de abatimento**

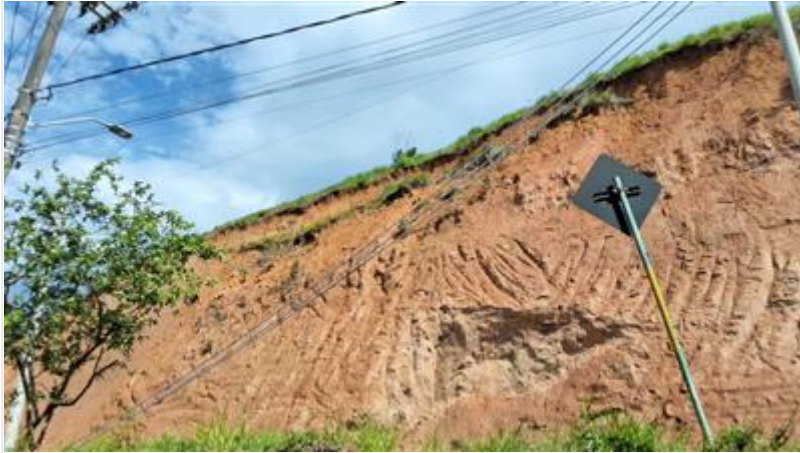
Foto\_Degraus\_de\_abatimento-20241210-181223.jpg

**Área encaixada entre corte de estrada e encosta natural, apresentando erosão laminar em ambos os lados. Uma das residências no setor apresenta vulnerabilidade maior que as outras. Na via, um talude de corte exibe cicatriz de deslizamento com degrau de abatimento em sua crista, além de processos erosivos ativos em sua face. Marcas de máquina na encosta, provavelmente para remoção de material. A camada de solo é muito espessa, representando grande potencial de alcance.**

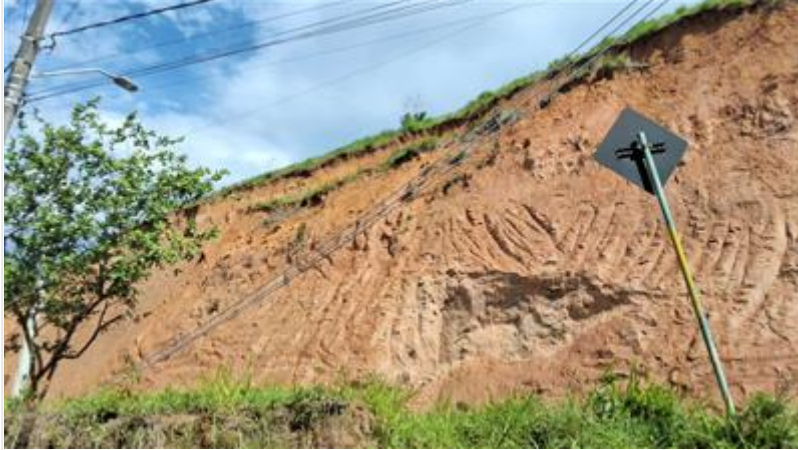
Foto\_deslizamento-20241210-181203.jpg

**Planar**

**Deslizamento planar na via principal ocorrido em fevereiro de 2024, obstruindo o acesso às moradias.**

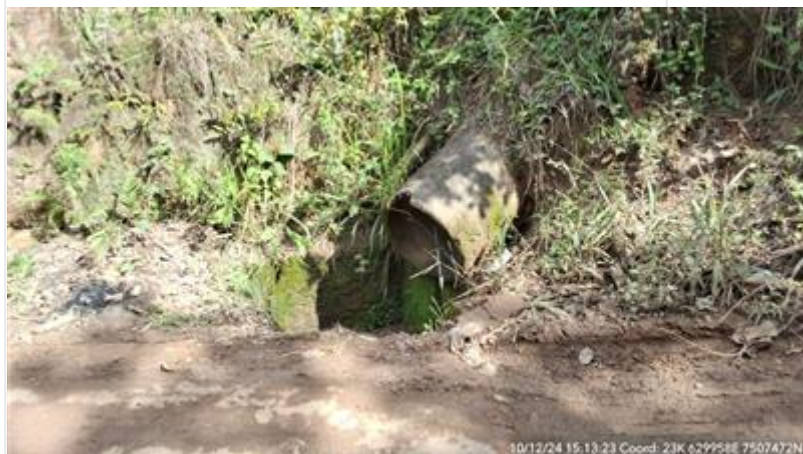
Foto\_agua-20241210-181323.jpg

**Concentração de água em superfície (enxurrada)**

- **Inexistente**
