## FICHA DE CAMPO

**MD\_ÁguaFria\_183**

**MD\_ÁguaFria\_183\_JP\_TS\_\_8**

**Comendador Azevedo, 65g**

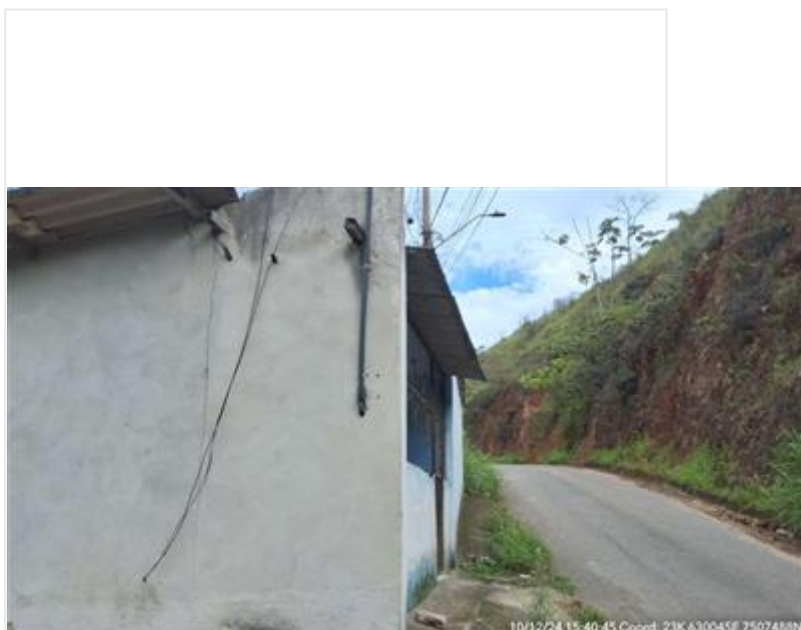
Foto do acesso:

**Veicular**

**Pavimentado**

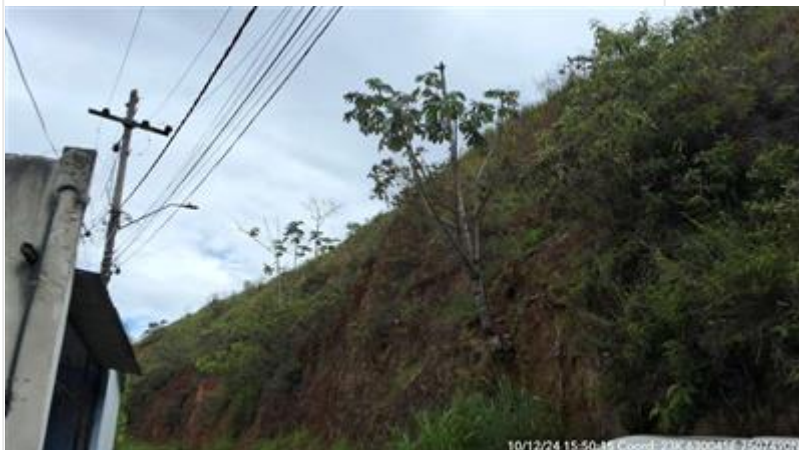
Foto da encosta natural:

**20 - 50m**

**55**

**Taludes de corte de baixa altura e alta inclinação, com casas encaixadas e beirando um canal. A montante das edificações há encosta natural com diversos pulsos de deslizamento**

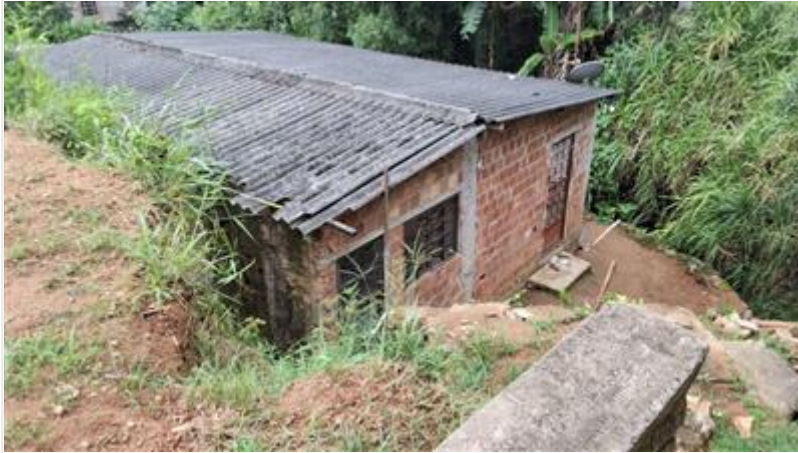
Foto do talude de cortes múltiplos:

**1 - 5m**

**90**

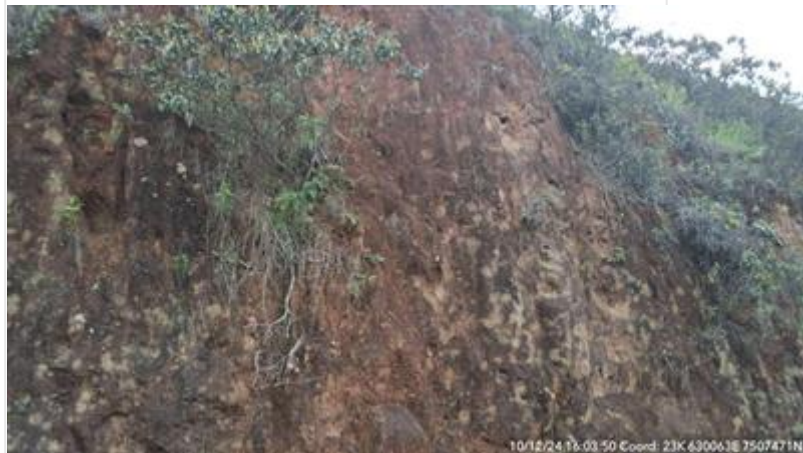
Foto do material predominante:

**Solo residual e aterro nos taludes e rocha são alterada no leito do canal**

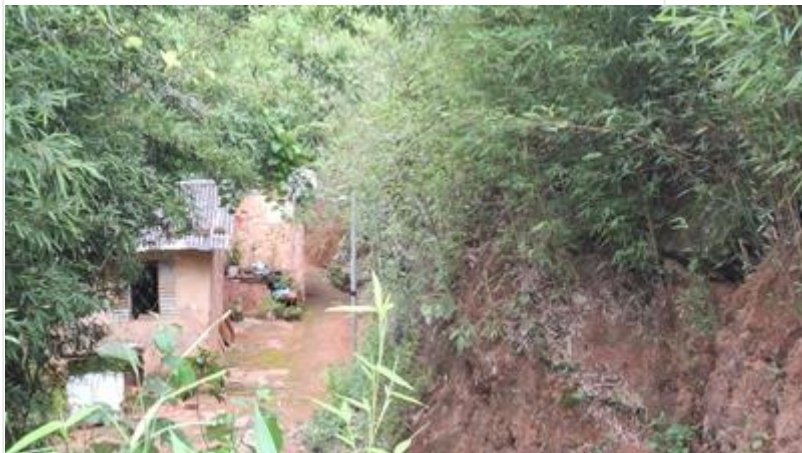
Foto Distância talude – casa

**Nulo**

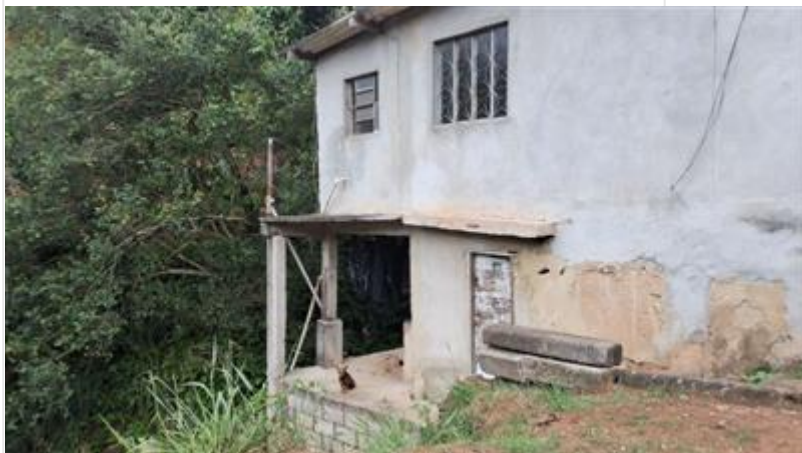
Foto Distância topo do talude - base da casa

**Nulo**

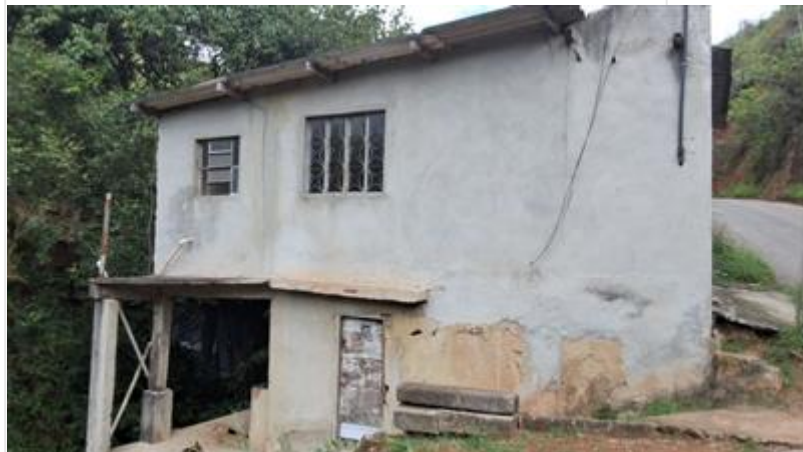
Foto do Vulnerabilidade:

**Alta: Danos estruturais esperados com excessivas deformações das estruturas, colapso parcial dos domicílios**

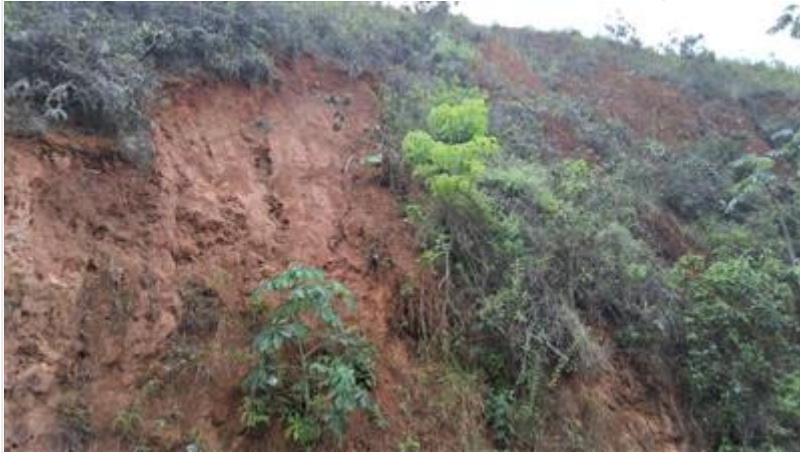
Foto do deslizamentos:

**Planar**

**Diversos pulsos de deslizamento em corte de via a montante das edificações, solo espesso e com grande potencial destrutivo**

**Sim**

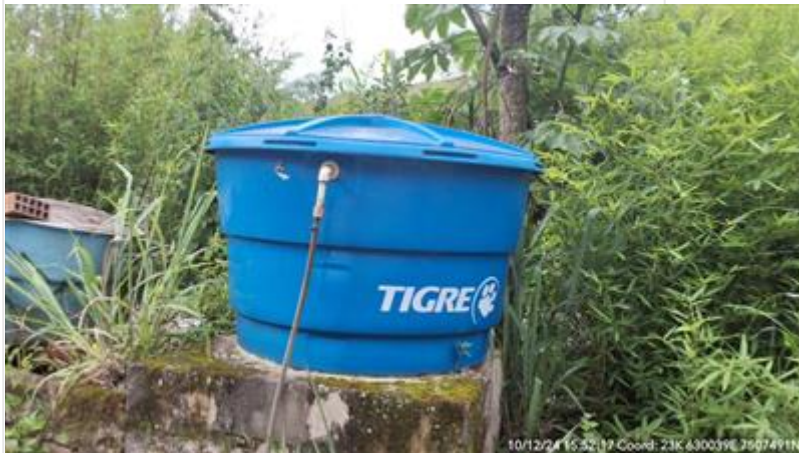
Foto da presença de água:

**Concentração de água em superfície (enxurrada)**

- **Inexistente**

**Canal**
