FICHA DE CAMPO

**MD\_ÁguaFria\_183**

**MD\_ÁguaFria\_183\_JP\_TS\_\_9**

**Osmar Nascimento**

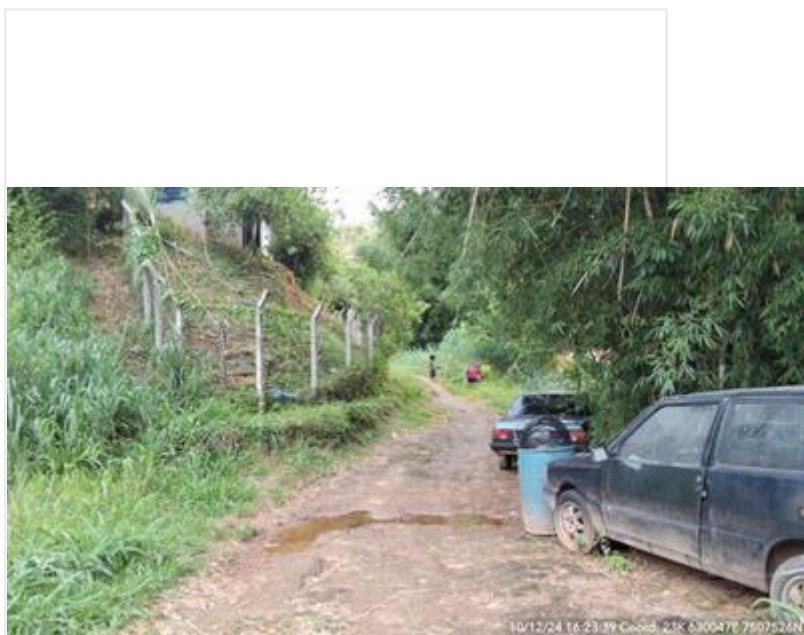
Foto do acesso:

**A pé**

**Não Pavimentado**

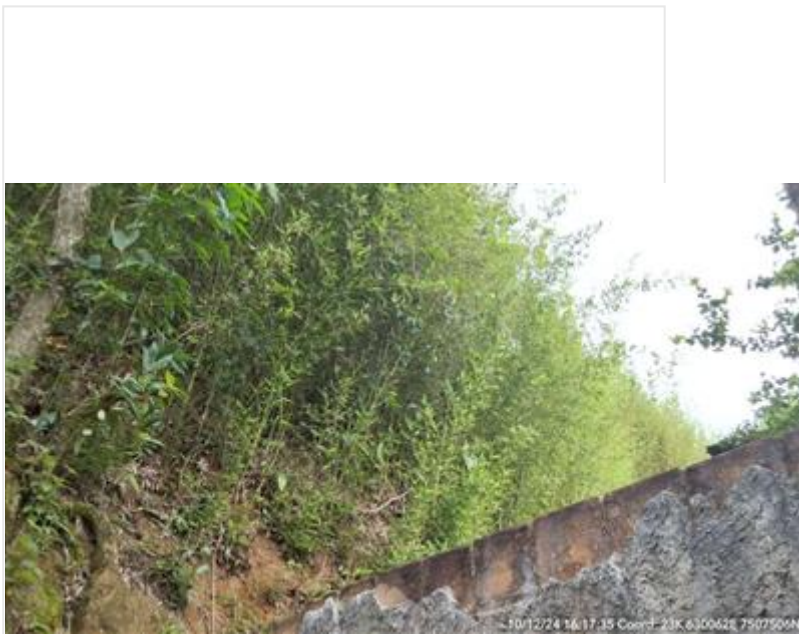
Foto da encosta natural:

**5 - 20m**

**70**

**Terreno próximo a córrego, com encosta inclinada e vegetação rasteira.**

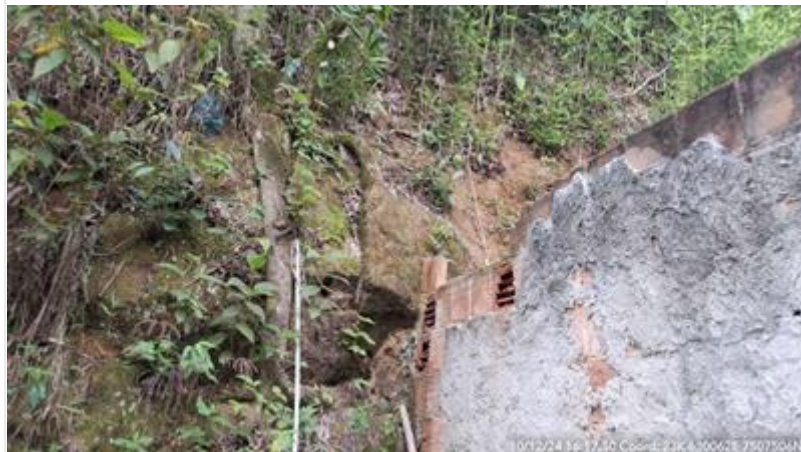
Foto do material predominante:

**Pacote de solo residual maduro, com rocha alterada em porções basais.**

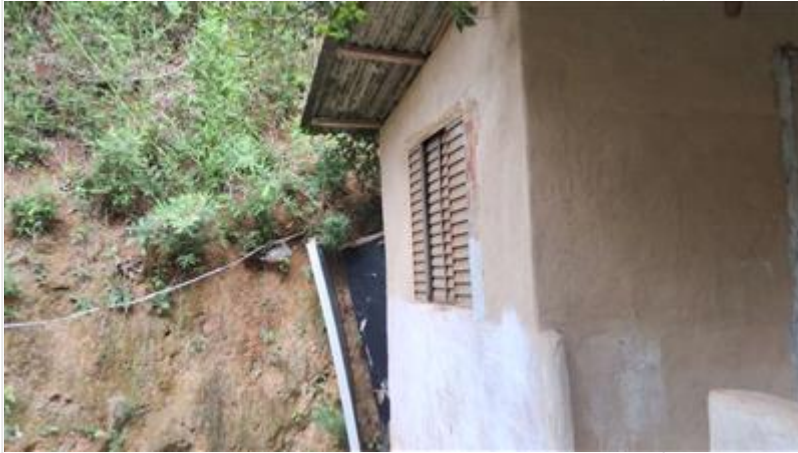
Foto Distância talude – casa

**Nulo**

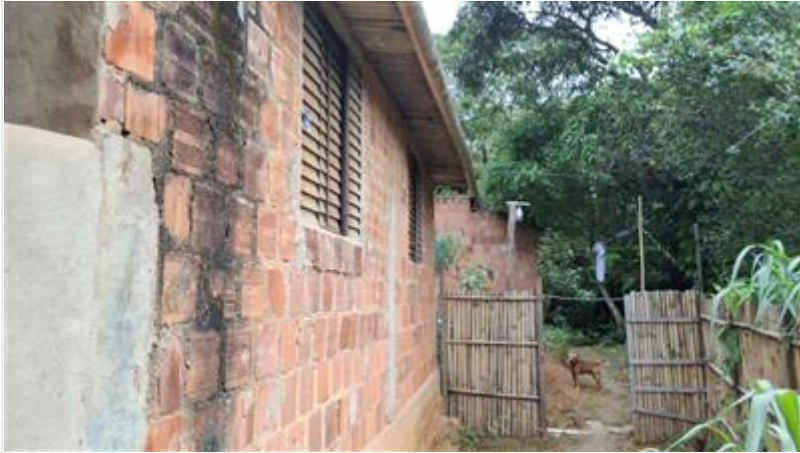
Foto do Vulnerabilidade:

**Média: Danos esperados relacionados a trincas e colapso parcial nas paredes**

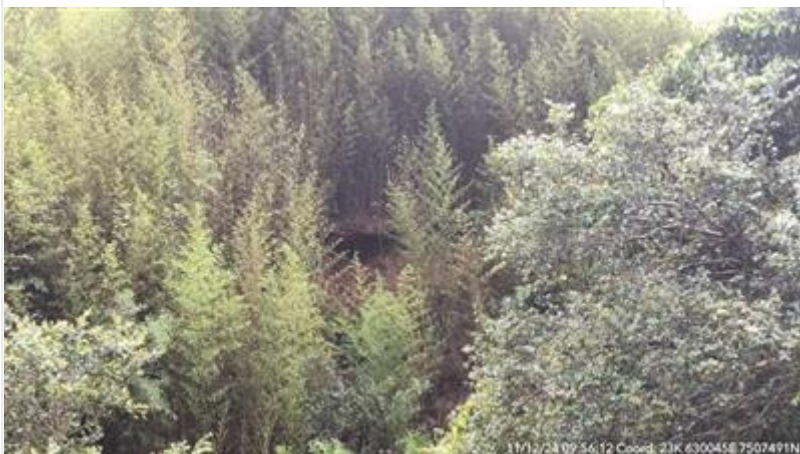
Foto Degraus de abatimento

**Observa-se feição que se assemelha a um degrau de abatimento a montante das moradias.**

**Não obtivemos acesso às moradias, mas de acordo com vizinho houve movimento de massa no fundo de uma das moradias. Através da imagem aérea observa-se feição que se assemelha a um degrau de abatimento a montante das moradias. O topo do movimento foi observado pelo outro lado da rua.**

- Sirenes
- Nudec
- Sinalização e Orientação de Alerta
- Educação e Conscientização da população

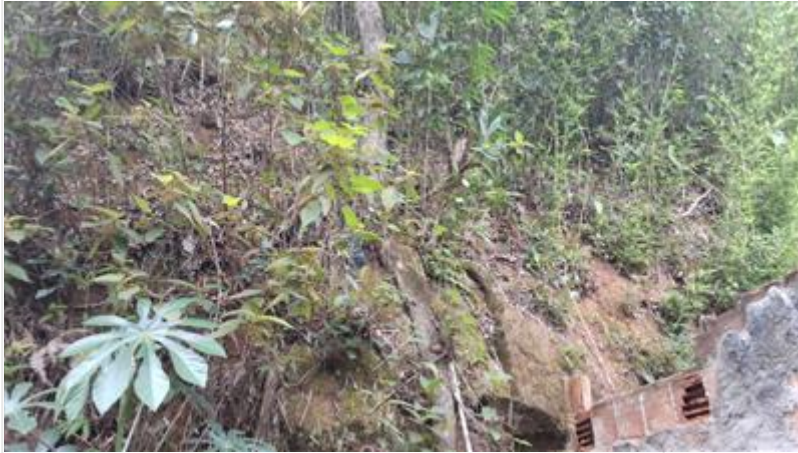
## Foto Erosão Laminar

- **Degraus de abatimento**
- **Erosão laminar**

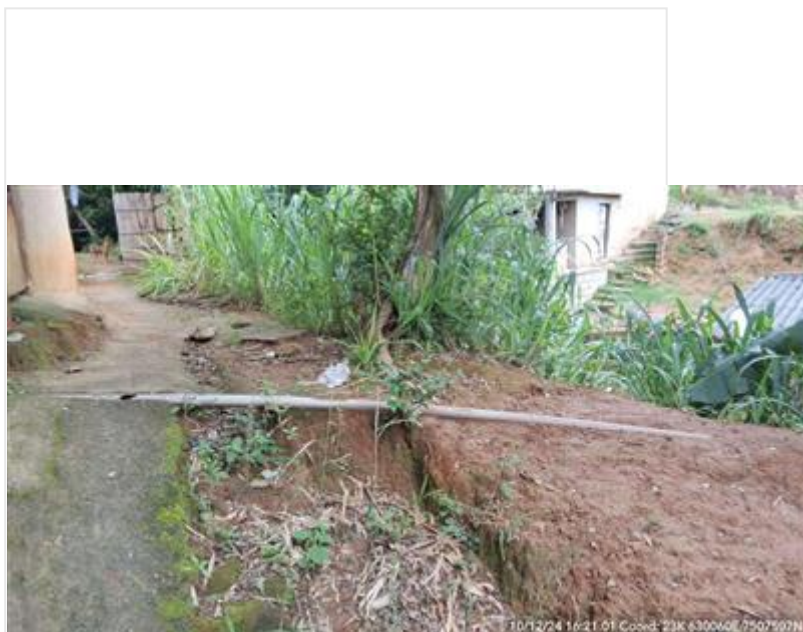
Foto da presença de água:

**Concentração de água em superfície (enxurrada)**

- **Precário**

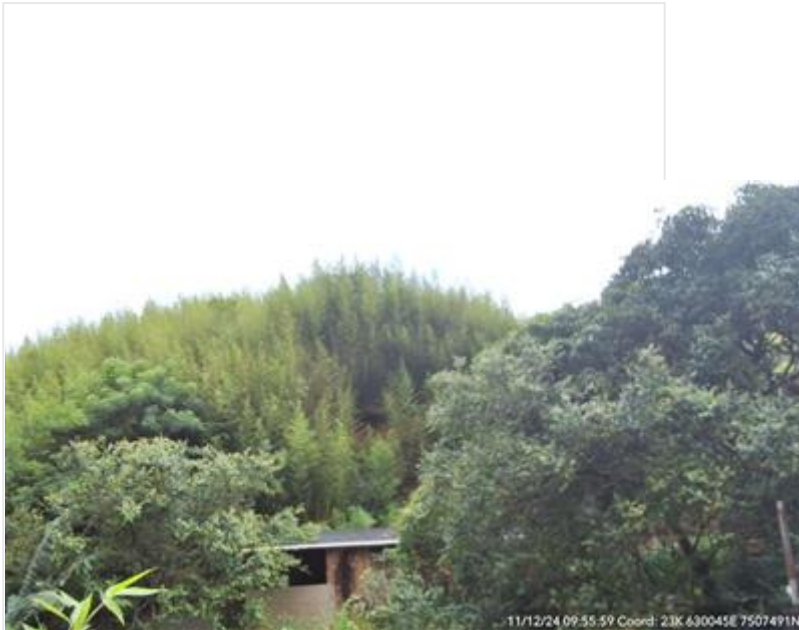
Foto1

**Crista da encosta em negativo**

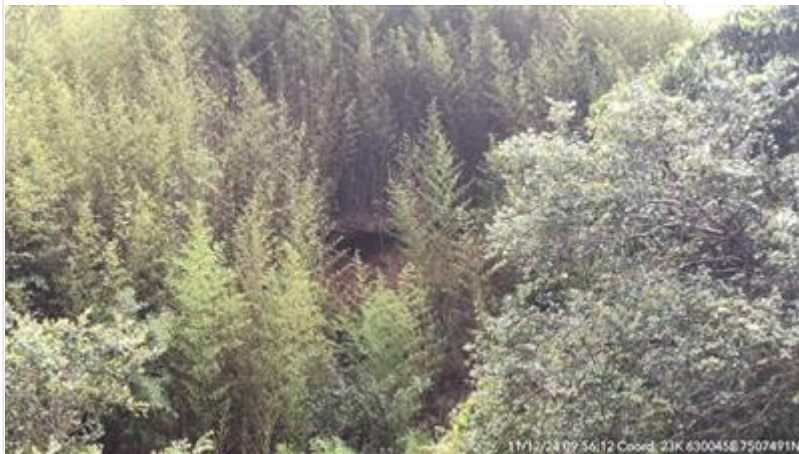
Foto2

**Cicatriz indicando processo de movimento de massa ativo**
