FICHA DE CAMPO

**MD\_ÁguaFria\_183**

**MD\_ÁguaFria\_183\_SC\_ME\_\_1**

**Eduardo Manuel da Silva, 81**

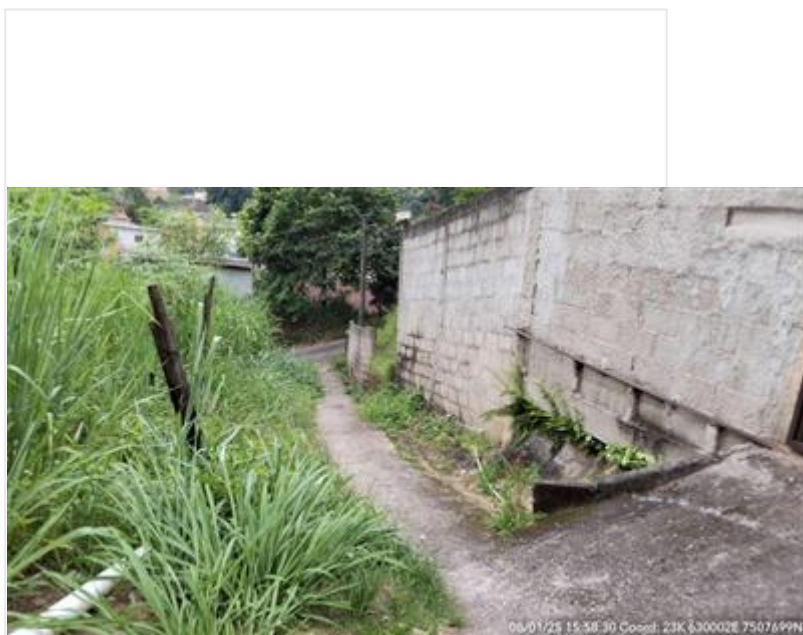
Foto do acesso:

**A pé**

**Servidão**

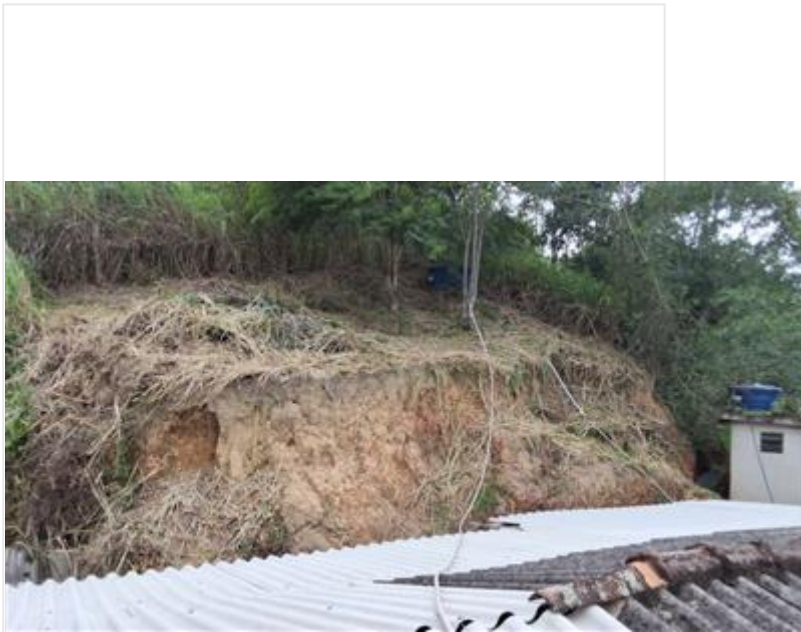
Foto do talude de cortes múltiplos:

**1 - 5m**

**90**

**Moradias próximas ao talude de corte com presença de vegetação de baixo a alto porte no entorno.**

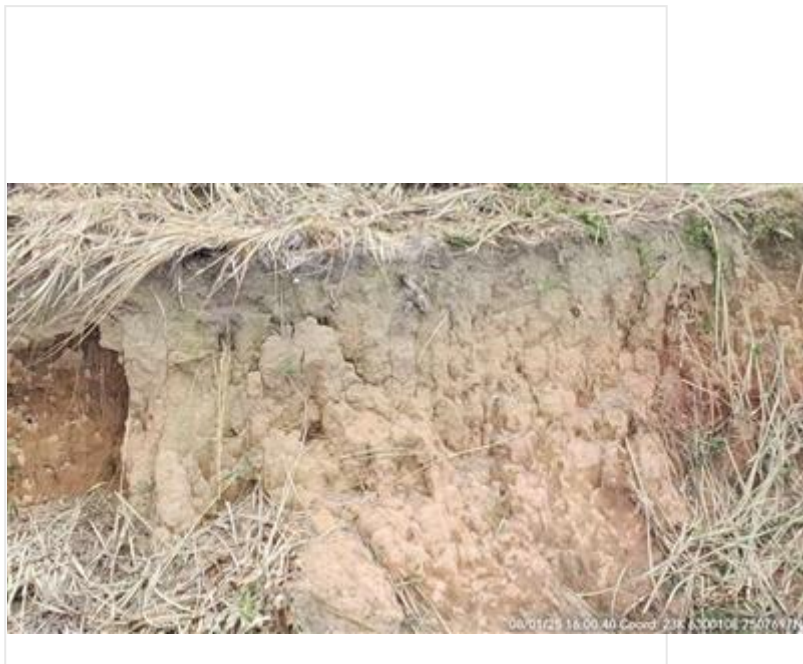
Foto do material predominante:

**Solo residual espesso, bem alterado e com presença de aterro mal compactado.**

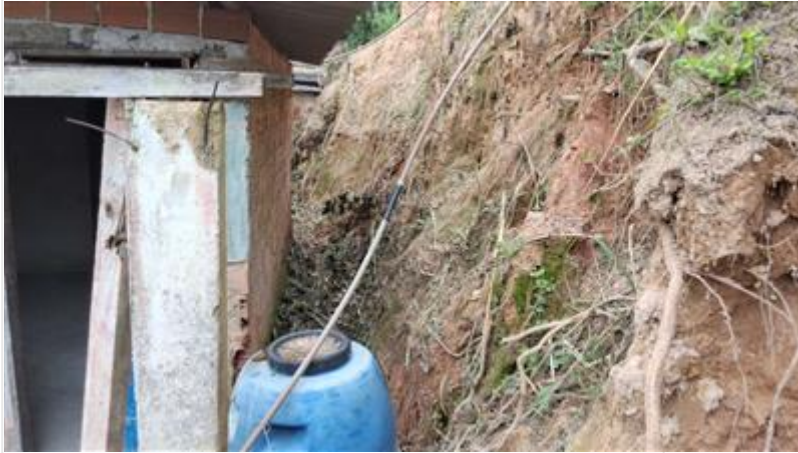
Foto Distância talude – casa

**1 - 2m**

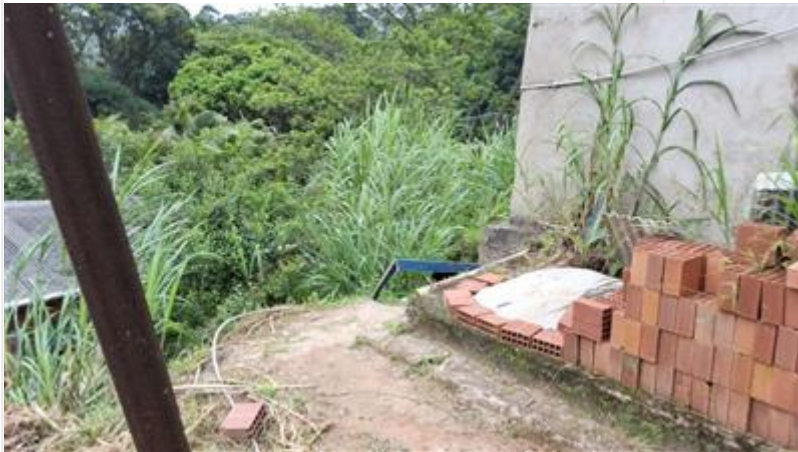
Foto Distância topo do talude - base da casa

**1 - 2m**

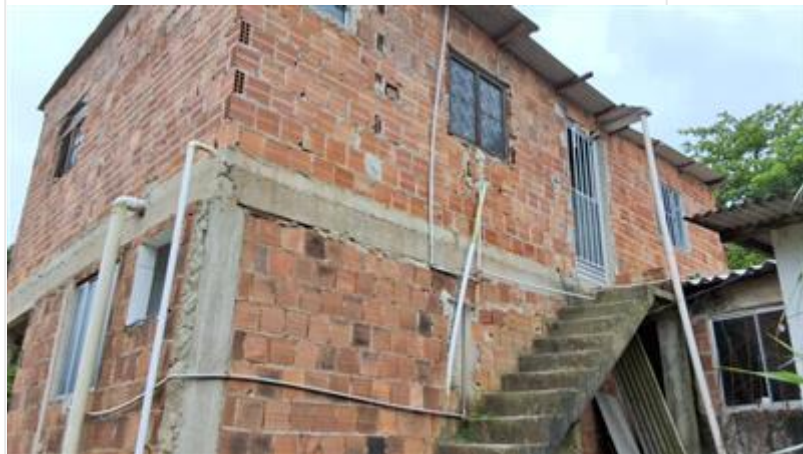
Foto do Vulnerabilidade:

**Média: Danos esperados relacionados a trincas e colapso parcial nas paredes**

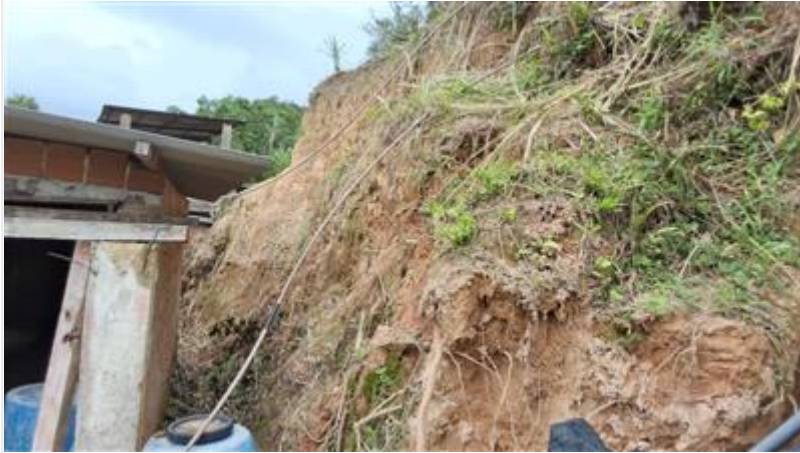
Foto do deslizamentos:

**Planar**

**Segundo a moradora, houve movimento de massa pretérito no local.**

**Setor de risco alto, devido a histórico de movimento de massa atrás das moradias, assim como significativas feições de instabilidade como trincas no terreno, descalçamento, cicatrizes, colapso de estruturas, indicando o processo ativo. Há comprometimento parcial da servidão, estando acessível às moradias através de tábuas, o que dificulta a rota de fuga. Logo, em período de chuvas intensas ou prolongadas, há alta possibilidade de avanço do processo com poder destrutivo às moradias.**

- **Educação e Conscientização da população**
- **Sinalização e Orientação de Alerta**
- **Nudec**
- **Sirenes**

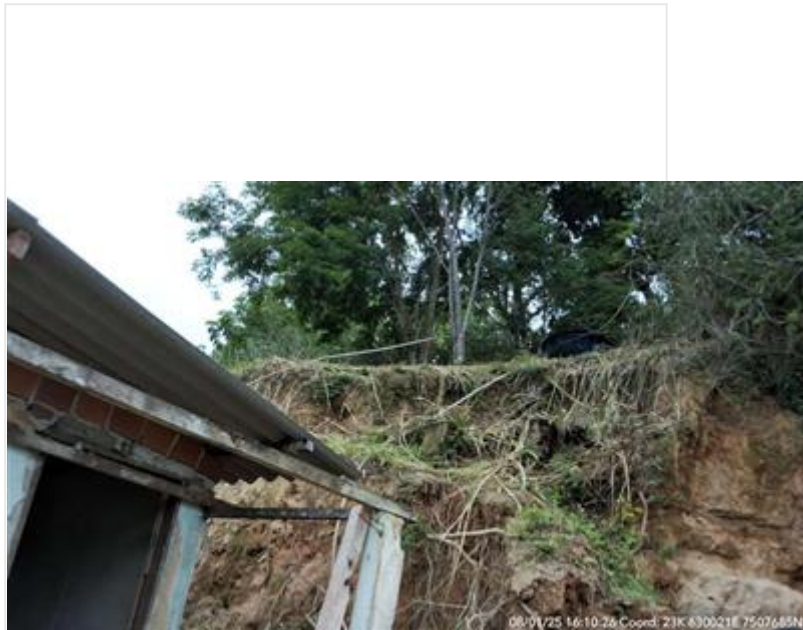
Foto da presença de água:

**Concentração de água em superfície (enxurrada)**

- **Inexistente**
