## FICHA DE CAMPO

**MD\_BoaEsperança\_134**

**MD\_BoaEsperança\_134\_MM\_TS\_\_1**

**Silvio Araújo, 52**

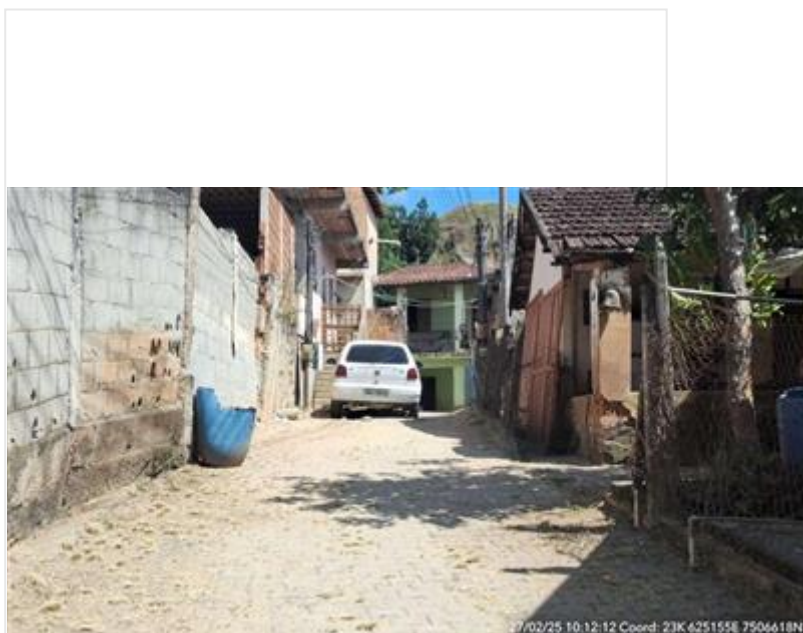
Foto do acesso:

**Veicular**

**Servidão**

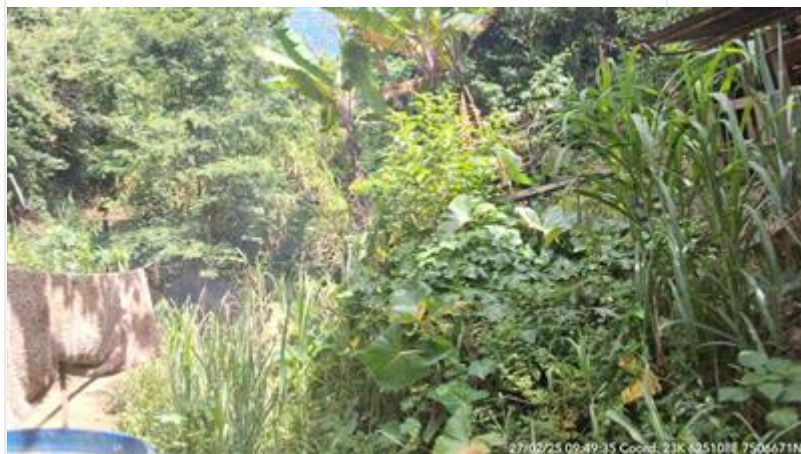
Foto da encosta natural:

**5 - 20m**

**80**

**Encosta natural com talvegue bem marcado coberto de vegetação e setores de solo exposto. Drenagem obstruída com lixos e material mobilizado.**

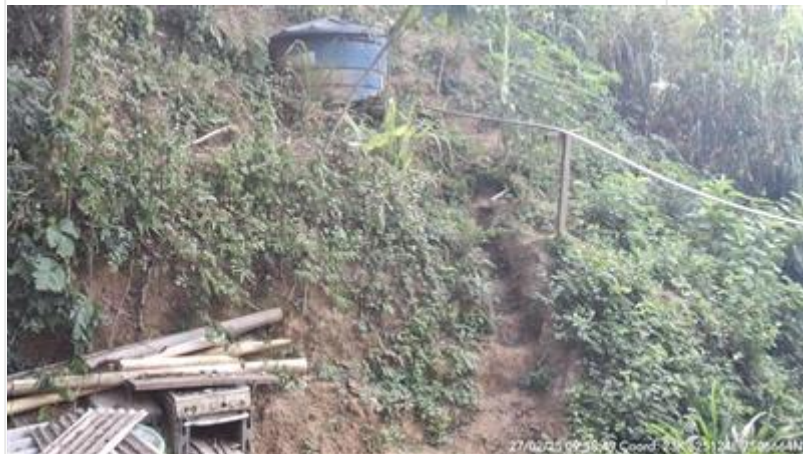
Foto do material predominante:

**Solo residual**

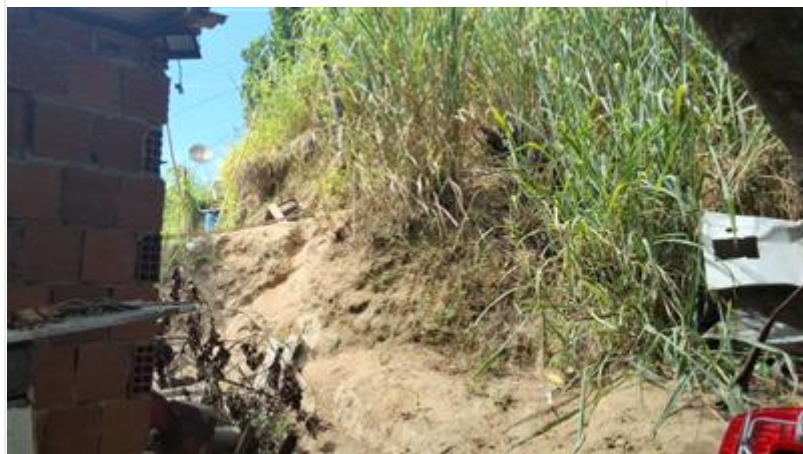
Foto Distância talude – casa

**1 - 2m**

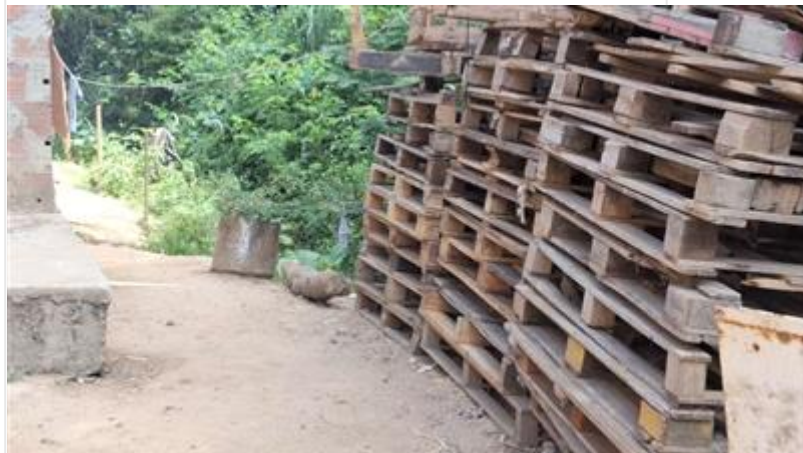
Foto Distância topo do talude - base da casa

**1 - 2m**

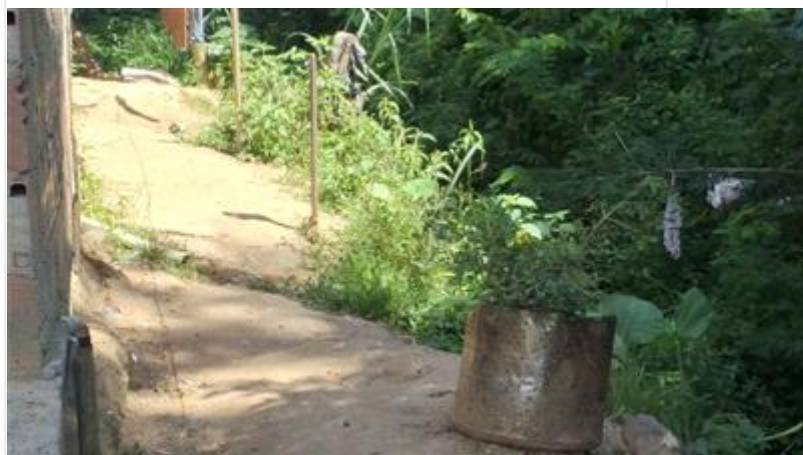
Foto Distância da Drenagem

**1 - 2m**

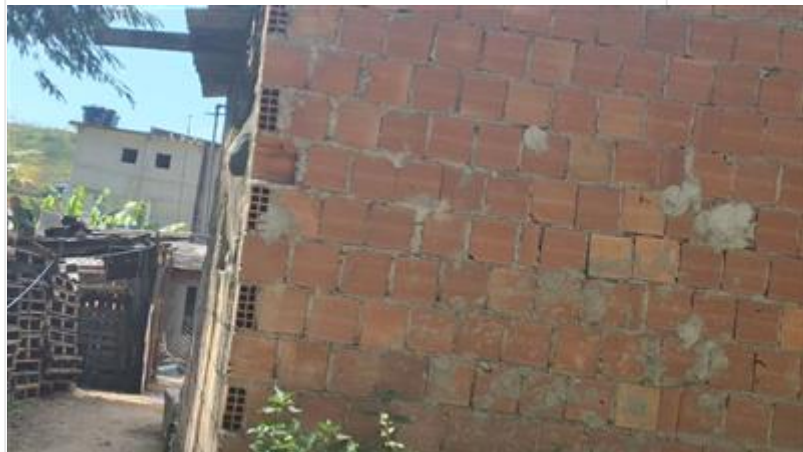
Foto do Vulnerabilidade:

**Alvenaria**

**Alta: Danos estruturais esperados com excessivas deformações das estruturas, colapso parcial dos domicílios**

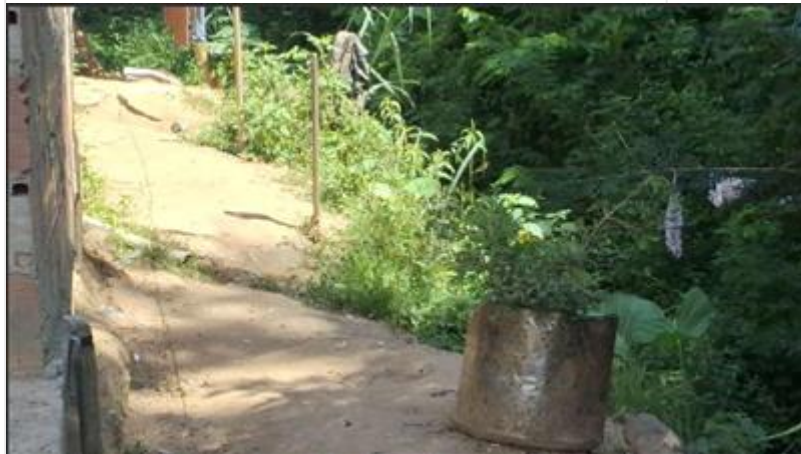
Foto do outro processo:

**Solapamento**

**Processo erosivo avançado e solapamento.**

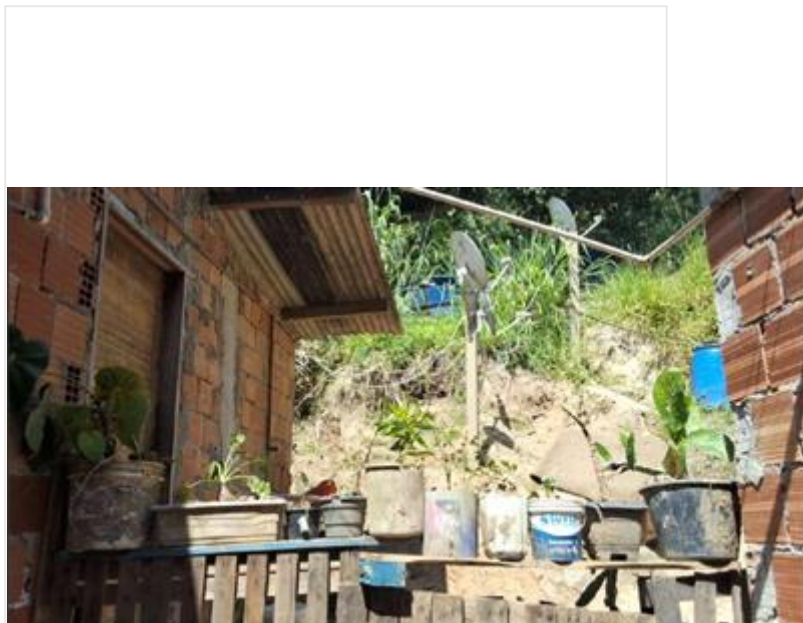
Foto da presença de água:

**Concentração de água em superfície (enxurrada)**

- **Água**

- **Inexistente**

**Céu aberto**

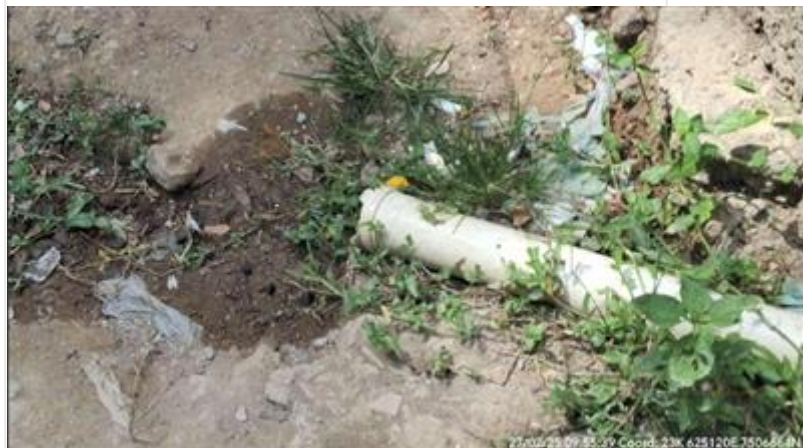
Foto1

**Lançamento de água servida.**
