## FICHA DE CAMPO

**MD\_BoaEsperança\_134**

**MD\_BoaEsperança\_134\_MM\_TS\_\_2**

**Boa Esperança, 673**

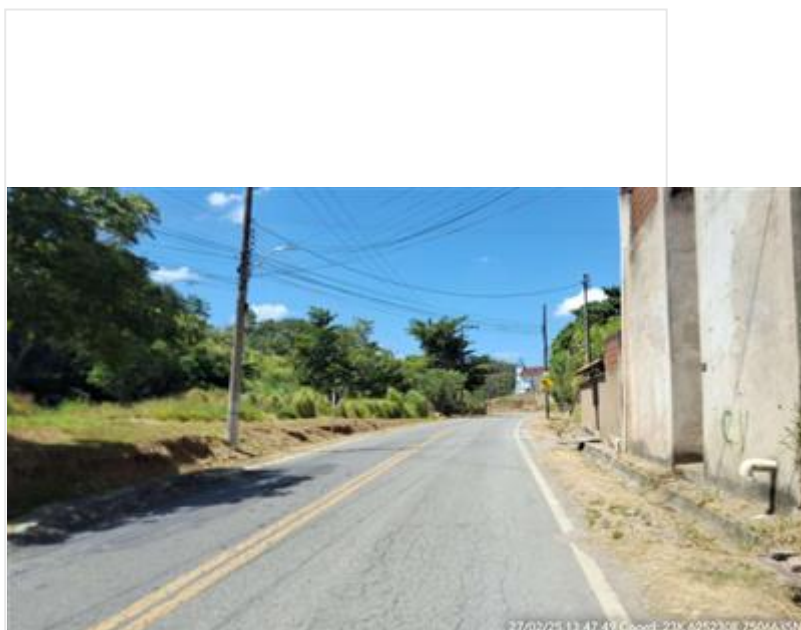
Foto do acesso:

**Veicular**

**Pavimentado**

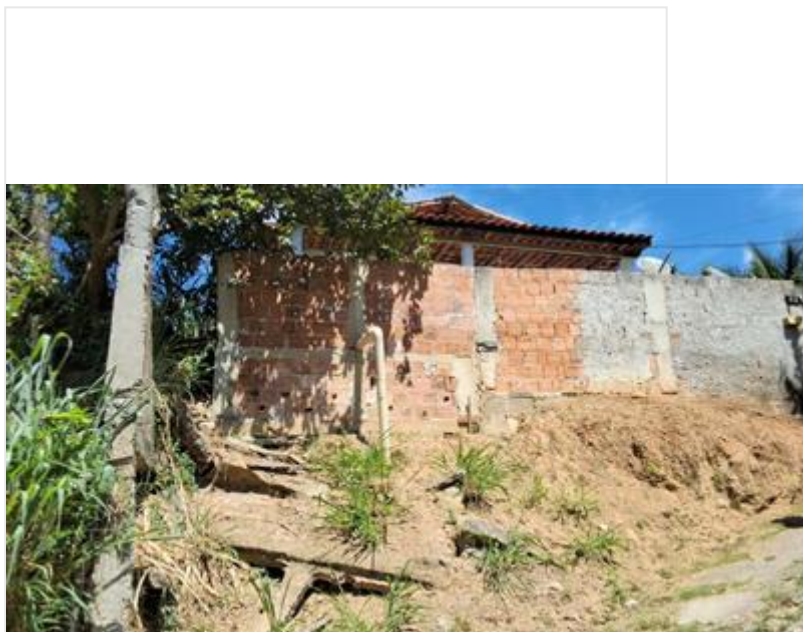
Foto do talude de corte único:

**5 - 20m**

**80**

**Talude de corte de estrada, com solo residual e, principalmente, aterro na base das moradias**

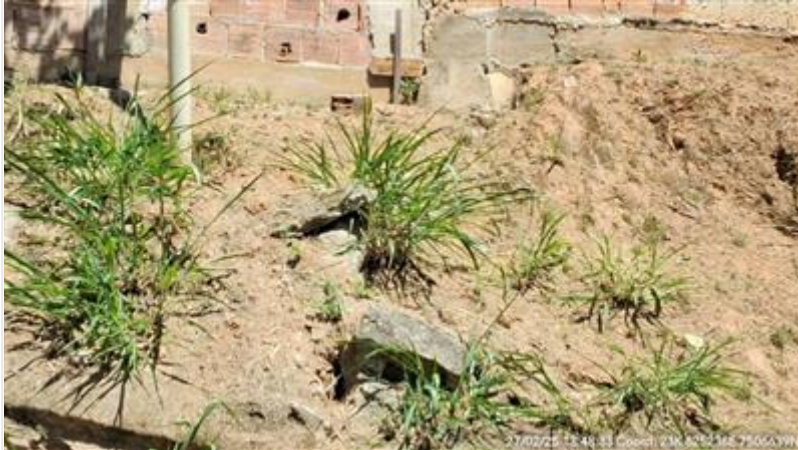
Foto do material predominante:

**O solo apresenta coloração bege, com quantidade considerável de aterro pouco compactado, com indícios de movimento**

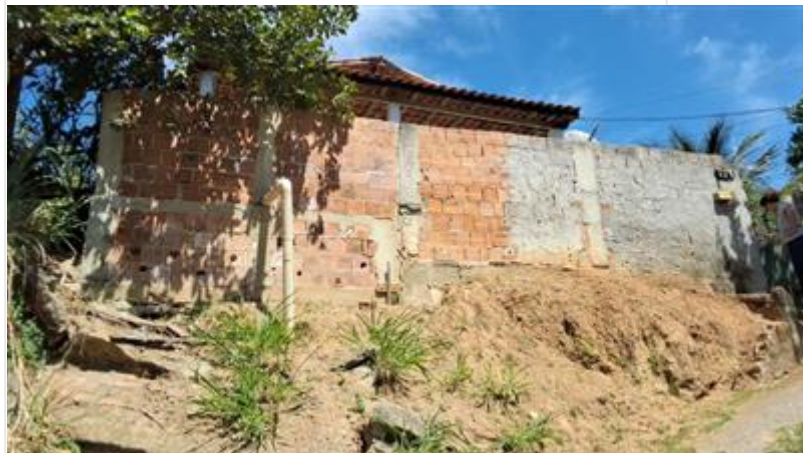
Foto Distância topo do talude - base da casa

**Nulo**

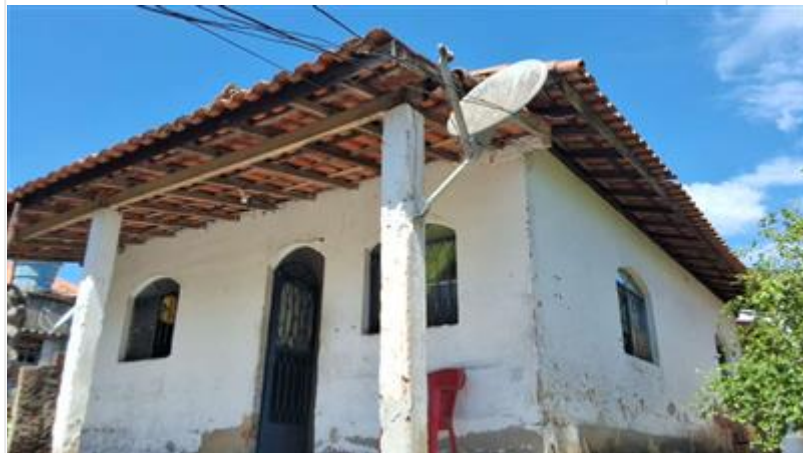
Foto do Vulnerabilidade:

**Alta: Danos estruturais esperados com excessivas deformações das estruturas, colapso parcial dos domicílios**

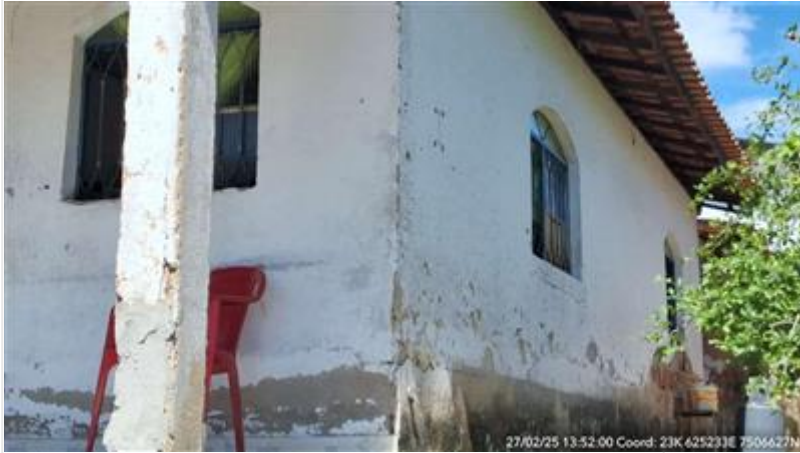
## Foto Trincas em moradias

**A área esta inserida em um contexto de taludes de corte de estrada, com solo residual e aterro na base das moradias. Foram observados diversos indicadores de instabilidade como trincas em muro, trinca em moradia, trinca no terreno, muro e árvore inclinados, além de estrutura colapsada. Destaca-se também a ocorrência de um afundamento no quintal de uma das moradias.**

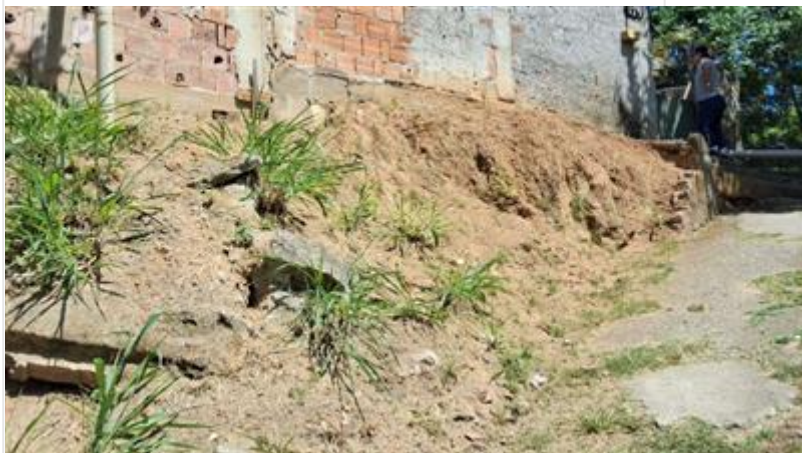
## Foto Erosão Laminar

**Apenas processo erosivo observado**

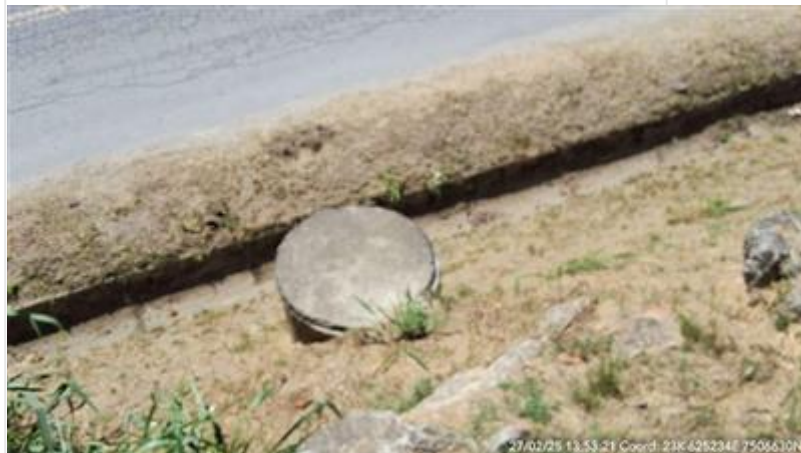
Foto da presença de água:

- **Precário**

**Sem mina aparente**

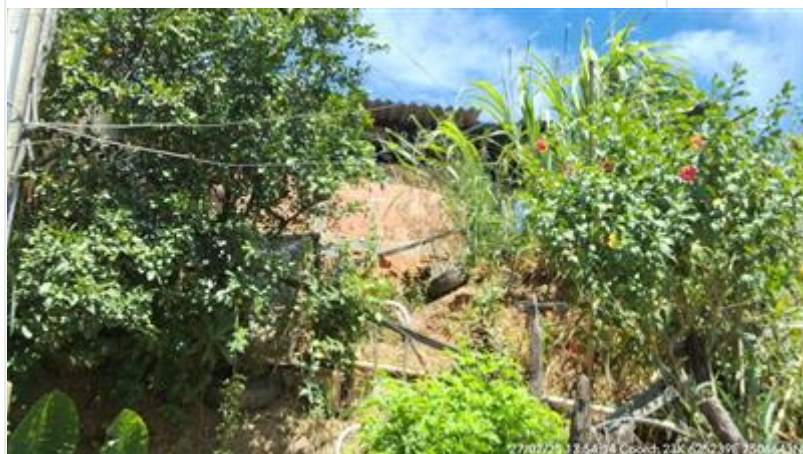
Foto1

**Vista do acesso de uma das moradias**
