## FICHA DE CAMPO

**MD\_BoaEsperança\_134**

**MD\_BoaEsperança\_134\_MM\_TS\_\_3**

**Travessa Rosa e Rua Boa Esperança**

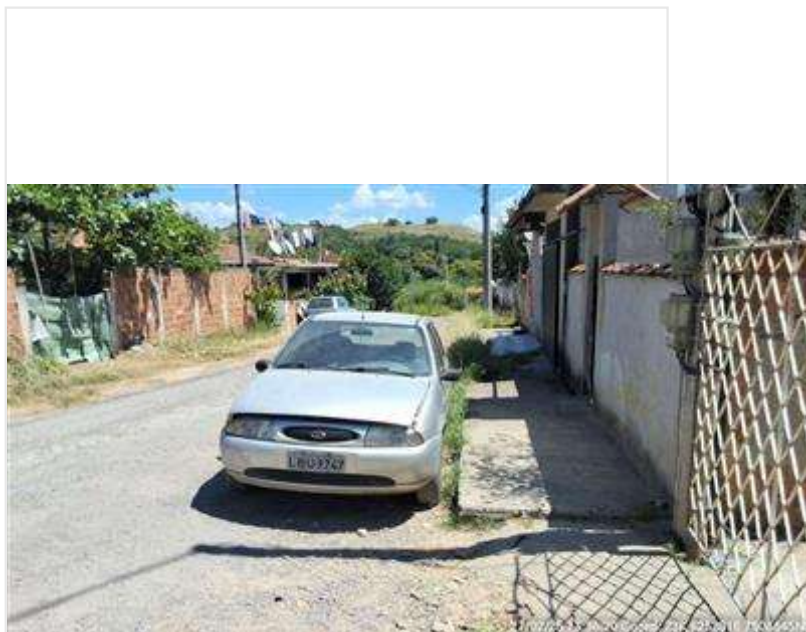
Foto do acesso:

**Veicular**

**Não Pavimentado**

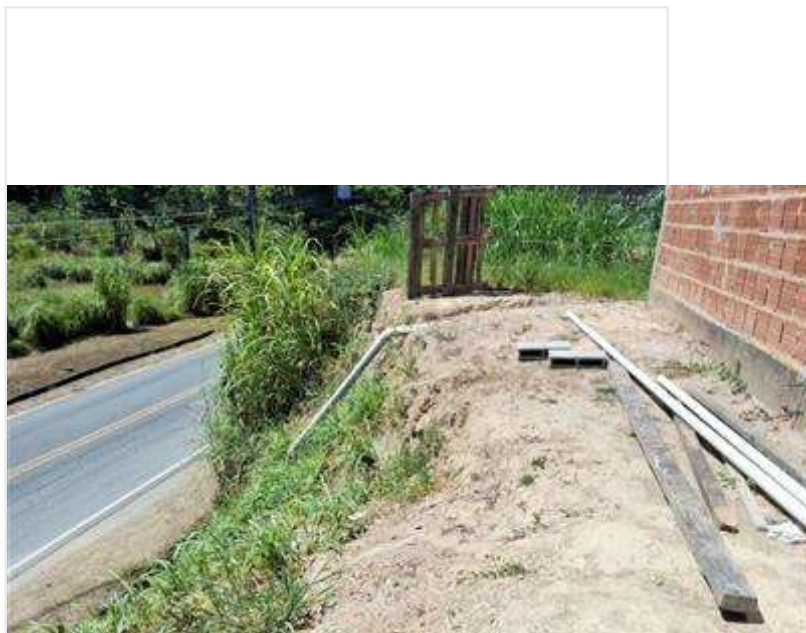
Foto do talude de corte único:

**1 - 5m**

**80**

**Talude de aterro em área edificada.**

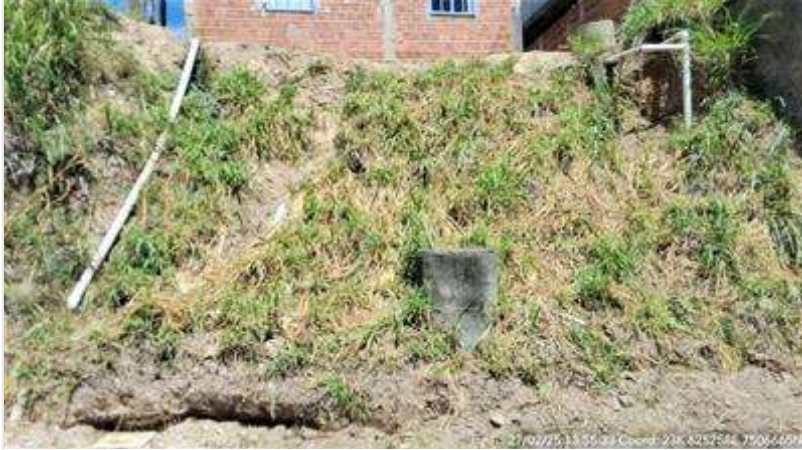
Foto do material predominante:

- **Aterro**
- **Rocha alterada**

**Aterro e rocha alterada em alguns pontos**

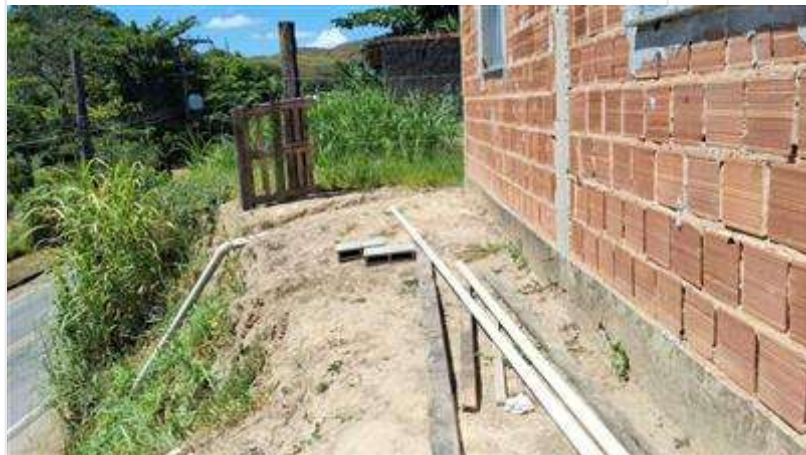
Foto Distância topo do talude - base da casa

**1 - 2m**

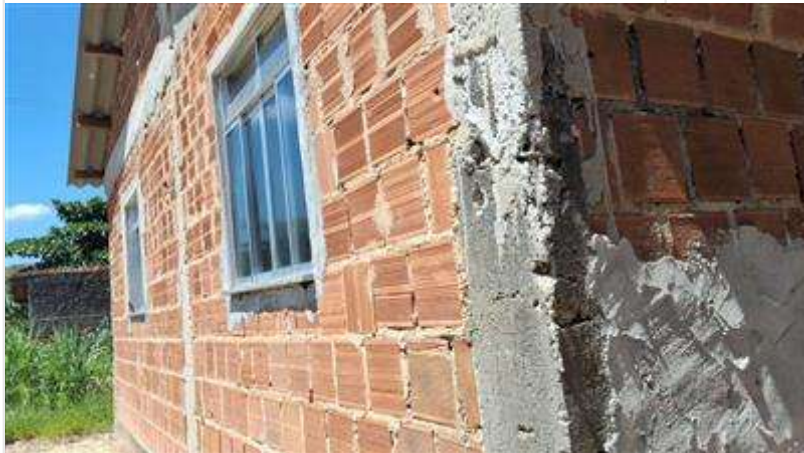
Foto do Vulnerabilidade:

**Alvenaria**

**Média: Danos esperados relacionados a trincas e colapso parcial nas paredes**

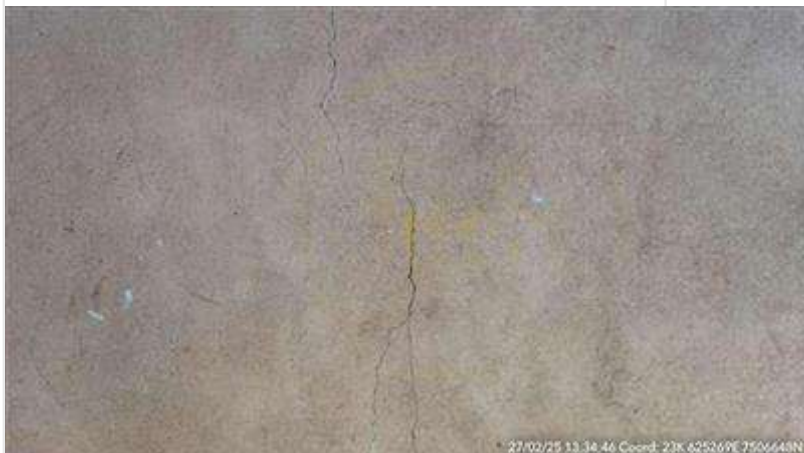
Foto Trincas em muros

**O setor apresenta processo erosivo em talude de aterro distando cerca de 2m das moradias, colapso de muro e escadas de acesso, feições indicativas de movimentação de terreno. Há crianças e idosos residindo no local. O monitoramento é fundamental para acompanhar o avanço das feições e comprometimento de rota de fuga em dias de chuvas contínuas ou fortes.**

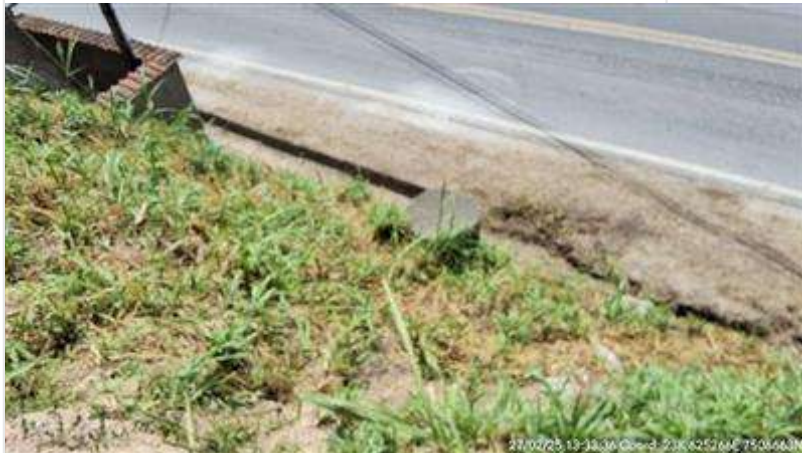
Foto da presença de água:

**Lançamento de água servida em superfície**

- **Água**

- **Precário**
