## FICHA DE CAMPO

**MD\_Carvalheiras\_434**

**MD\_Carvalheiras\_434\_EA\_SC\_\_1**

**RJ 127, km 35, numero 114**

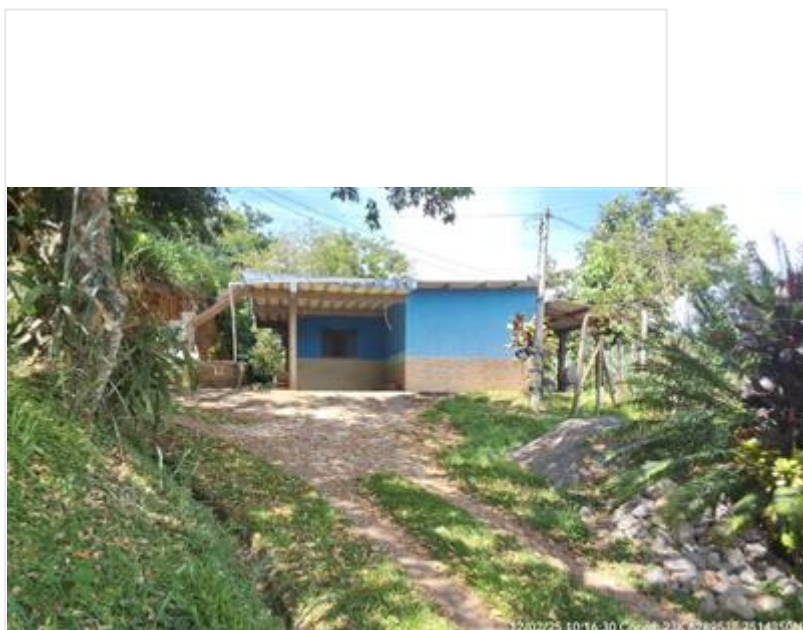
Foto\_acesso-20250212-131629.jpg

**Veicular**

**Pavimentado**

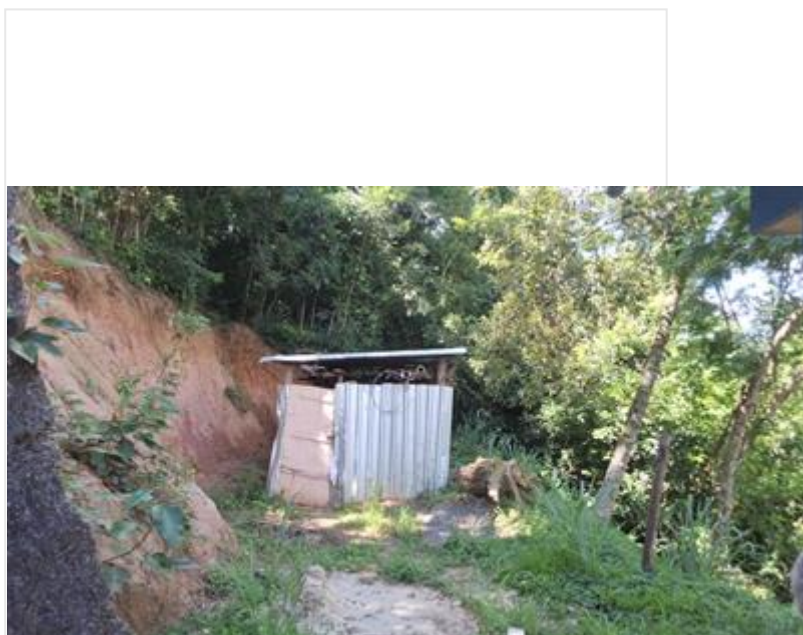
Foto\_cort\_mult-20250212-124940.jpg

**5 - 20m**

**80**

**Moradias encaixadas em taludes de corte, com vegetação de baixo a alto porte no entorno.**

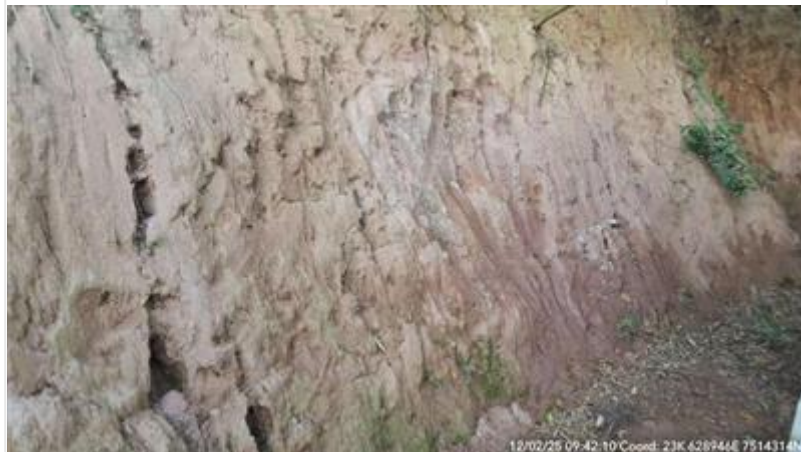
Foto\_material-20250212-124209.jpg

**Solo residual com presença de rocha alterada.**

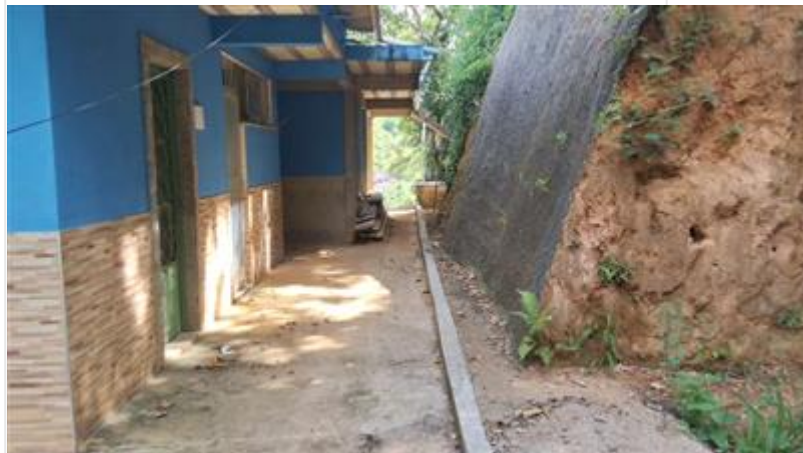
Foto\_talude\_casa-20250212-124131.jpg

**3 - 4m**

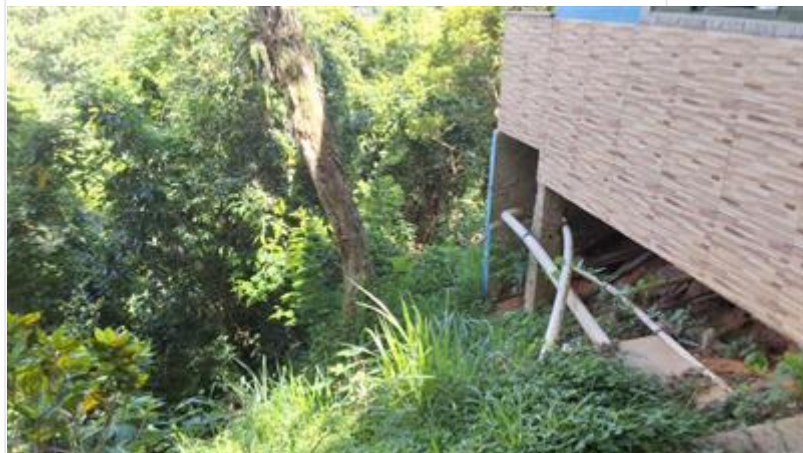
Foto\_topo\_talude\_casa-20250212-124147.jpg

**Nulo**

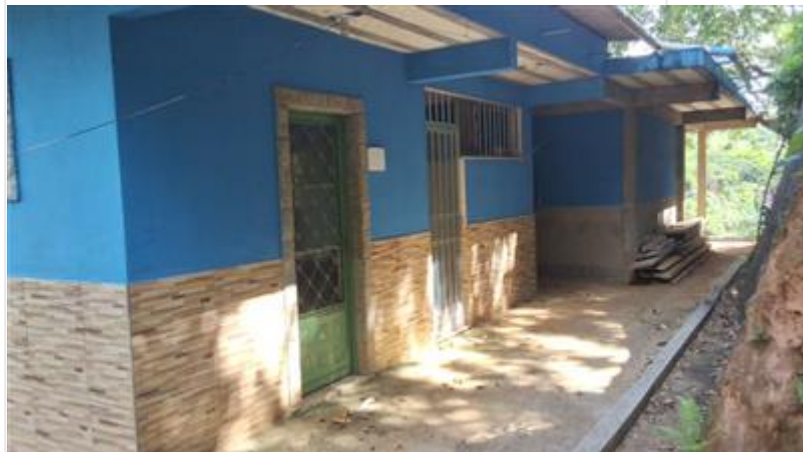
Foto\_vulnerabilidade-20250212-124841.jpg

**Média: Danos esperados relacionados a trincas e colapso parcial nas paredes**

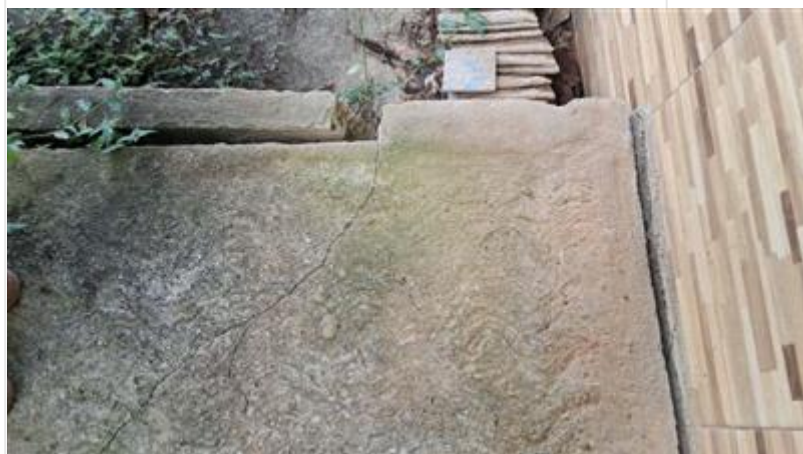
Foto\_Trincas\_no\_terreno-20250212-124321.jpg

Foto Trincas no terreno

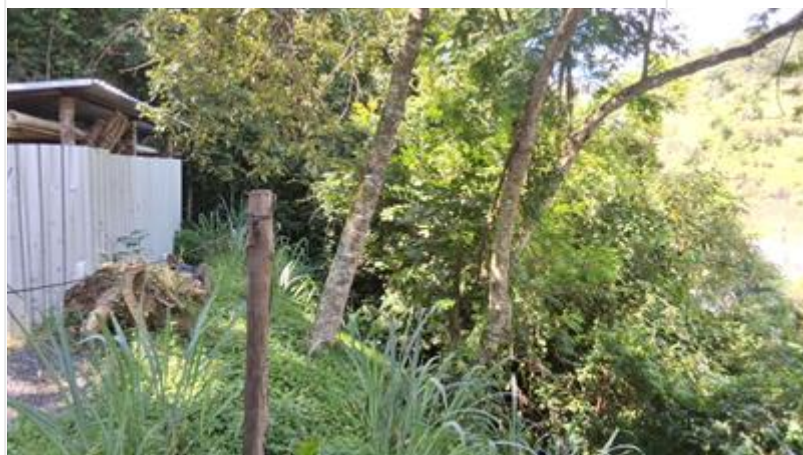
Foto\_Vegetacao\_postes\_inclinadas\_tombados-20250212-124...

Foto Vegetação/postes inclinadas/tombados

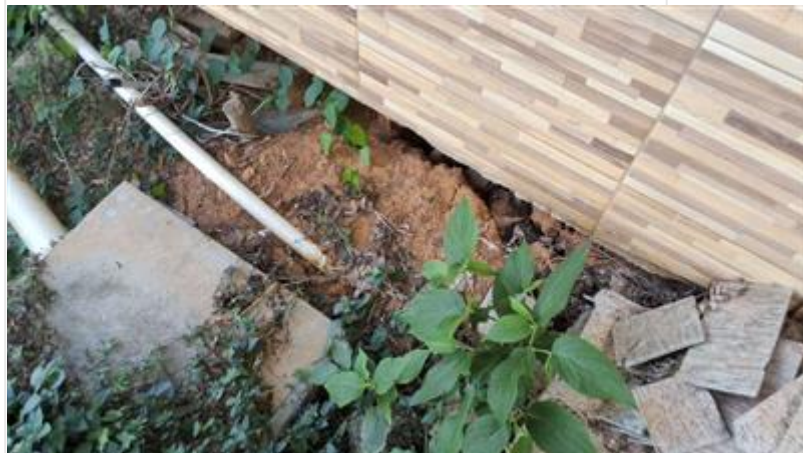
Foto\_Descalcamento-20250212-124345.jpg

## Foto Descalçamento

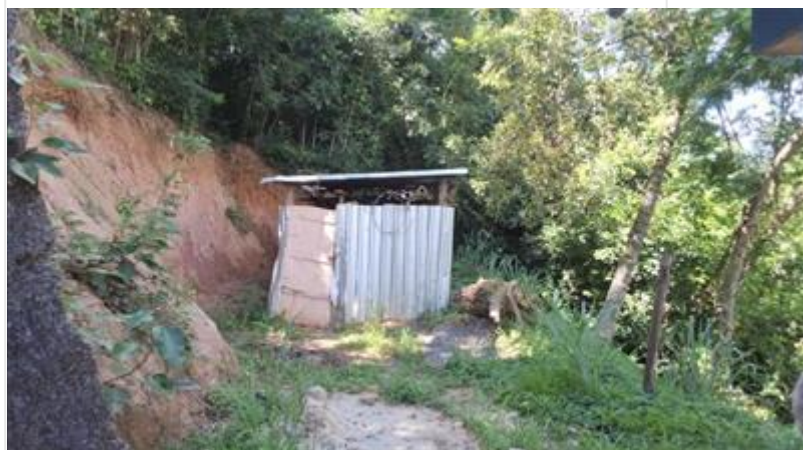
Foto\_Cicatrizes-20250212-113011.jpg

## Foto Cicatrizes

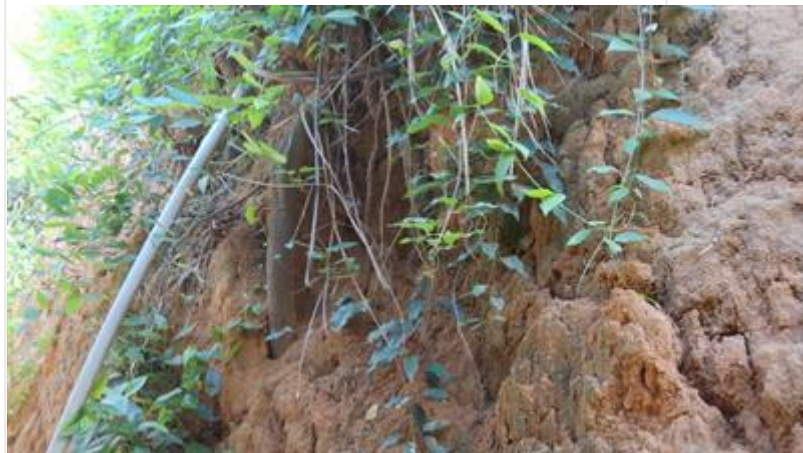
Foto\_Angulos\_negativos-20250212-125123.jpg

### Foto Ângulos negativos

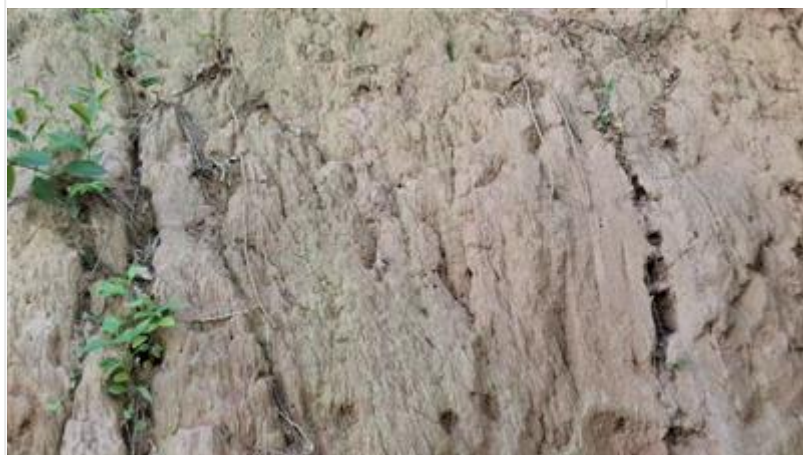
Foto\_Erosao\_Laminar-20250212-124240.jpg

### Foto Erosão Laminar

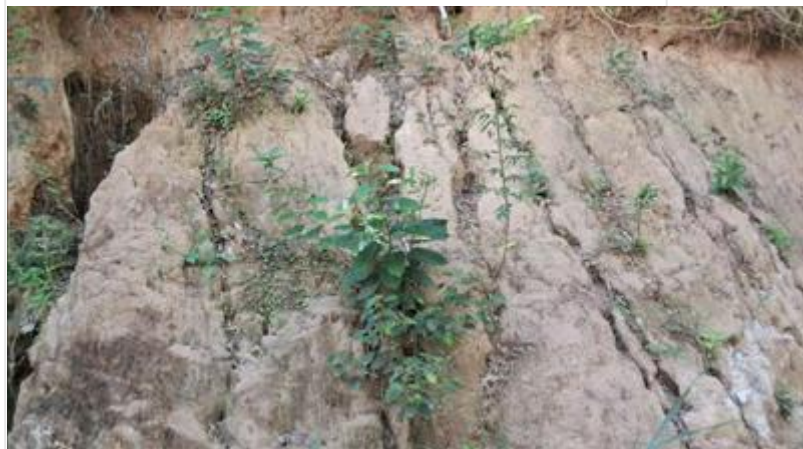
Foto\_Sulcos-20250212-112509.jpg

## Foto Sulcos

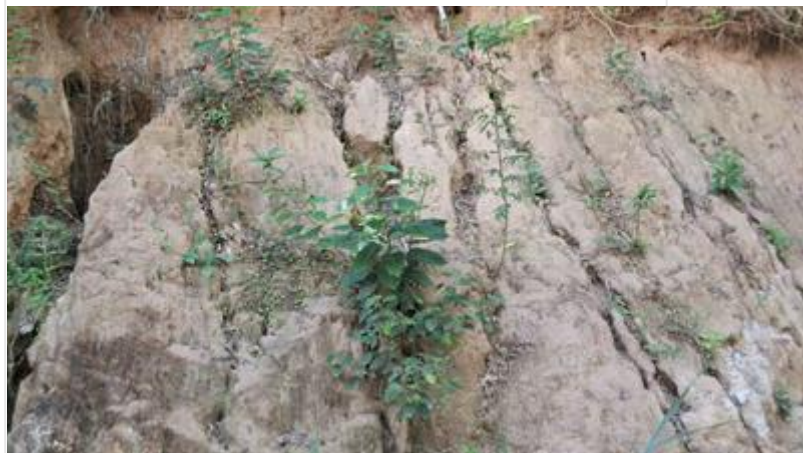
Foto\_Ravinas-20250212-124255.jpg

## Foto Ravinas

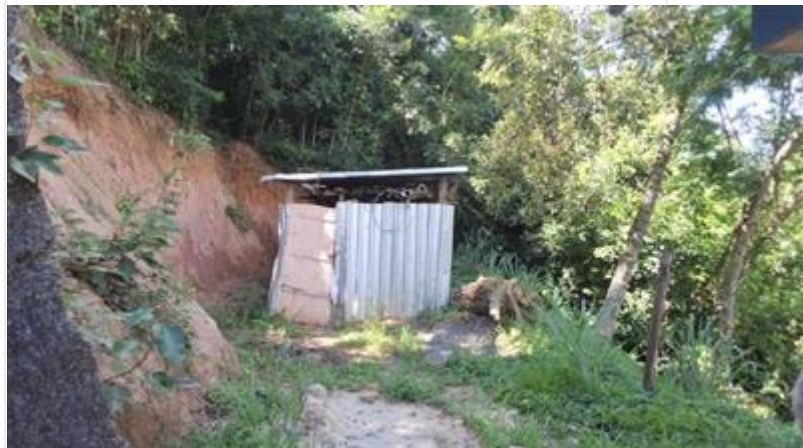
Foto\_deslizamento-20250212-112555.jpg

**Planar**

**Deslizamento ocorrido em 2022. Atingimento da fiação e aterrando o poço em moradia a jusante.**

**Setor de risco alto, devido a histórico de movimento de massa e significativas feições de instabilidade como trincas no terreno, cicatriz, erosão, ângulo negativo, vegetação inclinada e descalçamento, indicando o processo ativo. Destaca-se que o deslizamento ocorreu, devido a escavação no talude. Ademais, foi relatado pela moradora, presença de canaleta a montante do talude de corte. Logo, em períodos de chuvas intensas ou prolongadas, é alta a possibilidade de avanço do processo.**

- Sirenes
- Nudec
- Sinalização e Orientação de Alerta
- Educação e Conscientização da população

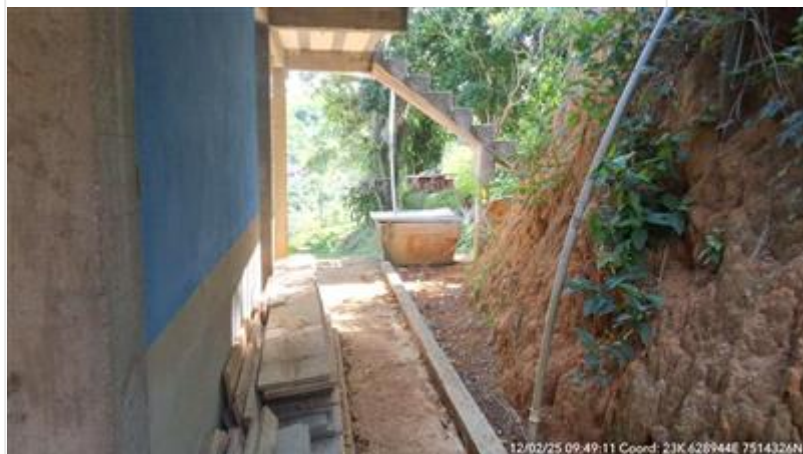
Foto\_agua-20250212-124910.jpg

**Concentração de água em superfície (enxurrada)**

- **Precário**
