## FICHA DE CAMPO

**MD\_Carvalheiras\_434**

**MD\_Carvalheiras\_434\_EA\_SC\_\_10**

**São José, número 445**

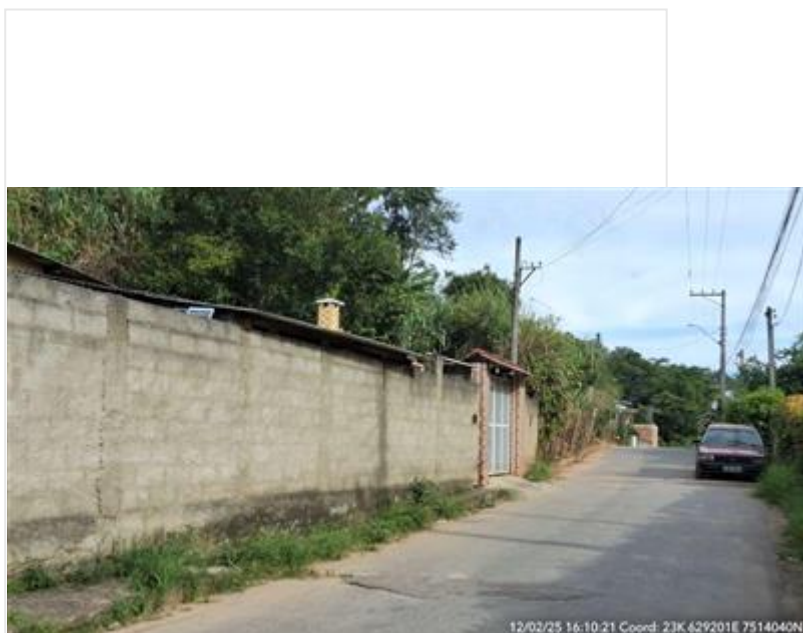
Foto do acesso:

**Veicular**

**Pavimentado**

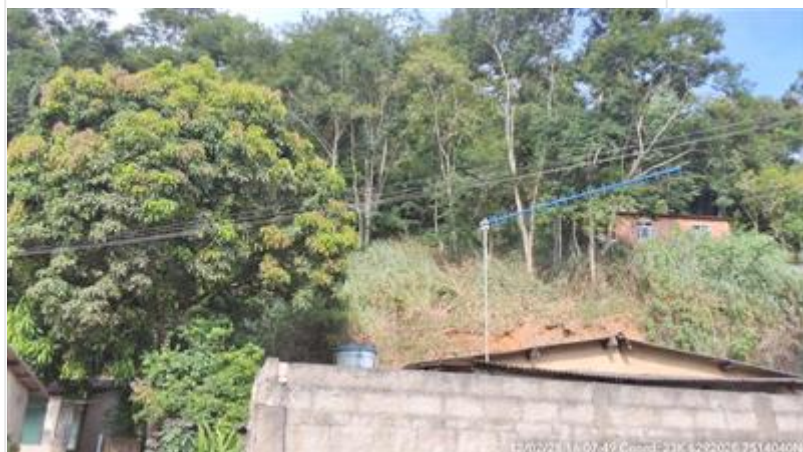
Foto da encosta natural:

**20 - 50m**

**55**

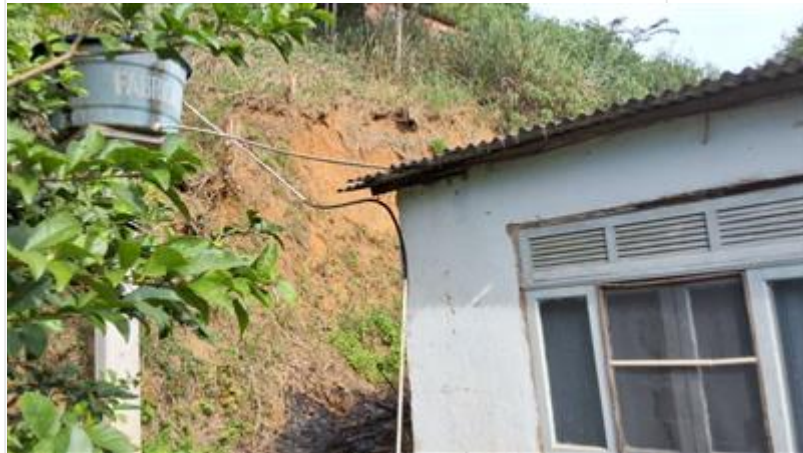
Foto do talude de corte único:

**5 - 20m**

**90**

**Casa encaixada em talude de corte único. Vegetação rasteira na crista do talude com arbóreas a montante.**

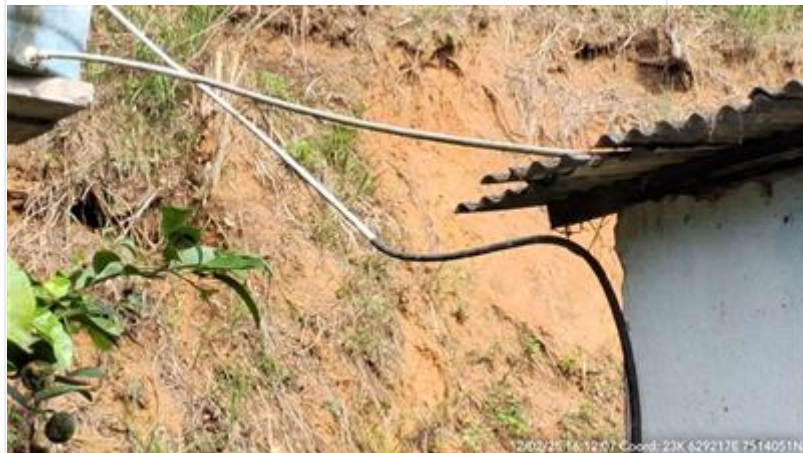
Foto do material predominante:

- **Solo residual**

**Solo residual espesso.**

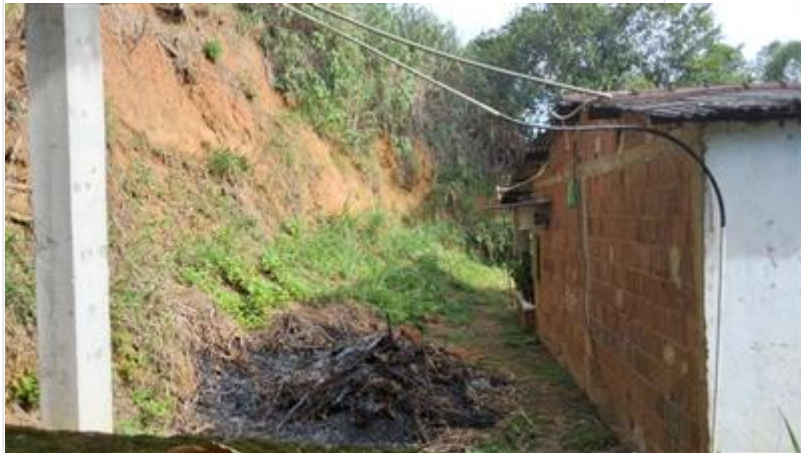
Foto Distância talude – casa

**3 - 4m**

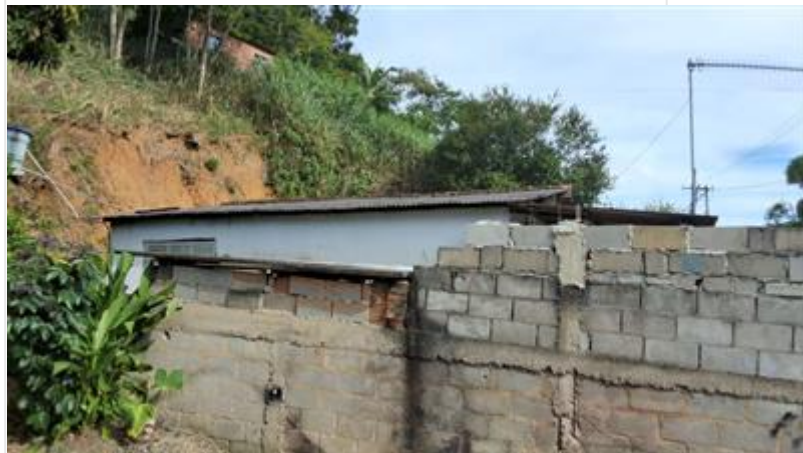
Foto do Vulnerabilidade:

**Alvenaria**

**Média: Danos esperados relacionados a trincas e colapso parcial nas paredes**

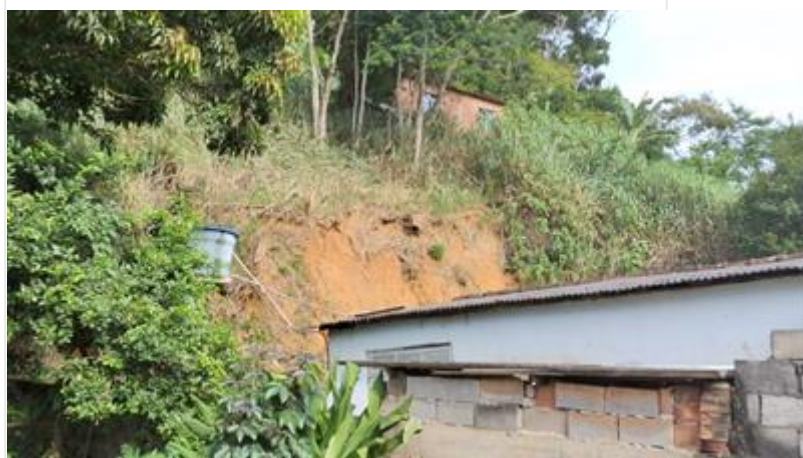
Foto Cicatrizes

- **Cicatrizes**
- **Erosão laminar**
- **Ângulos negativos**

**Setor de risco alto, devido a histórico de movimento de massa, sem atingimento do imóvel. Há feições de instabilidade como cicatriz, erosão, ângulo negativo. No momento da vistoria o morador não se encontrava na edificação, e os vizinhos não souberam relatar a situação. Destaca-se a suscetibilidade muito alta do local e a vulnerabilidade média do imóvel. Logo, em períodos de chuvas intensas ou prolongadas, é alta a possibilidade de reativação do processo.**

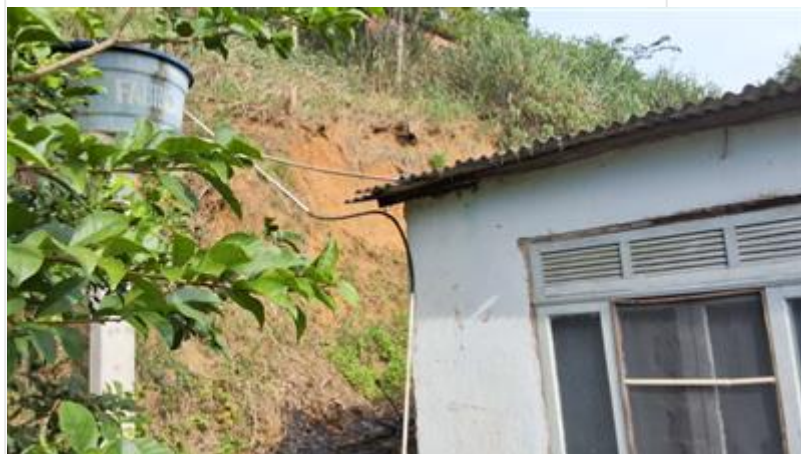
Foto do deslizamentos:

**Planar**

**Há registro de deslizamento no local. Moradores não estavam em casa, e os vizinhos não souberam dar mais informações.**

**Sim**

- Sirenes
- Nudec
- Sinalização e Orientação de Alerta
- Educação e Conscientização da população

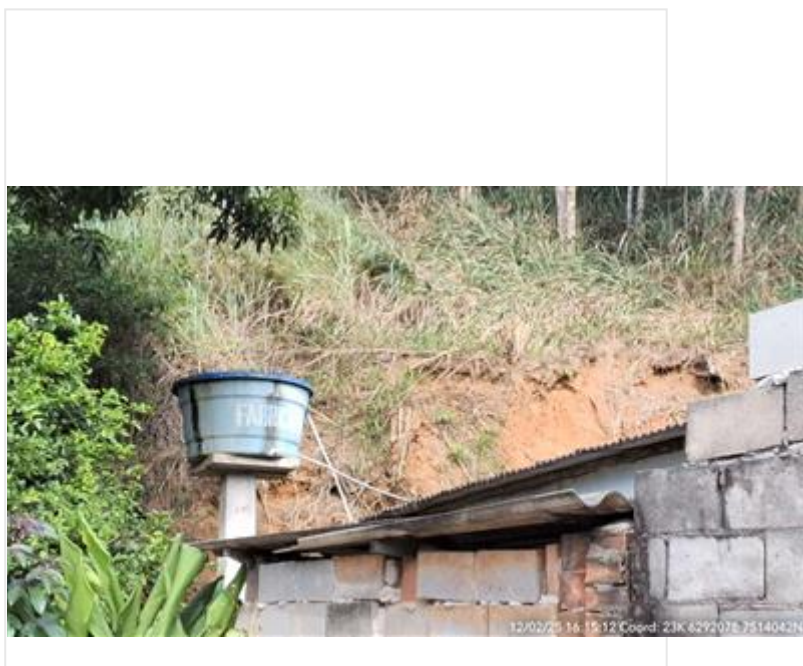
Foto da presença de água:

**Concentração de água em superfície (enxurrada)**

- **Inexistente**

**Sem mina aparente**
