## FICHA DE CAMPO

**MD\_Carvalheiras\_434**

**MD\_Carvalheiras\_434\_EA\_SC\_\_11**

**São José, número 447**

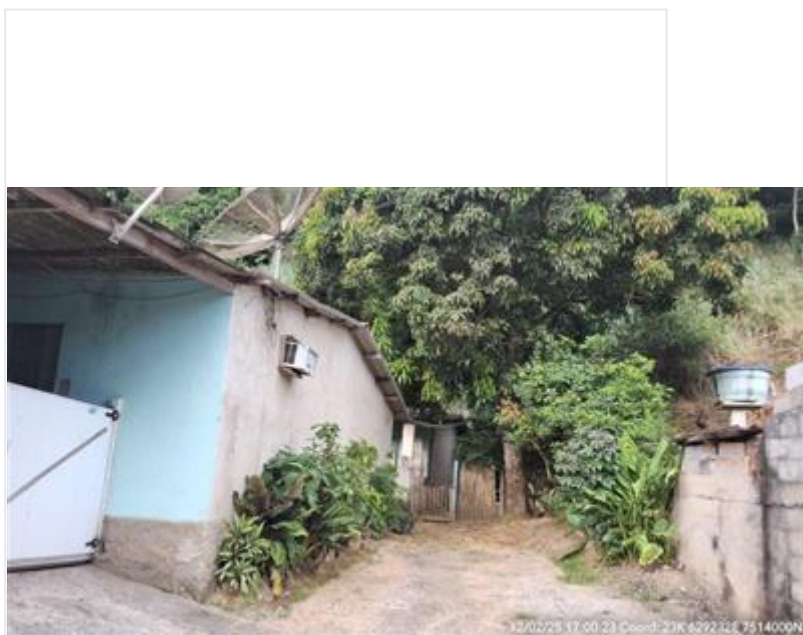
Foto do acesso:

**Veicular**

**Pavimentado**

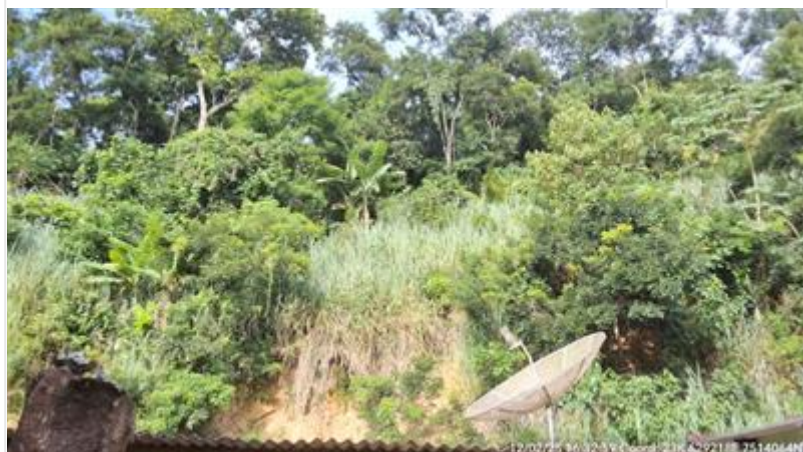
Foto da encosta natural:

**20 - 50m**

**65**

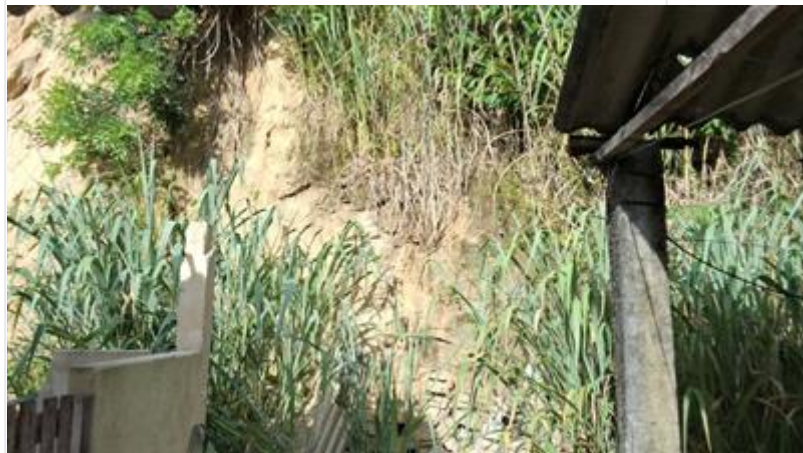
Foto do talude de corte único:

**5 - 20m**

**85**

**Casas encaixadas em talude de corte com distância mínima. Vegetação gramínea predominante com arbóreas na crista.**

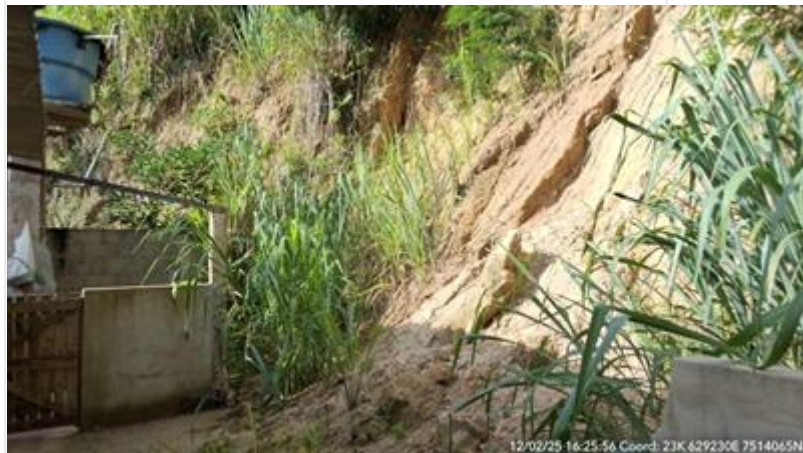
Foto do material predominante:

- **Solo residual**
- **Rocha alterada**

**Camada de solo residual com transição para rocha alterada.**

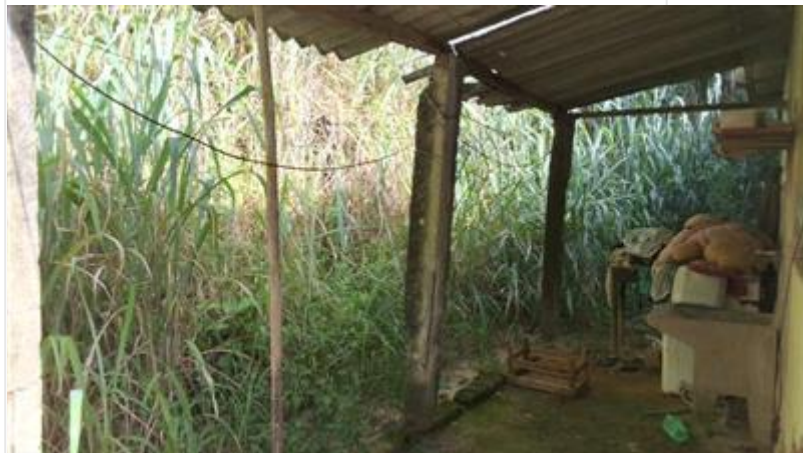
Foto Distância talude – casa

**1 - 2m**

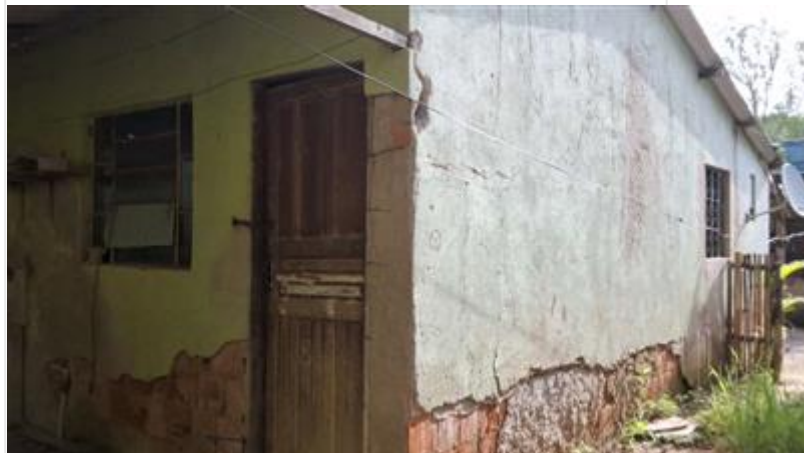
Foto do Vulnerabilidade:

**Alvenaria**

**Alta: Danos estruturais esperados com excessivas deformações das estruturas, colapso parcial dos domicílios**

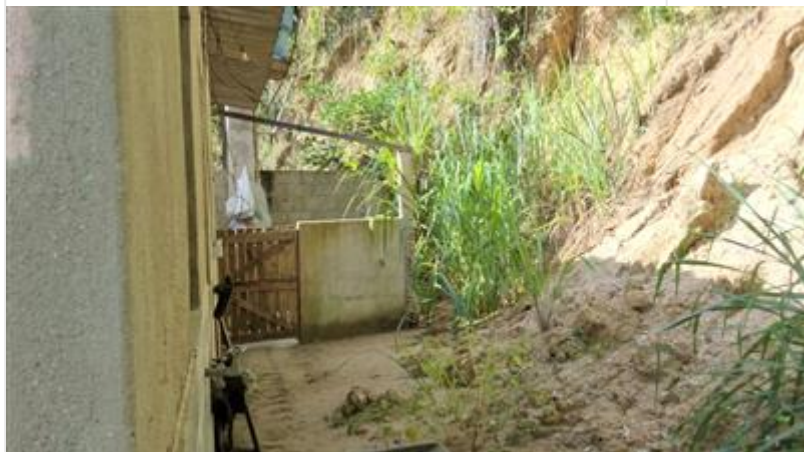
Foto Estrutura colapsada

**Setor de risco muito alto, devido a histórico de movimento de massa, atingindo a varanda de uma edificação. Há significativas feições de instabilidade como cicatrizes, erosão, vegetação inclinada e estrutura colapsada, indicando o processo ativo. Destaca-se que um deslizamento ocorreu há 3 anos e o outro pulso de deslizamento ocorreu em novembro de 2024, segundo o morador local. Duas casas do polígonos encontram-se interditadas pela defesa civil. Portanto, em períodos de chuvas intensas ou prolongadas, é muito alta a possibilidade de reativação do processo.**

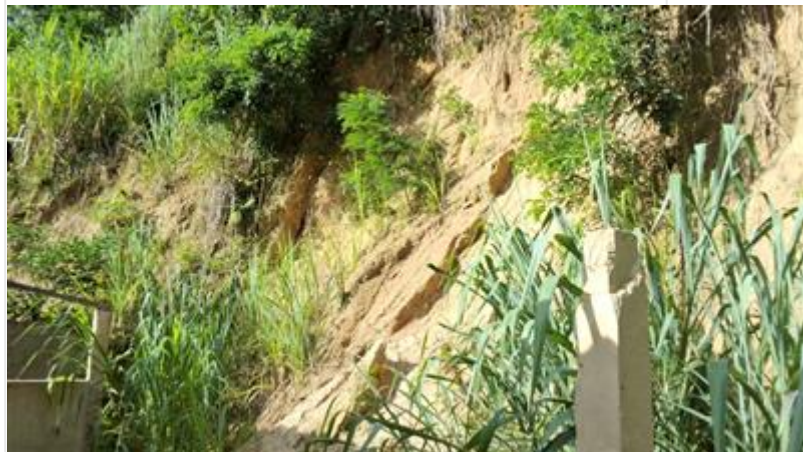
Foto do deslizamentos:

**Planar**

**Deslizamento planar ocorrido há 3 anos e em novembro 2024.**

- Sirenes
- Nudec
- Sinalização e Orientação de Alerta
- Educação e Conscientização da população

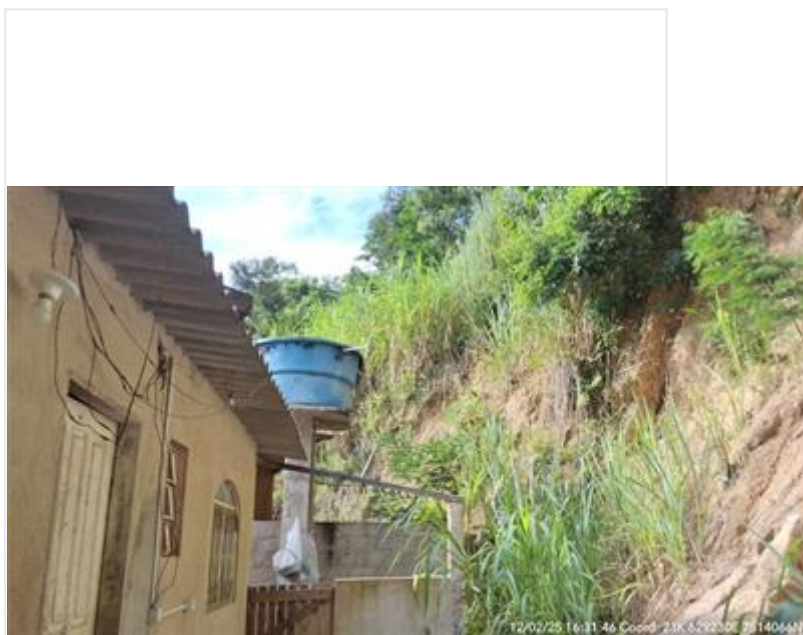
Foto da presença de água:

**Concentração de água em superfície (enxurrada)**

- **Inexistente**

**Sem mina aparente**
