## FICHA DE CAMPO

**MD\_Carvalheiras\_434**

**MD\_Carvalheiras\_434\_EA\_SC\_\_12**

**São José, número 453**

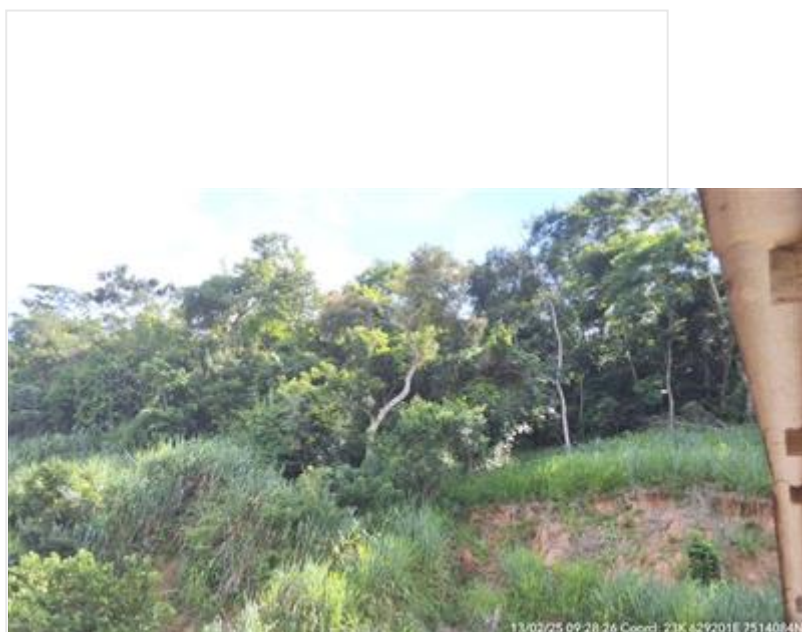
## Foto da encosta natural:

**20 - 50m**

**55**

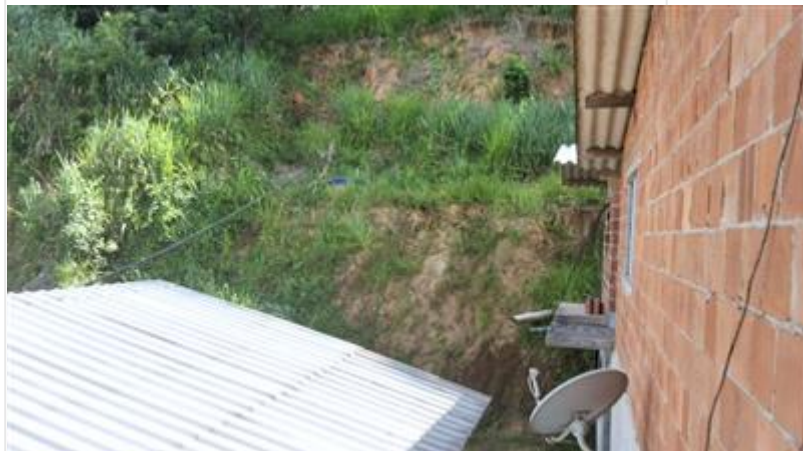
Foto do talude de cortes múltiplos:

**5 - 20m**

**85**

**Casas encaixadas em taludes de corte múltiplos, bem verticalizados, com vegetação rasteira e arbórea a montante e no entorno.**

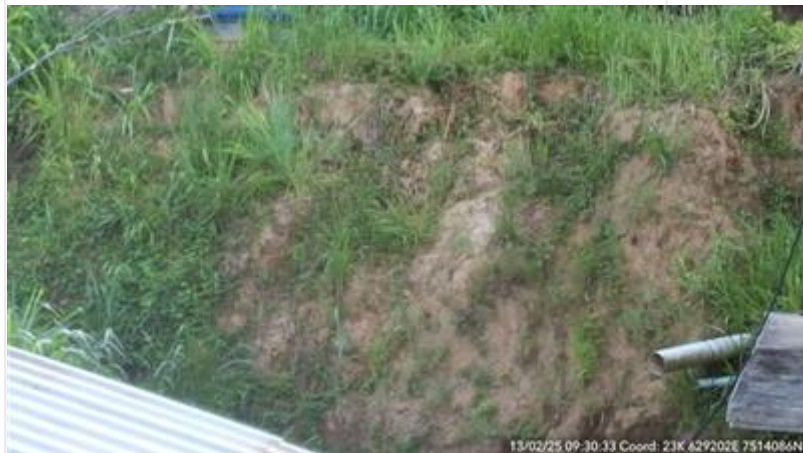
Foto do material predominante:

**Perfil composto por solo residual com transição para rocha alterada.**

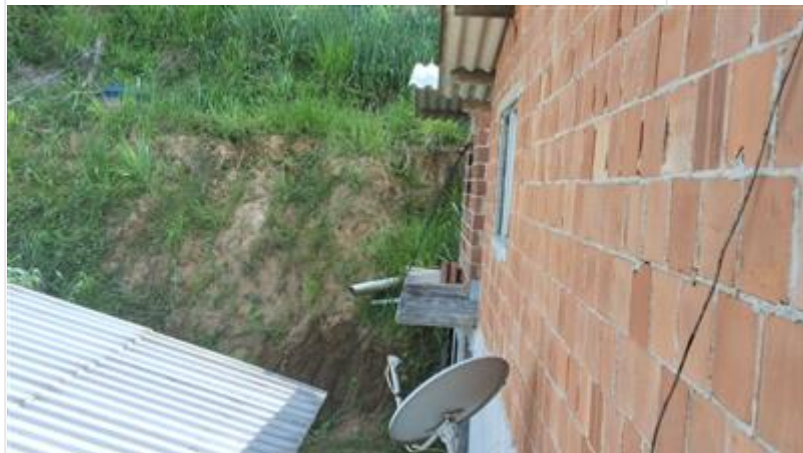
Foto Distância talude – casa

**1 - 2m**

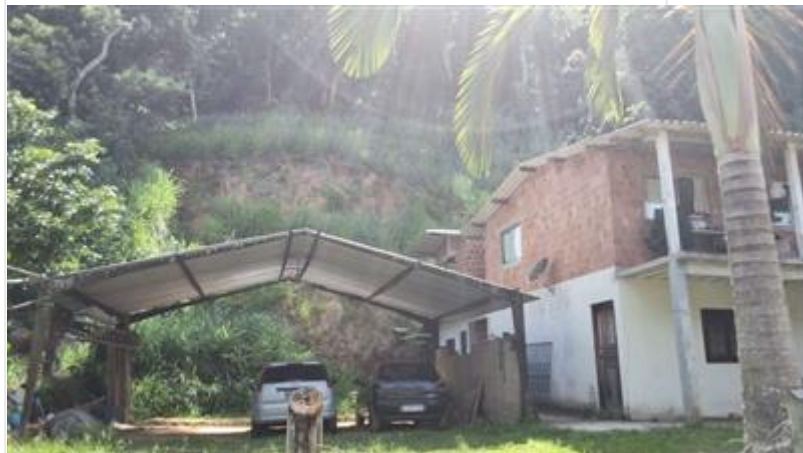
Foto do Vulnerabilidade:

**Média: Danos esperados relacionados a trincas e colapso parcial nas paredes**

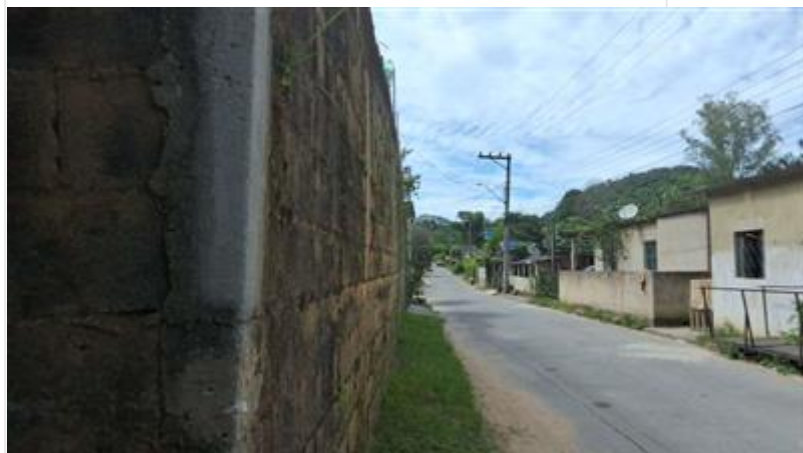
Foto Muros/ paredes abaulados

**Setor de risco alto, devido ao registro de movimento de massa pretérito, no entanto, a moradora da casa 453 não soube dar mais informações sobre o deslizamento. Há significativas feições de instabilidade como cicatriz, erosão, vegetação inclinada/tombada, ângulo negativo e muro embarrigado, indicando o processo ativo. Relato da moradora sobre inundação na rua São José, comprometendo a rota de fuga. Não foi possível saber se houve atingimento do material mobilizado nas moradias. Portanto, em períodos de chuvas intensas ou prolongadas, é alta a possibilidade de reativação do processo.**

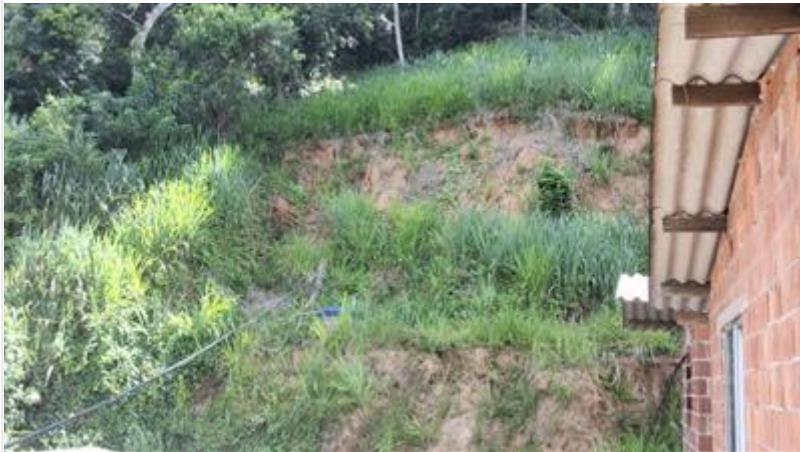
Foto Cicatrizes

**Moradora local está recentemente no imóvel (número 453) e não soube dar informação sobre o movimento de massa. No entanto, há registro de deslizamento pretérito atrás da casa 453.**

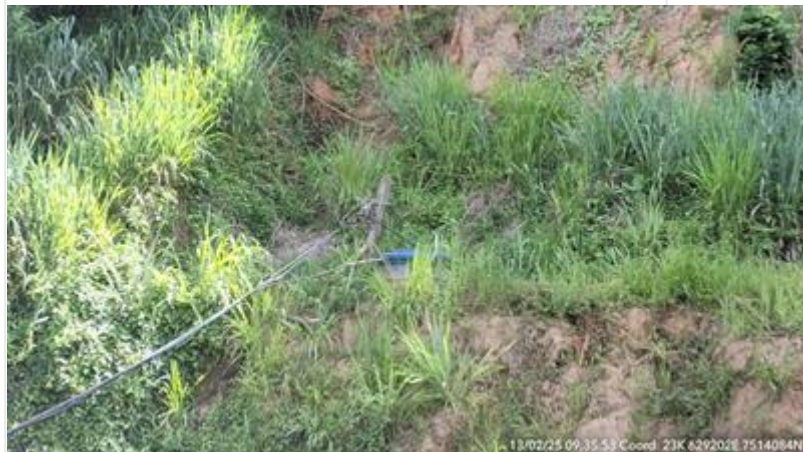
Foto da presença de água:

**Concentração de água em superfície (enxurrada)**

- **Inexistente**

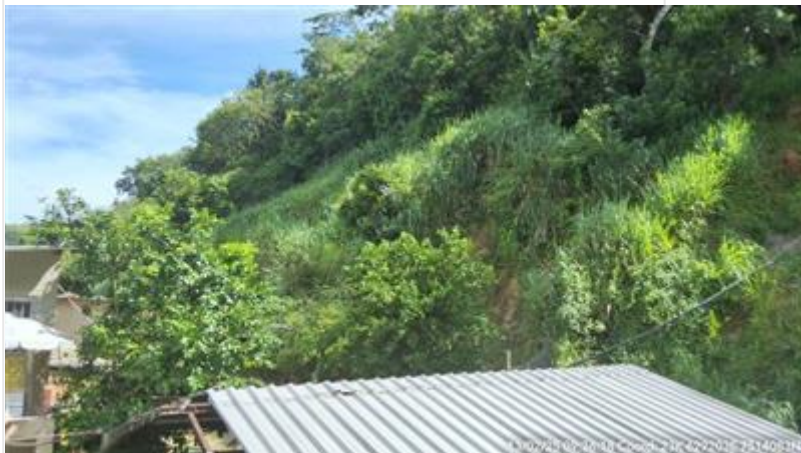
Foto1

**Visada lateral de feições erosivas na encosta.**

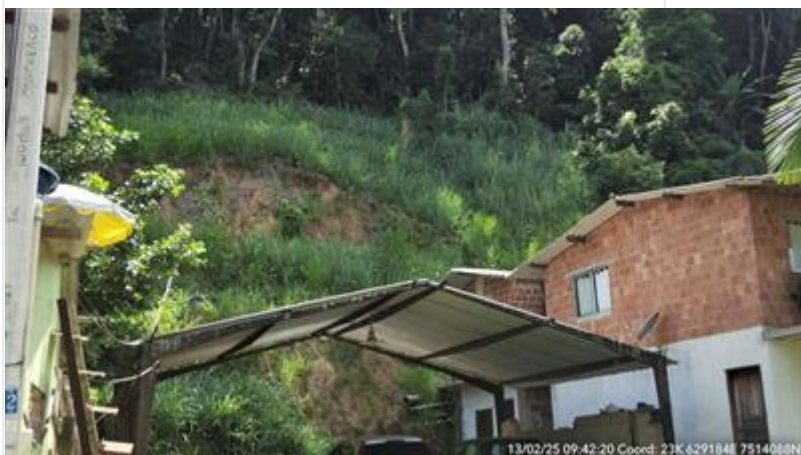
Foto2

**Cicatriz de deslizamento pretérito em talude de corte.**

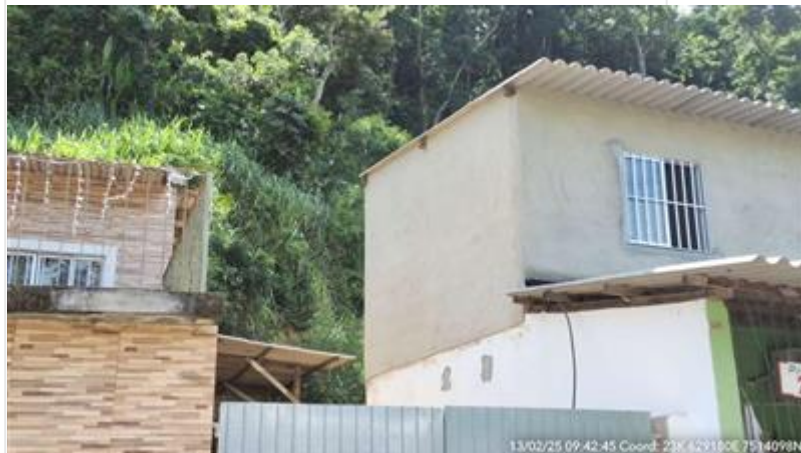
Foto3

**Feições de instabilidade na encosta.**

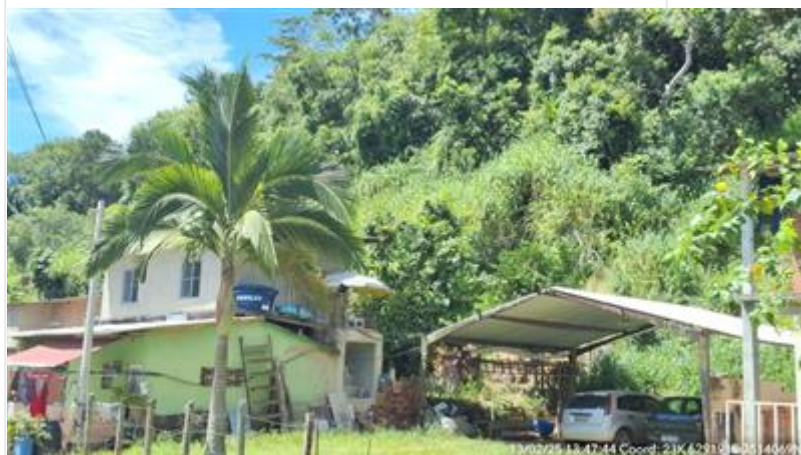
Foto4

**Casa com distância maior em relação a encosta, mas apresenta feições de instabilidade e suscetibilidade alta a muito alta no local.**
