## FICHA DE CAMPO

**MD\_Carvalheiras\_434**

**MD\_Carvalheiras\_434\_EA\_SC\_\_13**

**São José, número 199**

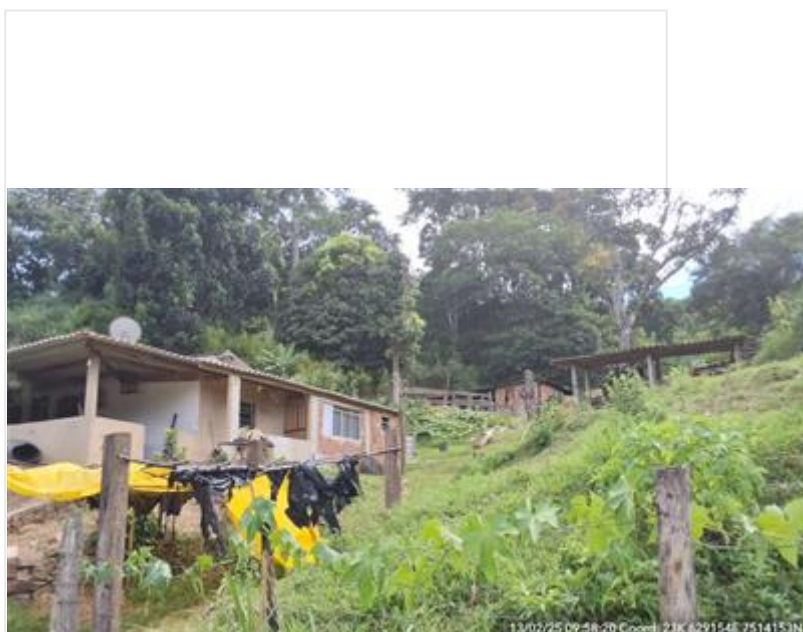
Foto\_encos\_nat-20250213-125819.jpg

**5 - 20m**

**50**

**Taludes de cortes múltiplos na lateral da drenagem natural. Encosta natural a montante. Edificações encaixadas em drenagem natural.**

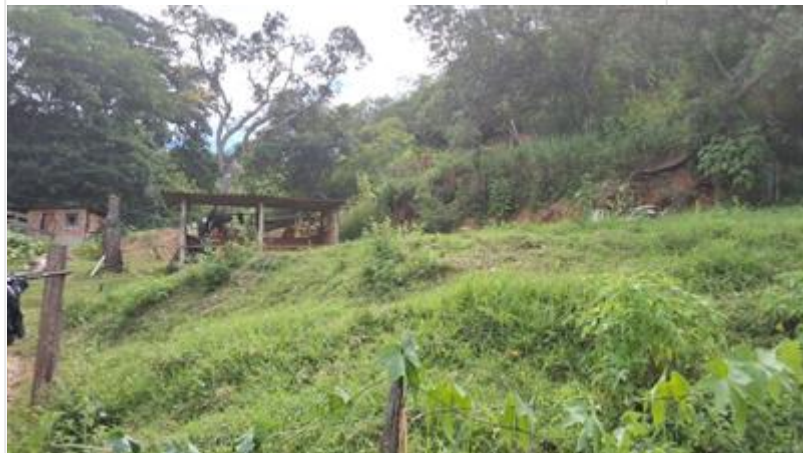
Foto\_cort\_mult-20250213-125844.jpg

**1 - 5m**

**80**

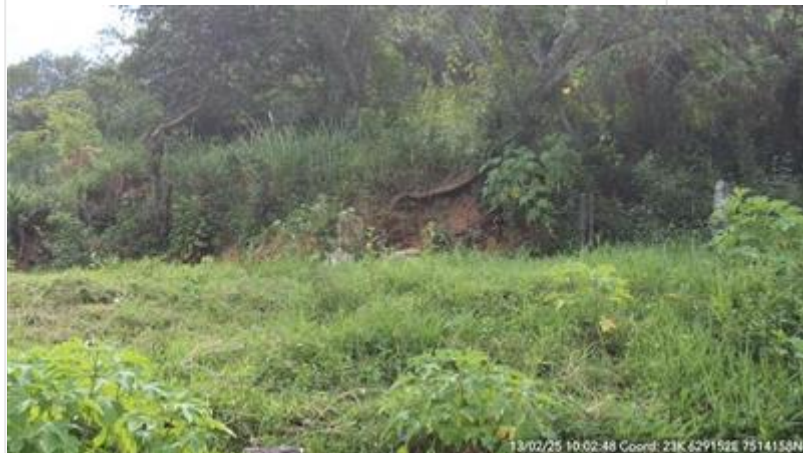
Foto\_material-20250213-130247.jpg

**Solo residual espesso com aterro no topo e base das edificações.**

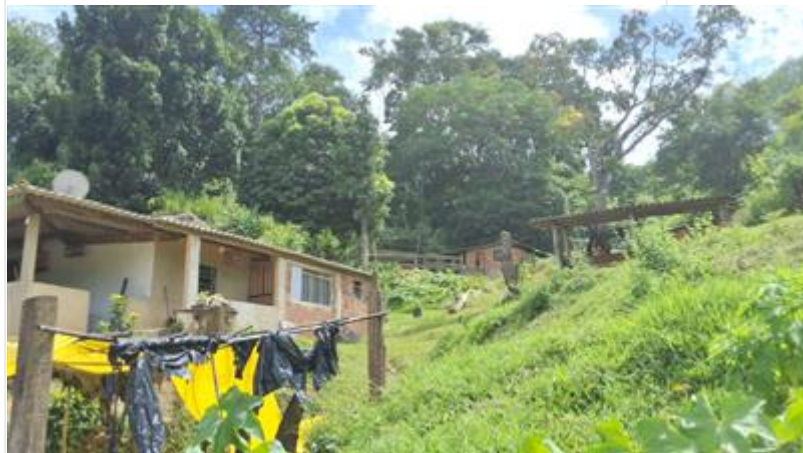
Foto\_talude\_casa-20250213-130325.jpg

**1 - 2m**

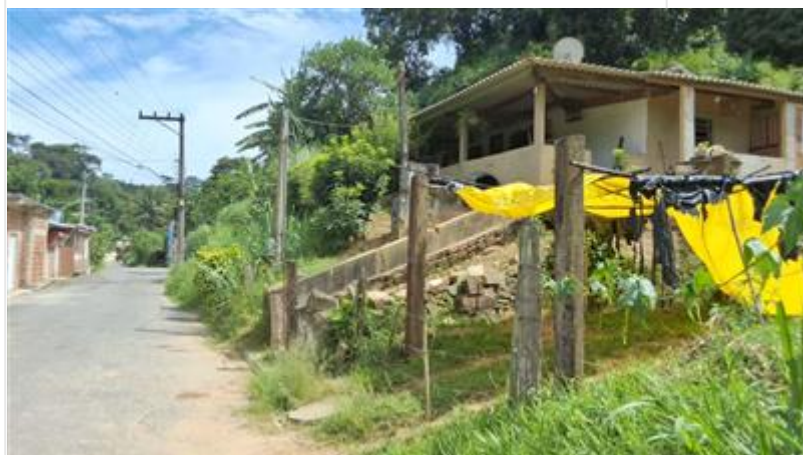
Foto\_topo\_talude\_casa-20250213-130317.jpg

**1 - 2m**

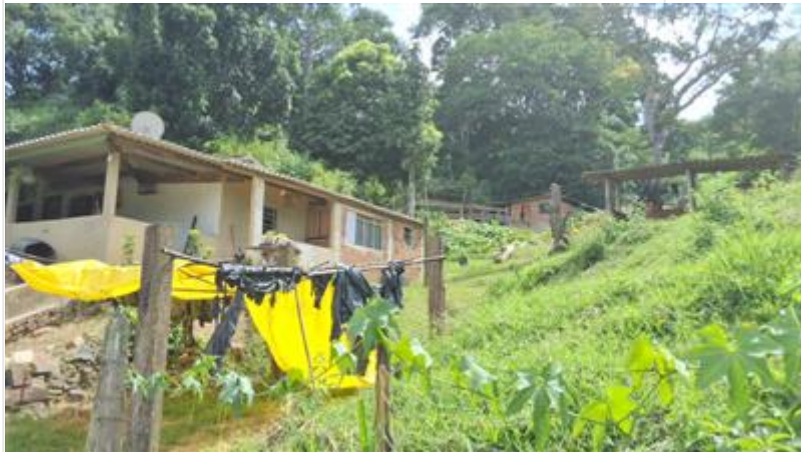
Foto\_vulnerabilidade-20250213-130337.jpg

**Alvenaria**

**Baixa: Danos Estruturais não esperados**

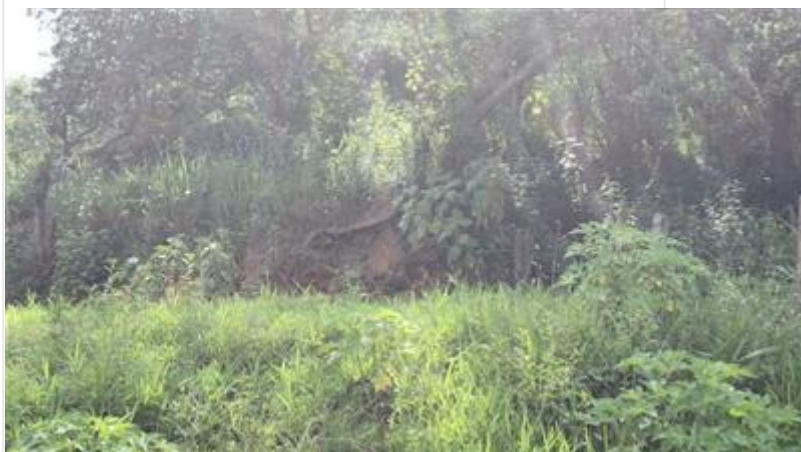
Foto\_Angulos\_negativos-20250213-130429.jpg

**Setor de risco alto, devido a feições de instabilidade presentes na localidade, tais como: erosão e ângulo negativo. Destaca-se para feições indicativas de processo incipiente na encosta, observadas por imagem de drone. As edificações apresentam vulnerabilidade baixa. Por fim, ressalta-se a alta possibilidade de atingimento das edificações em períodos de chuvas intensas ou prolongadas.**

- **Sirenes**
- **Nudec**
- **Sinalização e Orientação de Alerta**
- **Educação e Conscientização da população**

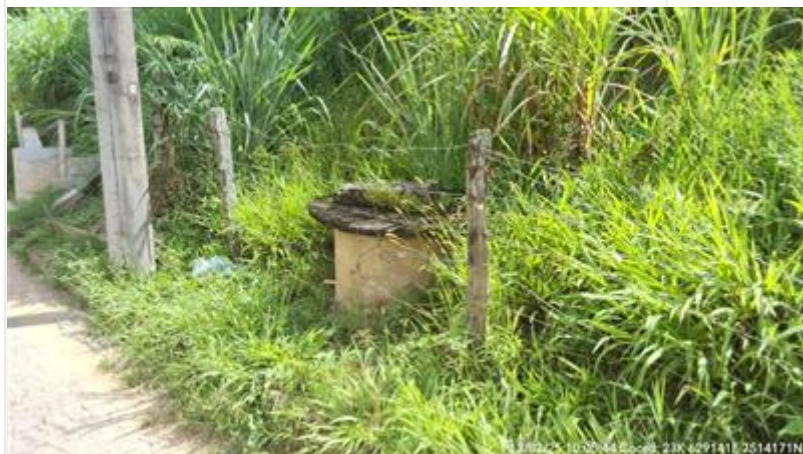
Foto\_agua-20250213-130543.jpg

**Concentração de água em superfície (enxurrada)**

- **Inexistente**
