## FICHA DE CAMPO

**MD\_Carvalheiras\_434**

**MD\_Carvalheiras\_434\_EA\_SC\_\_14**

**São João, número 225**

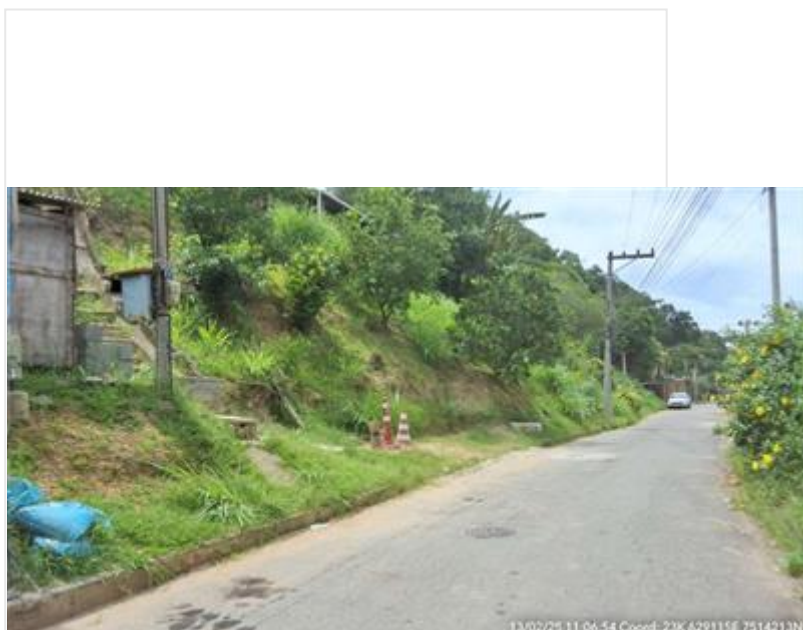
Foto\_acesso-20250213-140653.jpg

**Veicular**

**Pavimentado**

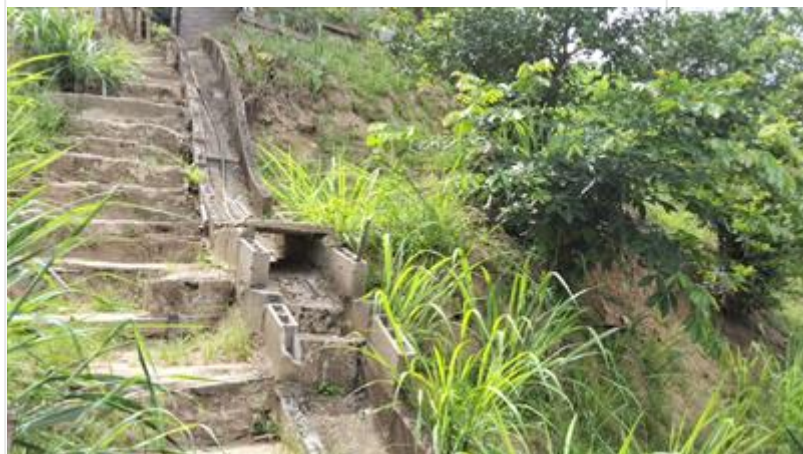
Foto\_cort\_mult-20250213-133107.jpg

**1 - 5m**

**70**

**Taludes de cortes múltiplos a jusante e montante da moradia. Vegetação arbórea esparsa a montante e gramíneas a jusante.**

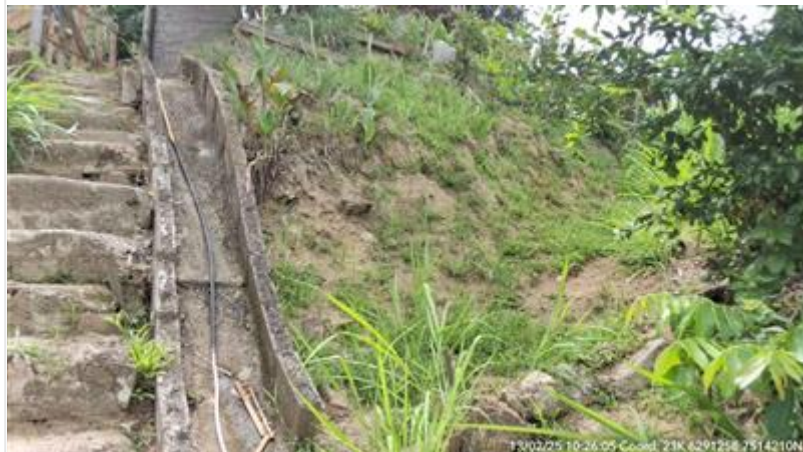
Foto\_material-20250213-132605.jpg

- **Solo residual**
- **Aterro**

**Solo residual espesso com presença de aterro.**

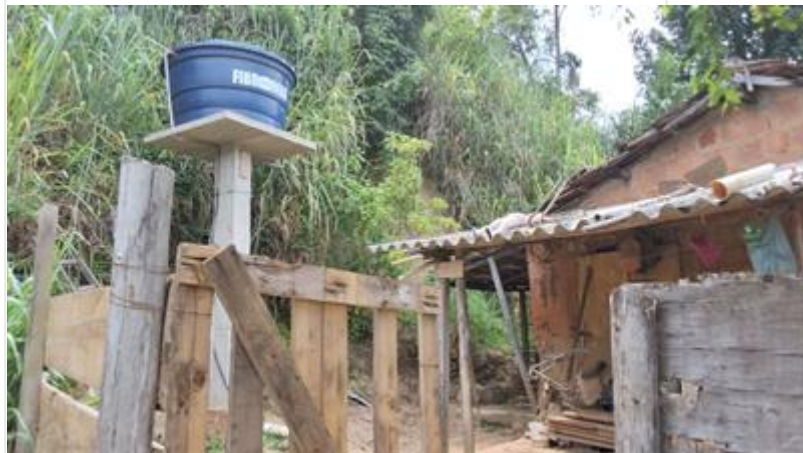
Foto\_talude\_casa-20250213-132508.jpg

**1 - 2m**

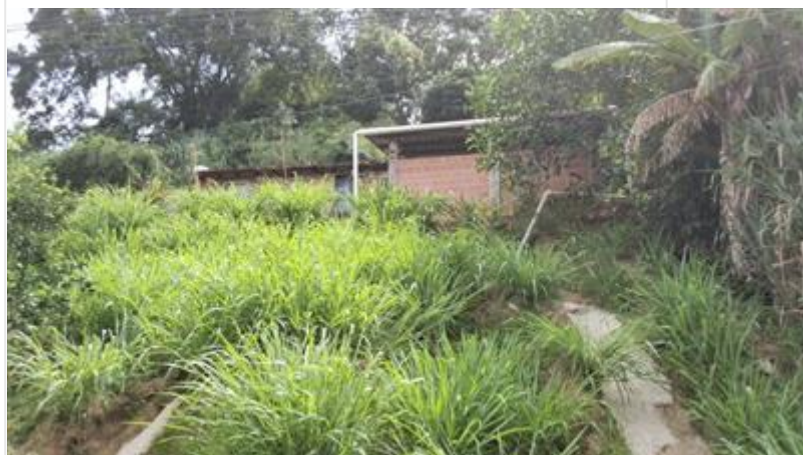
Foto\_topo\_talude\_casa-20250213-132346.jpg

**1 - 2m**

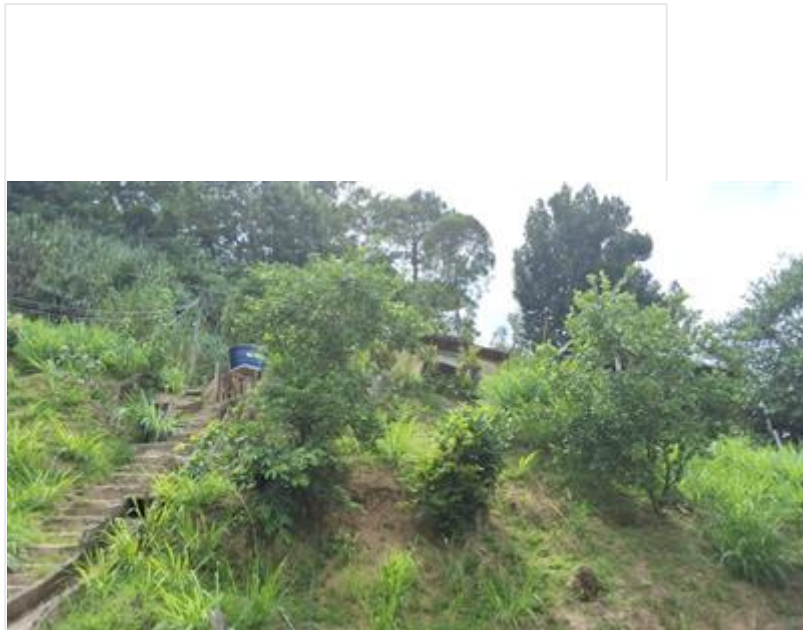
Foto\_vulnerabilidade-20250213-133038.jpg

**Alvenaria**

**Alta: Danos estruturais esperados com excessivas deformações das estruturas, colapso parcial dos domicílios**

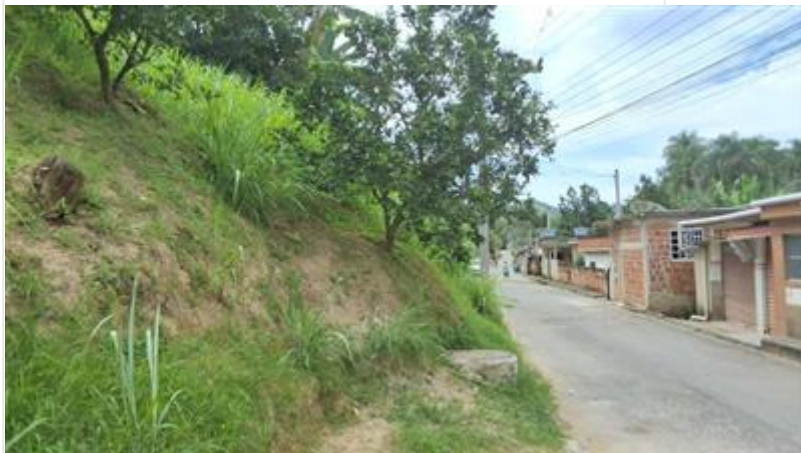
Foto\_Vegetacao\_postes\_inclinadas\_tombados-20250213-132...

## Foto Vegetação/postes inclinadas/tombados

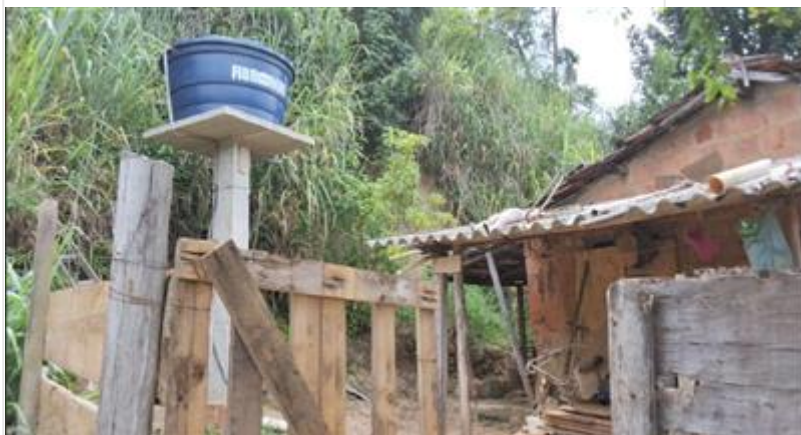
Foto\_Cicatrizes-20250213-102939.jpg

## Foto Cicatrizes

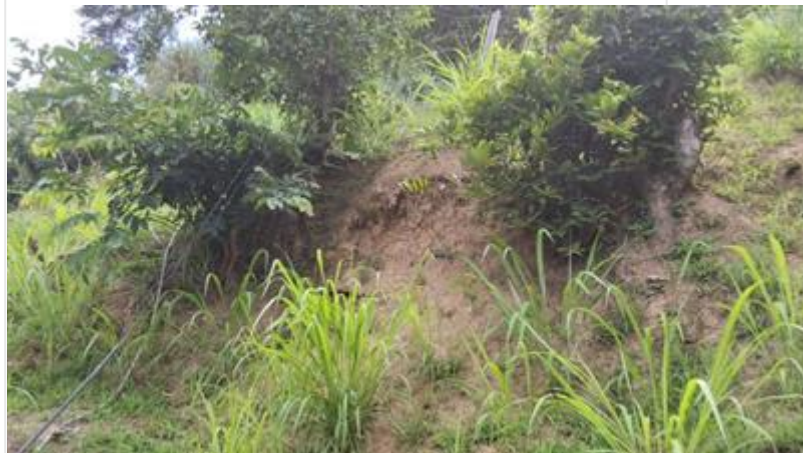
Foto\_Angulos\_negativos-20250213-132842.jpg

## Foto Ângulos negativos

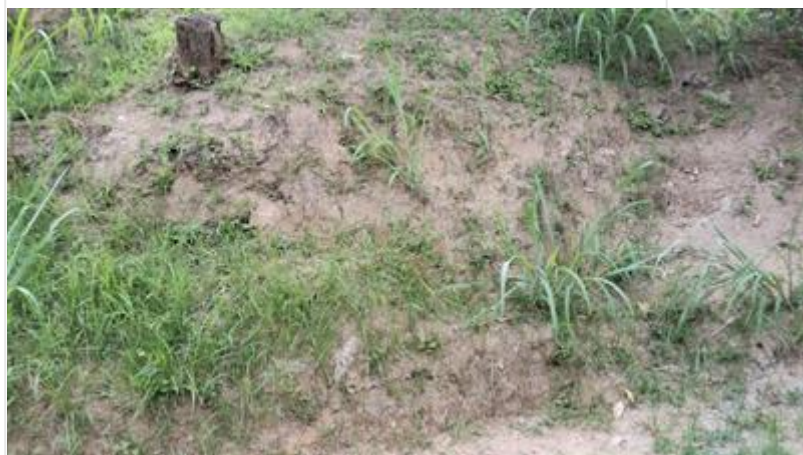
Foto\_Erosao\_Laminar-20250213-132825.jpg

## Foto Erosão Laminar

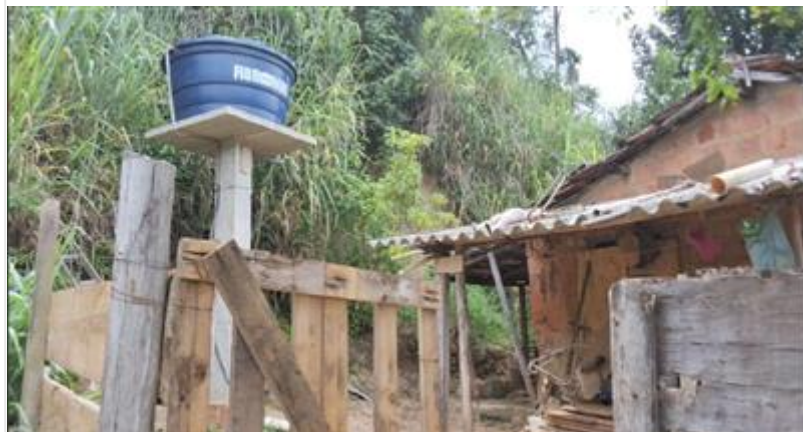
Foto\_deslizamento-20250213-103008.jpg

**Planar**

**Deslizamento planar ocorrido em talude de corte a montante da moradia, há mais de dois anos. Sem acesso à moradia.**

**Setor de risco alto, devido a histórico de movimento de massa, atingindo a varanda de uma edificação. Há significativas feições de instabilidade como: cicatrizes, erosão e vegetação inclinada, indicando o processo ativo. Destaca-se que um deslizamento ocorreu há mais de 2 anos, segundo a vizinha. Depois do processo ocorrido, foram realizadas obras de drenagem a jusante da moradia, como canaletas com caixa de passagem, para direcionar melhor o fluxo de água pluvial. Destaca-se também para a mobilização de material no talude a jusante da moradia. Portanto, em períodos de chuvas intensas ou prolongadas, é alta a possibilidade de reativação do processo.**

- **Nudec**
- **Sinalização e Orientação de Alerta**
- **Educação e Conscientização da população**

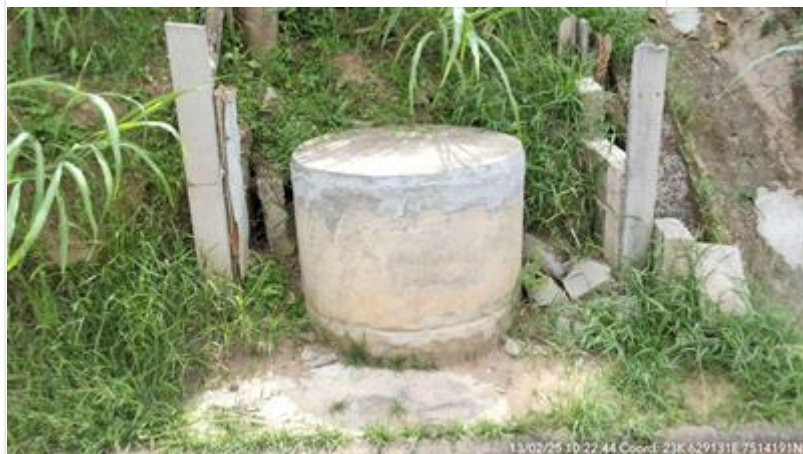
Foto\_agua-20250213-132243.jpg

**Concentração de água em superfície (enxurrada)**

- **Água**

- **Inexistente**
