## FICHA DE CAMPO

**MD\_Carvalheiras\_434**

**MD\_Carvalheiras\_434\_EA\_SC\_\_15**

**São José, número 193**

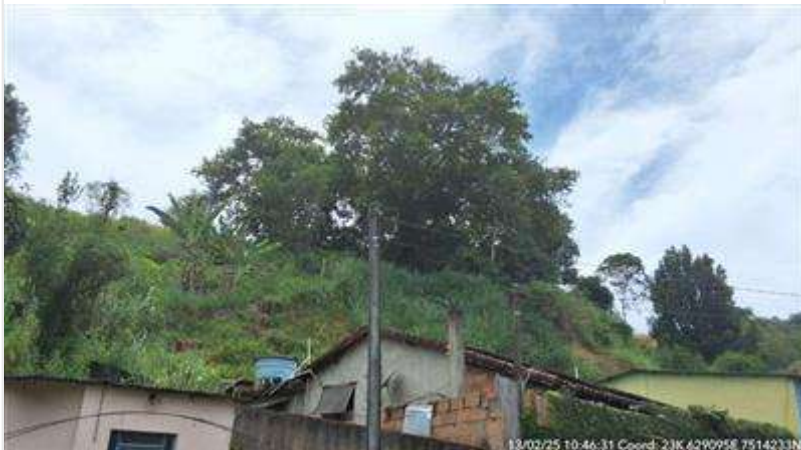
Foto\_encos\_nat-20250213-134629.jpg

**20 - 50m**

**55**

**Local com encosta natural e talude de corte no sopé. Vegetação esparsa e com predominância de pequeno porte.**

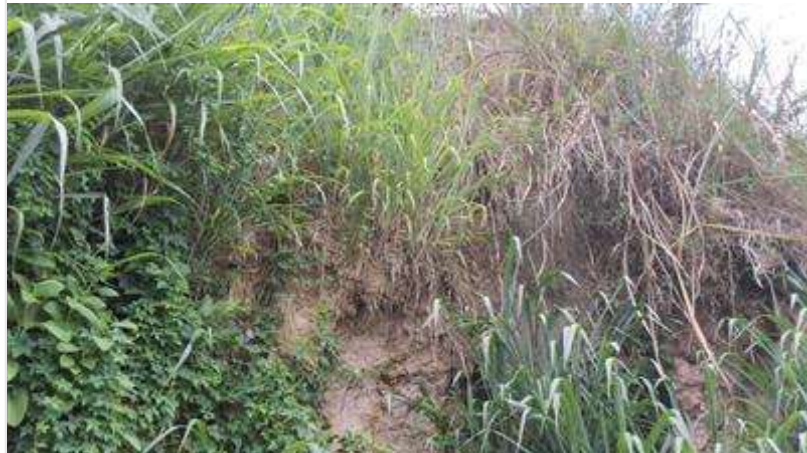
Foto\_cort\_un-20250213-133711.jpg

**1 - 5m**

**80**

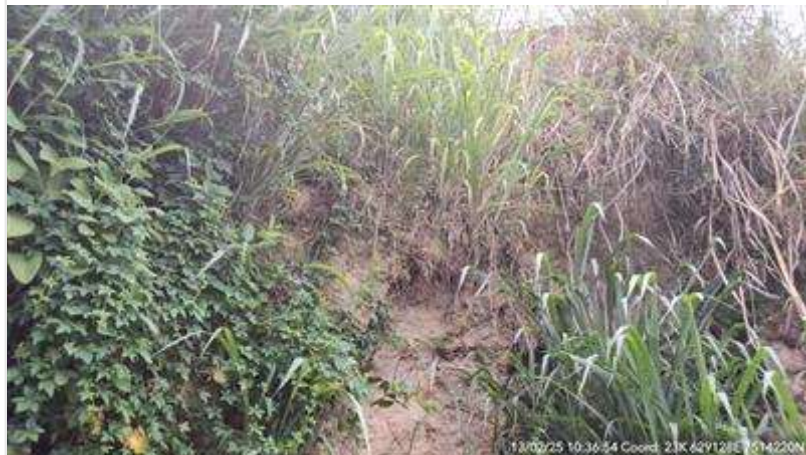
Foto\_material-20250213-133654.jpg

**Perfil composto por solo residual com transição para rocha alterada.**

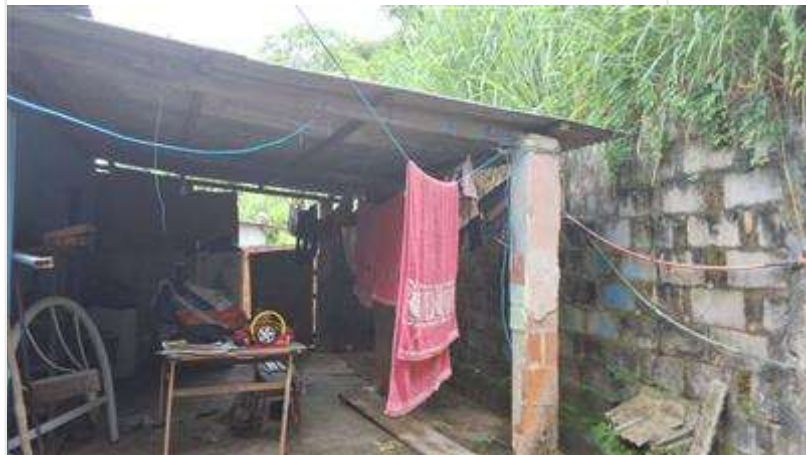
Foto\_talude\_casa-20250213-133518.jpg

**1 - 2m**

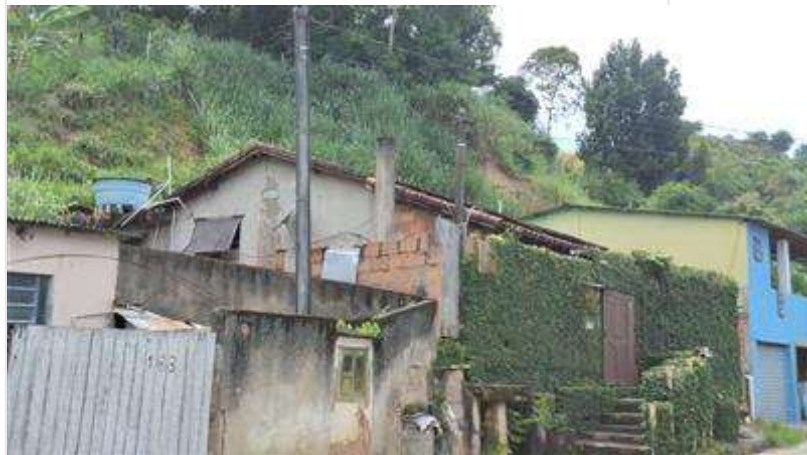
Foto\_vulnerabilidade-20250213-134129.jpg

**Média: Danos esperados relacionados a trincas e colapso parcial nas paredes**

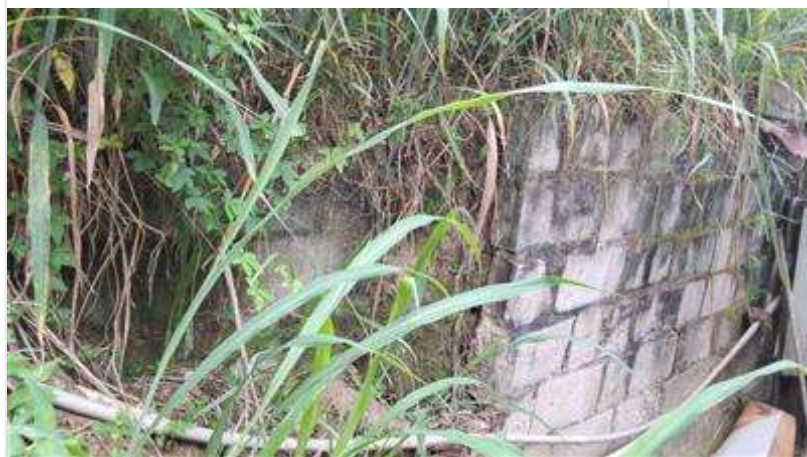
Foto\_Muros\_inclinados-20250213-133916.jpg

Foto Muros inclinados

**Setor de risco monitoramento, devido a feições de instabilidade presentes na localidade, tais como: erosão, muro inclinado e ângulo negativo. As edificações apresentam vulnerabilidade média. Foi relatado que não houve movimento de massa. Logo, é necessário o monitoramento do local em períodos de chuvas intensas ou prolongadas.**

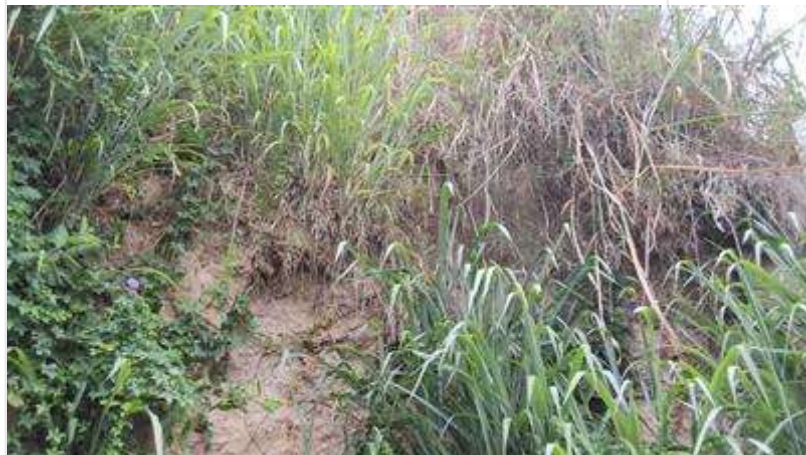
Foto\_Angulos\_negativos-20250213-133557.jpg

## Foto Ângulos negativos

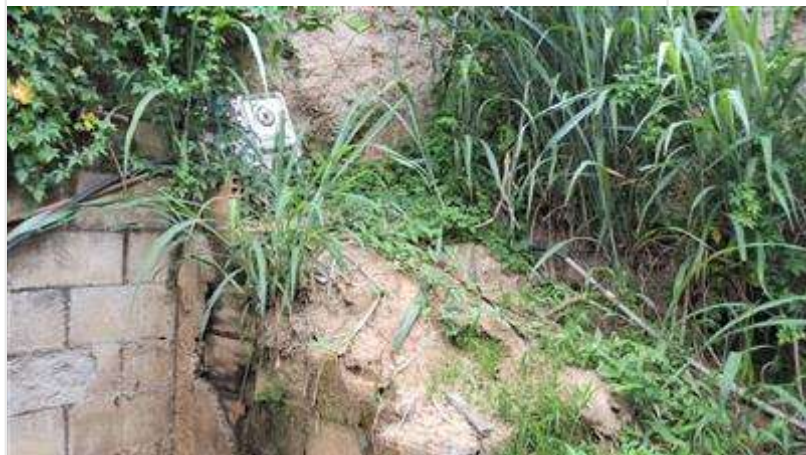
Foto\_Erosao\_Laminar-20250213-133547.jpg

## Foto Erosão Laminar

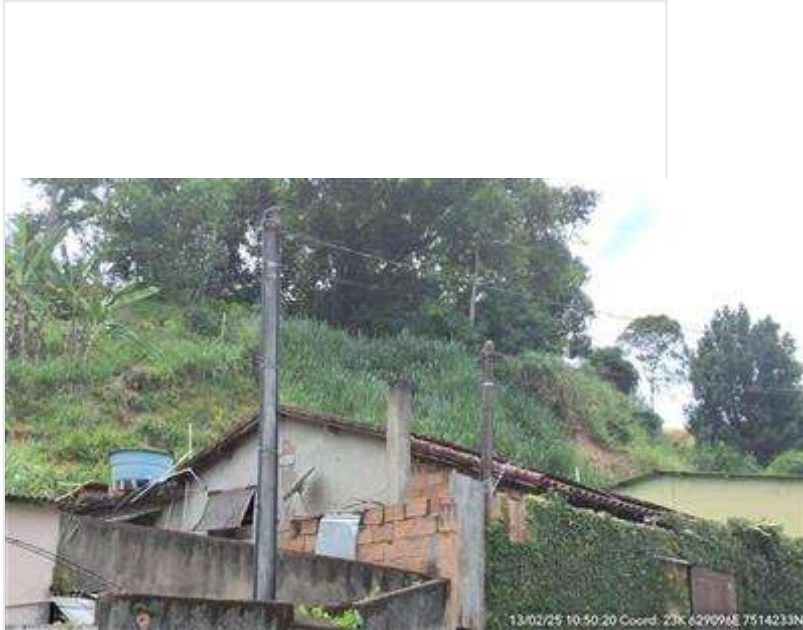
Foto\_agua-20250213-135019.jpg

**Concentração de água em superfície (enxurrada)**

- **Inexistente**

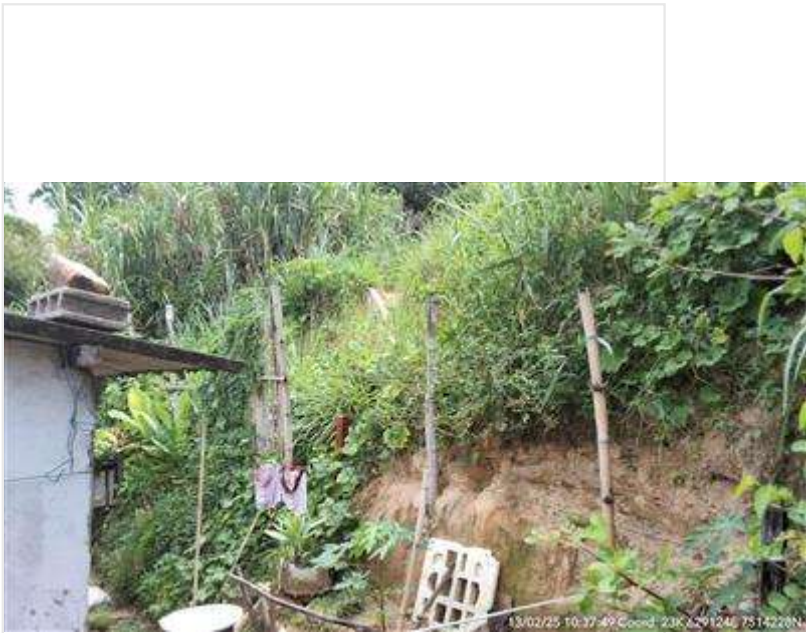
Foto1-20250213-133747.jpg

Visada lateral do talude de corte.
