## FICHA DE CAMPO

**MD\_Carvalheiras\_434**

**MD\_Carvalheiras\_434\_EA\_SC\_\_16**

**São José, número 183**

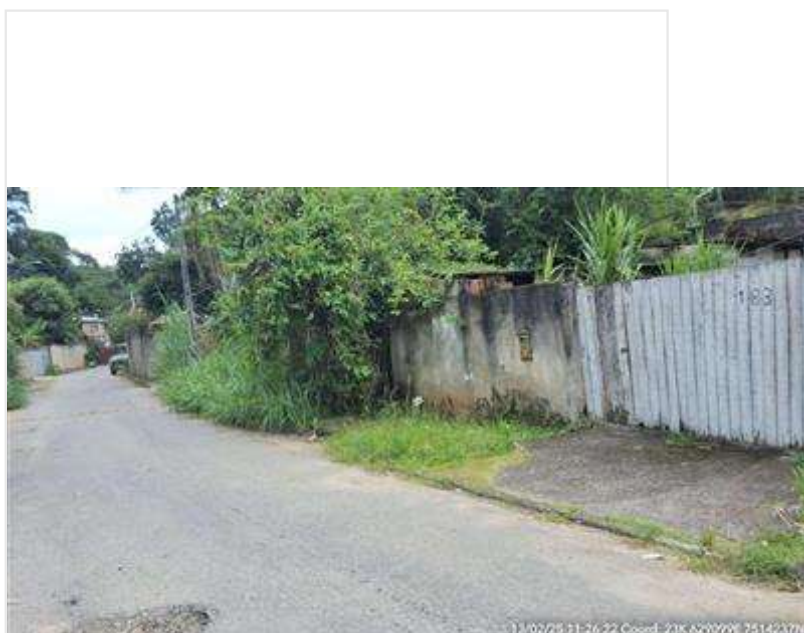
Foto\_acesso-20250213-142622.jpg

**Veicular**

**Pavimentado**

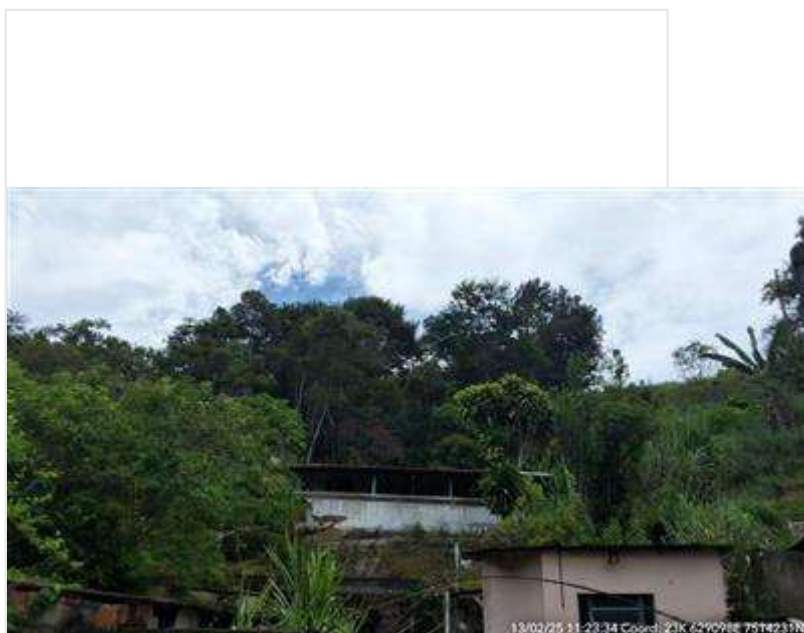
Foto\_encos\_nat-20250213-142332.jpg

**20 - 50m**

**50**

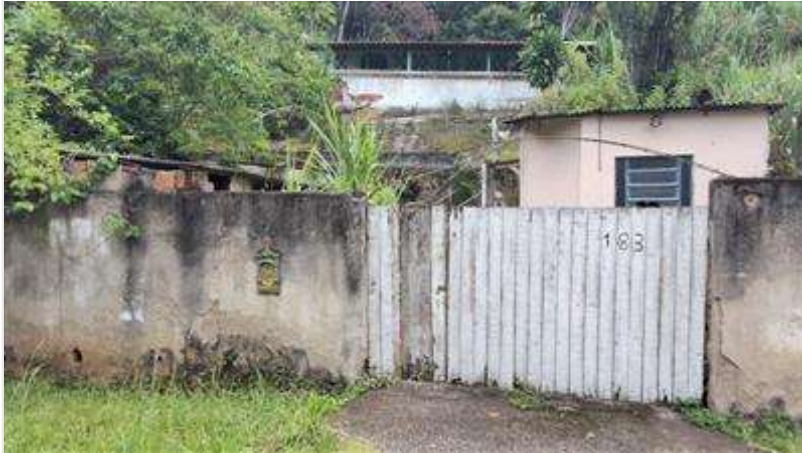
Foto\_cort\_mult-20250213-142324.jpg

**1 - 5m**

**80**

**Taludes de cortes múltiplos com moradias a montante e jusante. Vegetação arbórea de médio a grande porte a montante.**

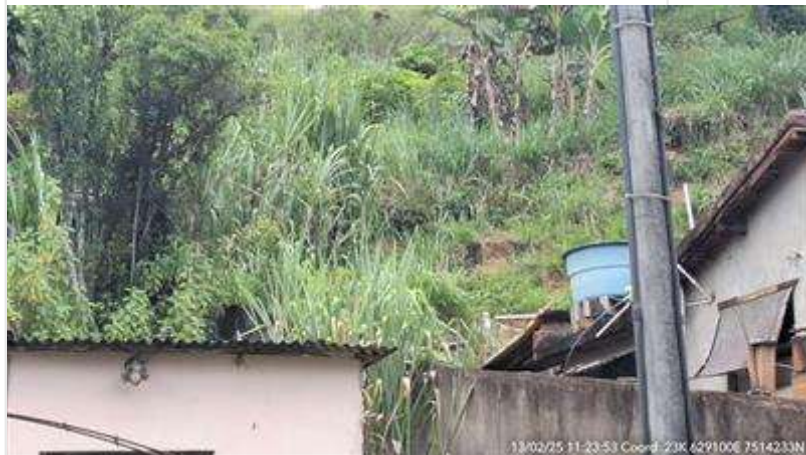
Foto\_material-20250213-142352.jpg

- **Solo residual**

**Solo residual espesso. Não foi possível a entrada nas moradias.**

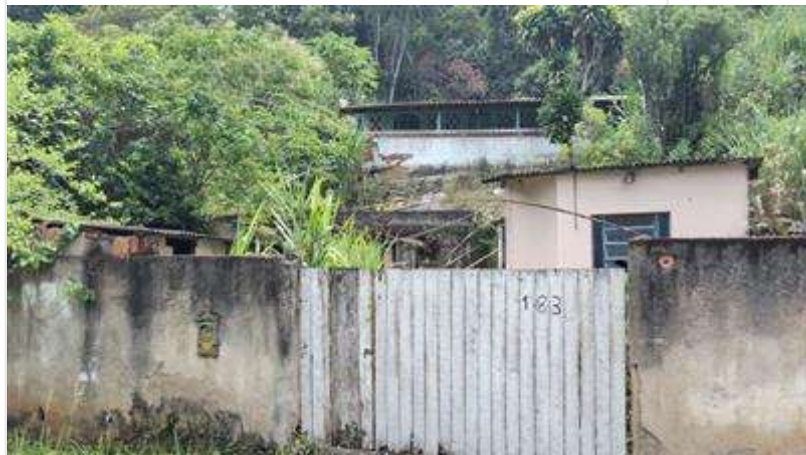
Foto\_topo\_talude\_casa-20250213-142849.jpg

**Nulo**

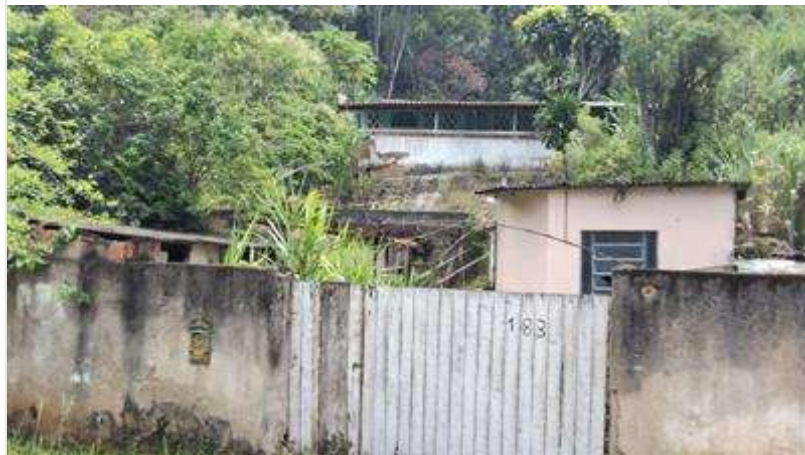
Foto\_vulnerabilidade-20250213-142931.jpg

**Alvenaria**

**Média: Danos esperados relacionados a trincas e colapso parcial nas paredes**

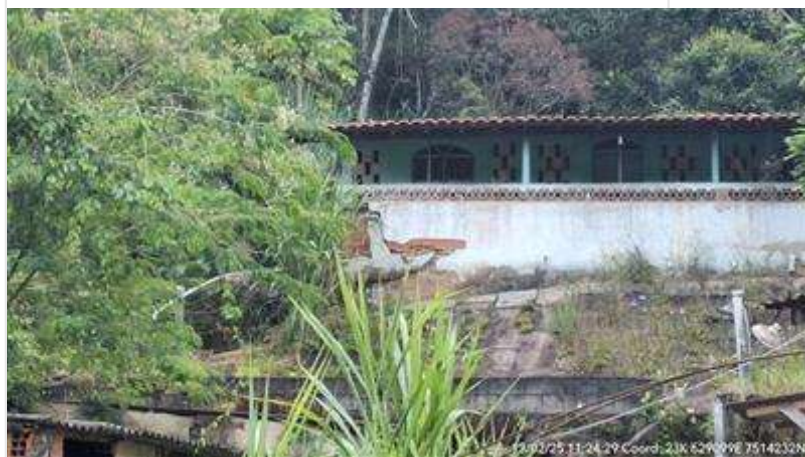
Foto\_Trincas\_em\_moradias-20250213-142428.jpg

**Setor de risco monitoramento, devido a feições de instabilidade presentes na moradia a montante (que está interditada pelo risco estrutural), tais como: trincas na moradia e muro, estrutura colapsada. As edificações apresentam vulnerabilidade média. Setor encaixado em drenagem natural. Logo, ressalta-se o monitoramento do local em períodos de chuvas intensas ou prolongadas.**

- **Sirenes**
- **Nudec**
- **Sinalização e Orientação de Alerta**
- **Educação e Conscientização da população**

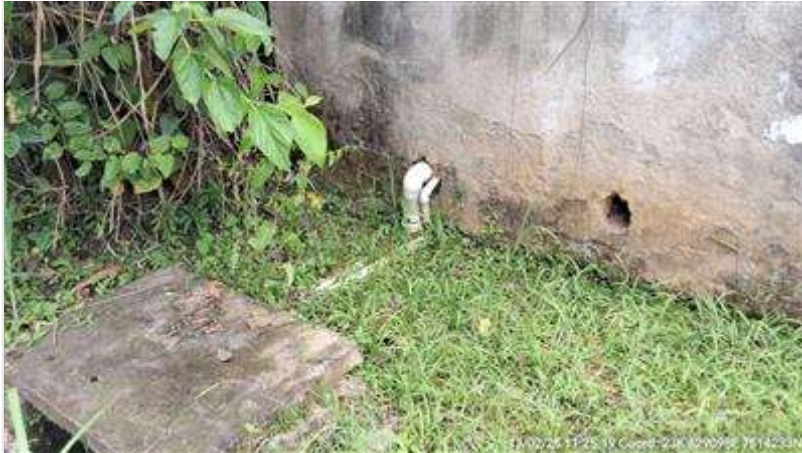
Foto\_agua-20250213-142518.jpg

**Concentração de água em superfície (enxurrada)**

- **Inexistente**

**Sem mina aparente**
