## FICHA DE CAMPO

**MD\_Carvalheiras\_434**

**MD\_Carvalheiras\_434\_EA\_SC\_\_17**

**São José, número 157**

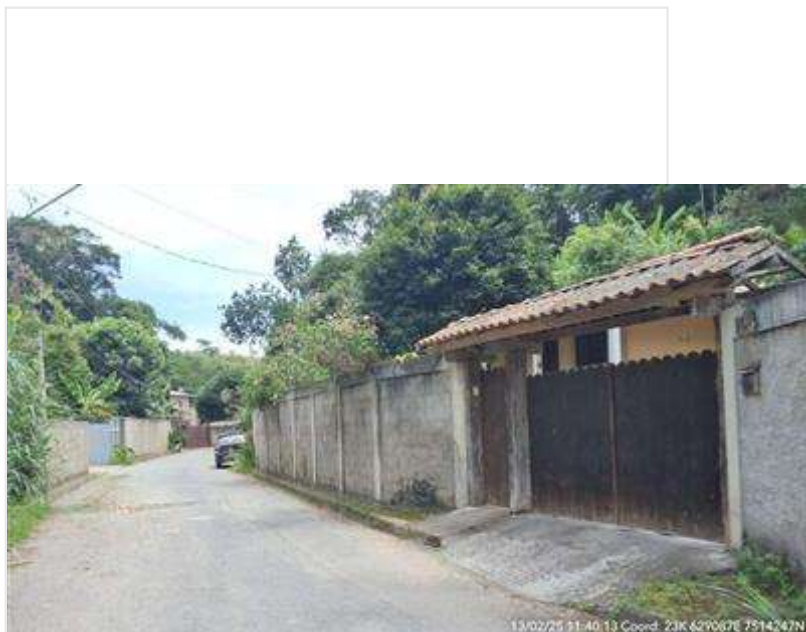
Foto\_acesso-20250213-144012.jpg

**Veicular**

**Pavimentado**

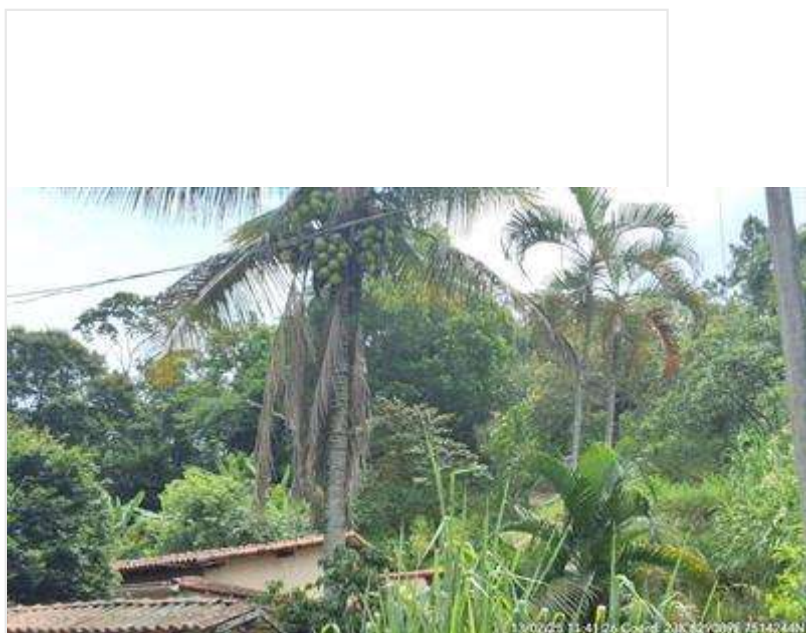
Foto\_encos\_nat-20250213-144125.jpg

**20 - 50m**

**60**

**Casas encaixadas em talude de corte único no sopé da encosta natural.**

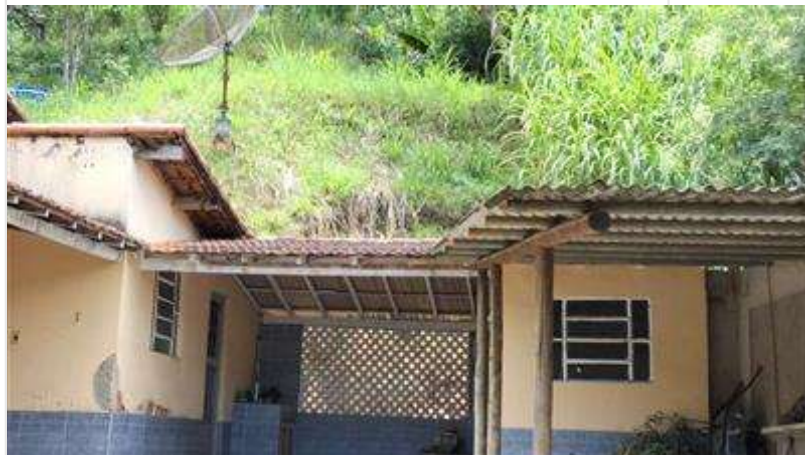
Foto\_cort\_un-20250213-144146.jpg

**1 - 5m**

**80**

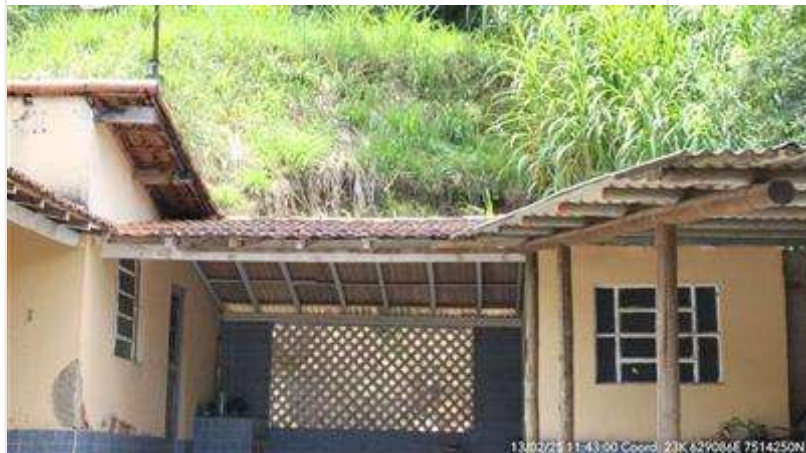
Foto\_material-20250213-144258.jpg

- **Solo residual**

**Solo residual espesso. Não conseguimos acesso à moradia para obter mais detalhes.**

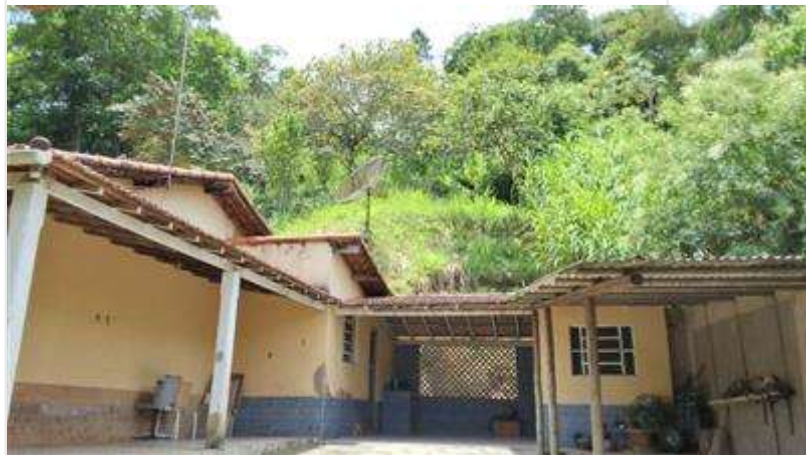
Foto\_talude\_casa-20250213-144340.jpg

**1 - 2m**

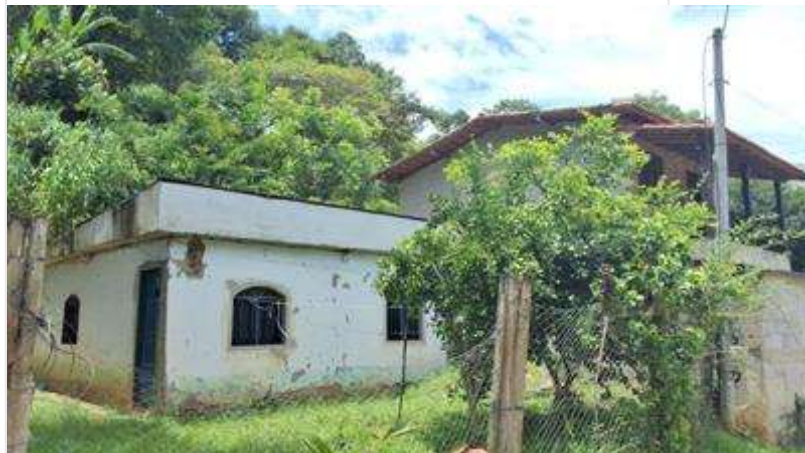
Foto\_vulnerabilidade-20250213-144809.jpg

**Alvenaria**

**Baixa: Danos Estruturais não esperados**

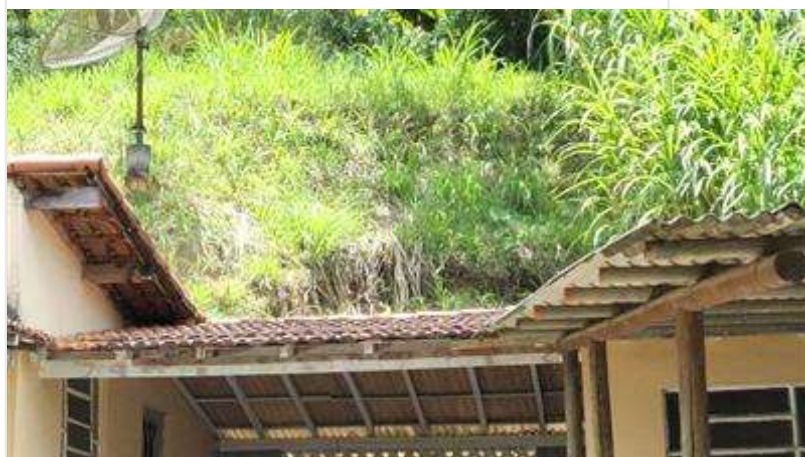
Foto\_Angulos\_negativos-20250213-144603.jpg

- **Ângulos negativos**
- **Erosão laminar**

**Foram observados feições de instabilidade como indicativos de movimento de massa.**

**Setor de risco monitoramento, devido a feições de instabilidade incipientes presentes na localidade, tais como: erosão e ângulo negativo. As edificações apresentam vulnerabilidade baixa. Não foi possível acessar às moradias. Neste caso, destaca-se para o monitoramento do local em períodos de chuvas intensas ou prolongadas.**

- **Educação e Conscientização da população**
- **Nudec**
- **Sinalização e Orientação de Alerta**
- **Sirenes**

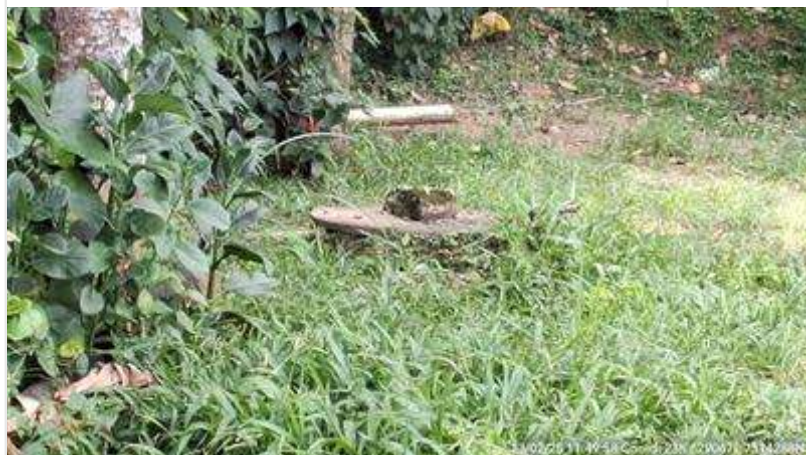
Foto\_agua-20250213-144956.jpg

**Concentração de água em superfície (enxurrada)**

- **Inexistente**

**Sem mina aparente**
