## FICHA DE CAMPO

**MD\_Carvalheiras\_434**

**MD\_Carvalheiras\_434\_EA\_SC\_\_18**

**São José, número 114**

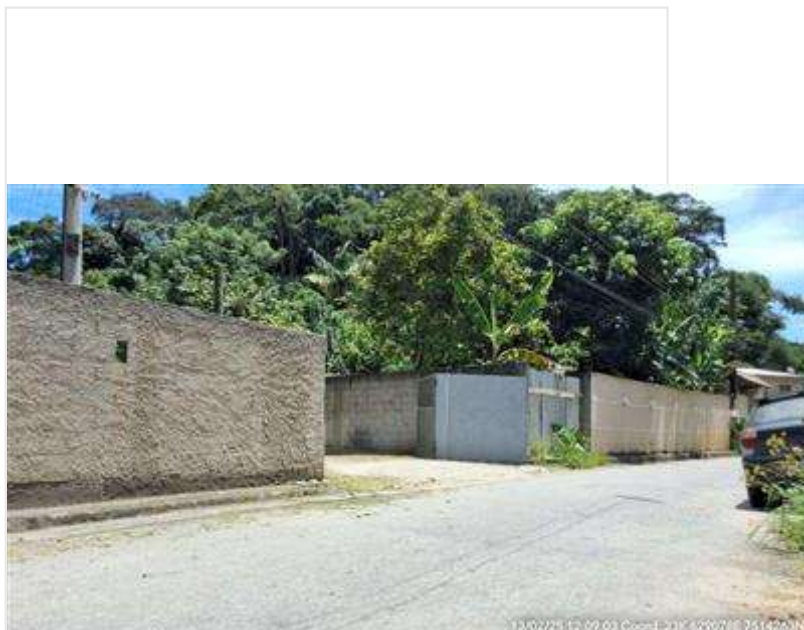
Foto do acesso:

**Veicular**

**Pavimentado**

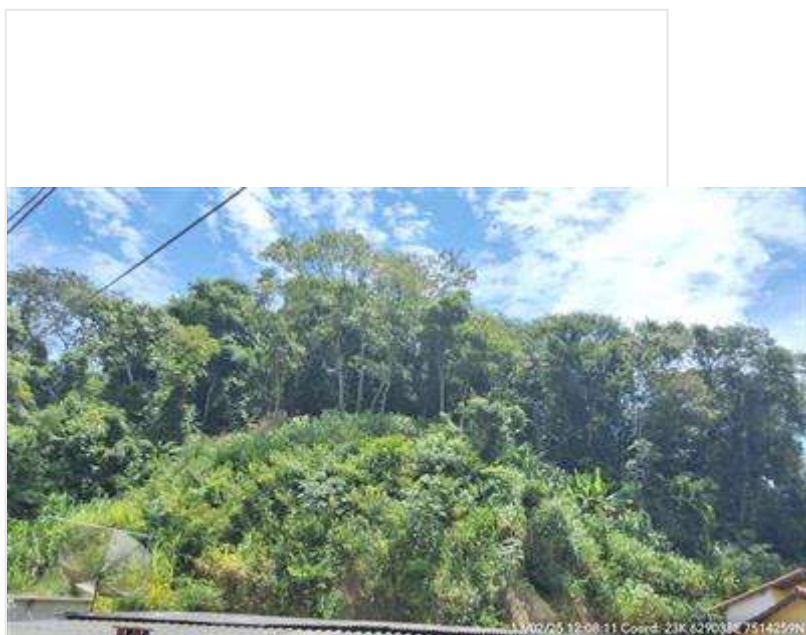
Foto da encosta natural:

**5 - 20m**

**60**

**Talude de corte e encosta a montante das moradias. Vegetação arbórea e gramíneas.**

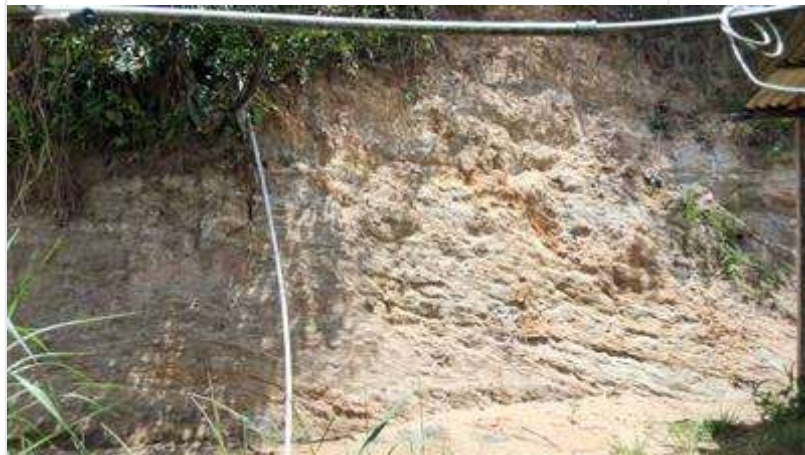
Foto do talude de corte único:

**1 - 5m**

**80**

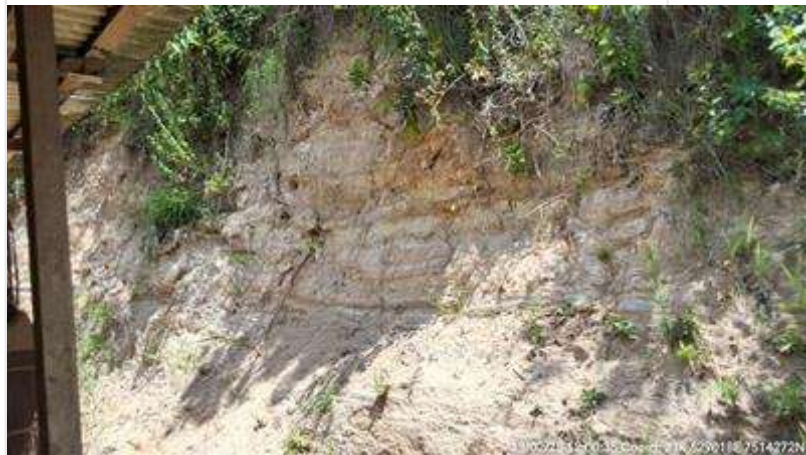
Foto do material predominante:

- **Rocha alterada**
- **Solo sobre rocha**
- **Solo residual**

**Perfil de rocha alterada na base com solo residual sobre a rocha.**

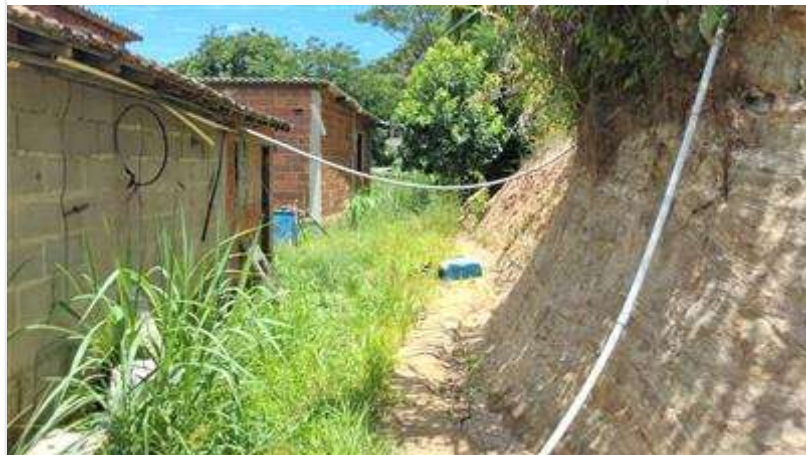
Foto Distância talude – casa

**1 - 2m**

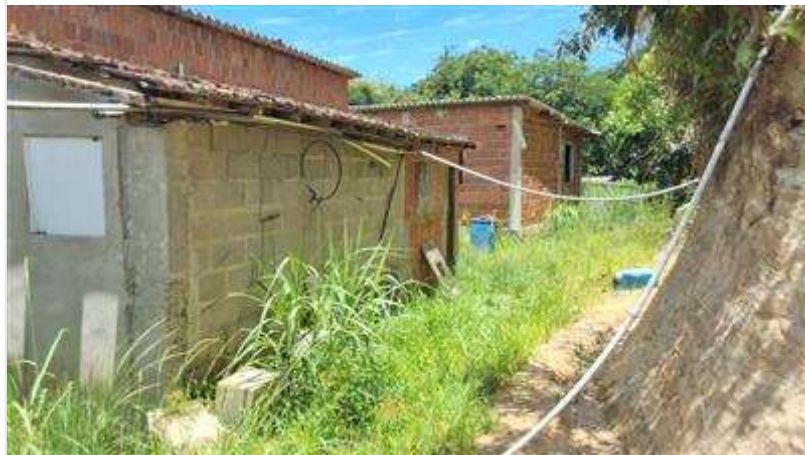
Foto do Vulnerabilidade:

**Alvenaria**

**Média: Danos esperados relacionados a trincas e colapso parcial nas paredes**

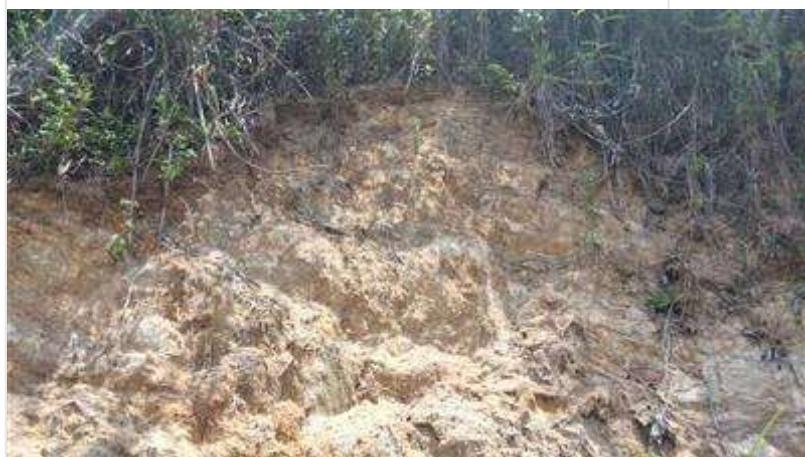
Foto Erosão Laminar

- **Erosão laminar**
- **Sulcos**

**Foram observados feições de instabilidade como indicativos de movimento de massa. No entanto, destaca-se para o relato do morador da não ocorrência de movimento de massa.**

**Setor de risco monitoramento, devido a feição de instabilidade presente na localidade como erosão. As edificações apresentam vulnerabilidade média. Morador relatou não sofrer com problemas de inundação. Logo, necessota de monitoramento do local em períodos de chuvas intensas ou prolongadas.**

- Sirenes
- Nudec
- Sinalização e Orientação de Alerta
- Educação e Conscientização da população

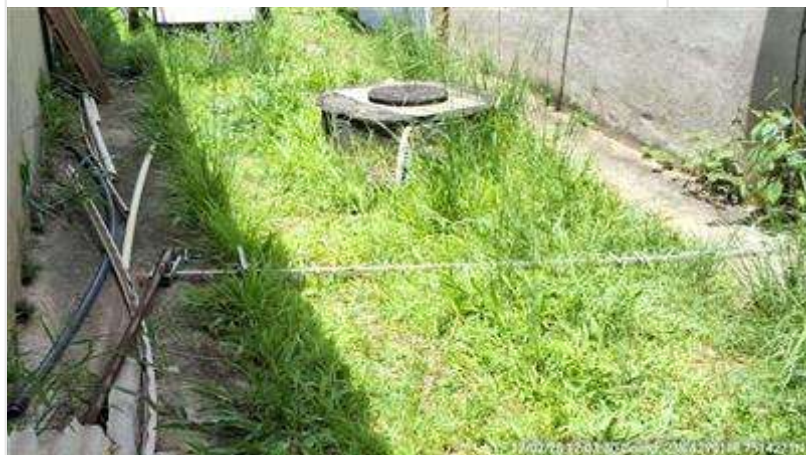
Foto da presença de água:

**Concentração de água em superfície (enxurrada)**

- **Inexistente**

**Sem mina aparente**
