## FICHA DE CAMPO

**MD\_Carvalheiras\_434**

**MD\_Carvalheiras\_434\_EA\_SC\_\_19**

**Tupaceretã, número 612**

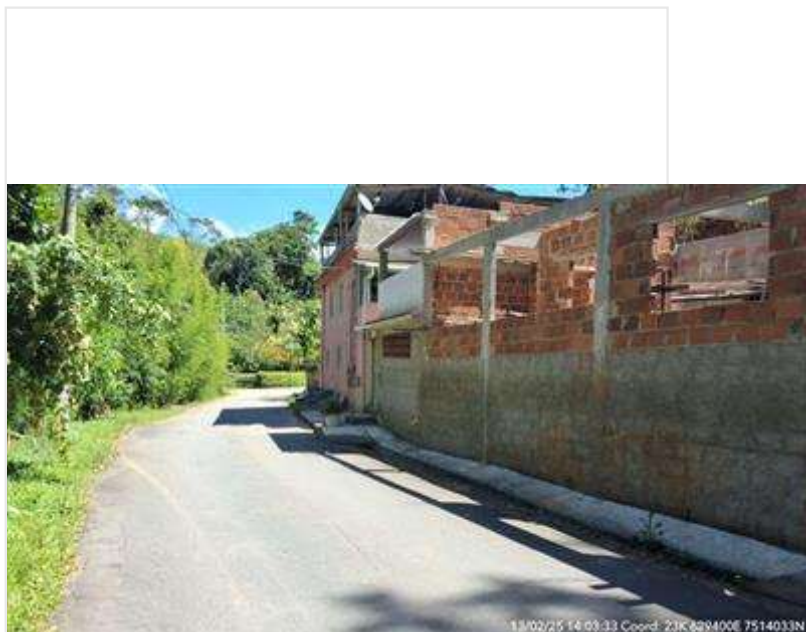
Foto\_acesso-20250213-170332.jpg

**Veicular**

**Pavimentado**

Foto do acesso:

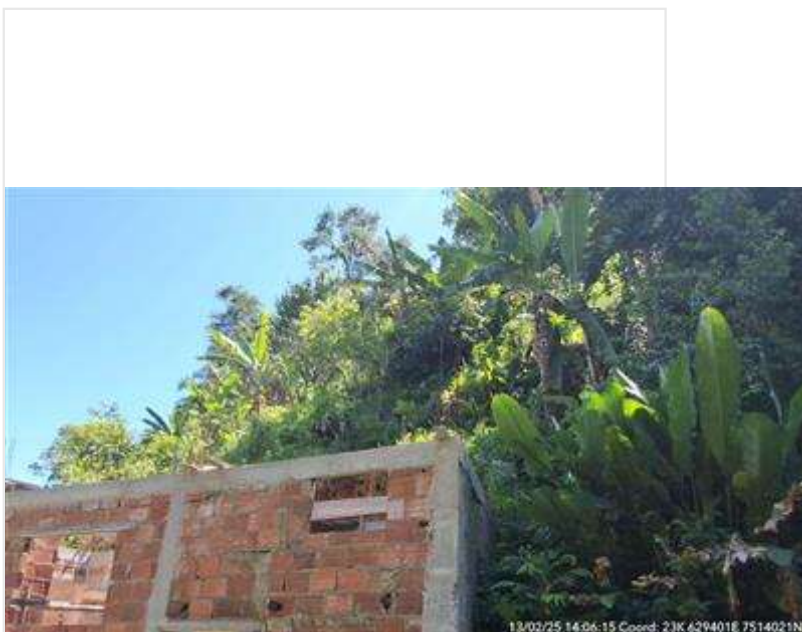
Foto\_encos\_nat-20250213-170614.jpg

**20 - 50m**

**65**

Foto da encosta natural:

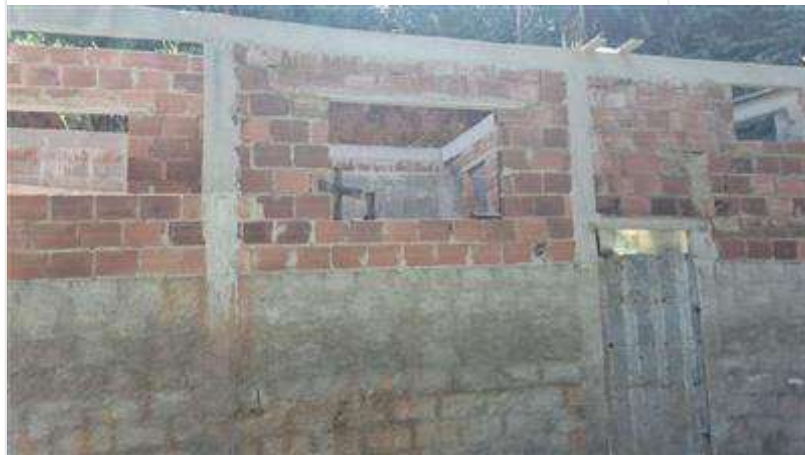
Foto\_cort\_un-20250213-170534.jpg

**1 - 5m**

**85**

Foto do talude de corte único:

**Talude de corte a montante das edificações. Vegetação arbórea e gramíneas no entorno.**

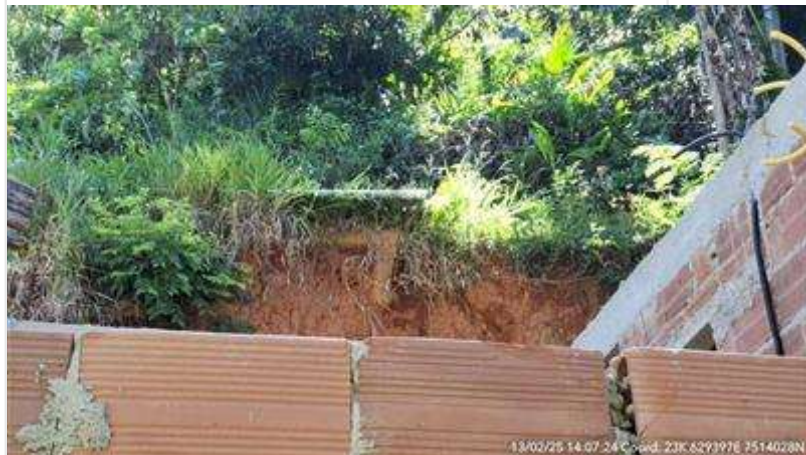
Foto\_material-20250213-170723.jpg

- **Solo residual**

**Solo residual espesso.**

Foto do material predominante:

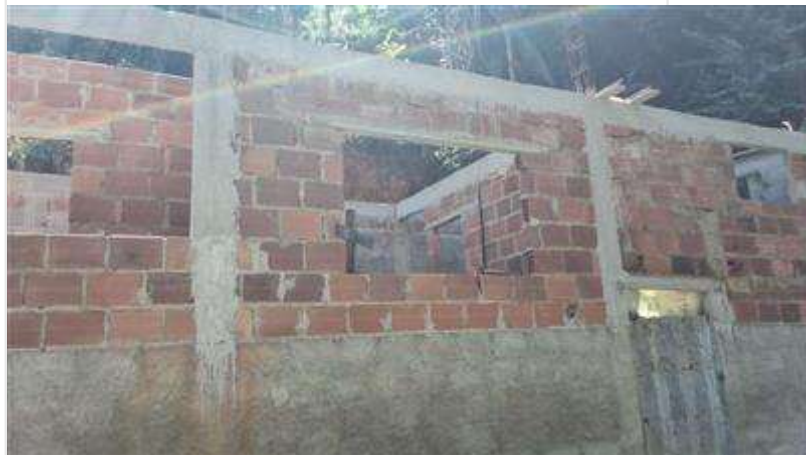
Foto\_talude\_casa-20250213-170703.jpg

**Nulo**

Foto Distância talude – casa

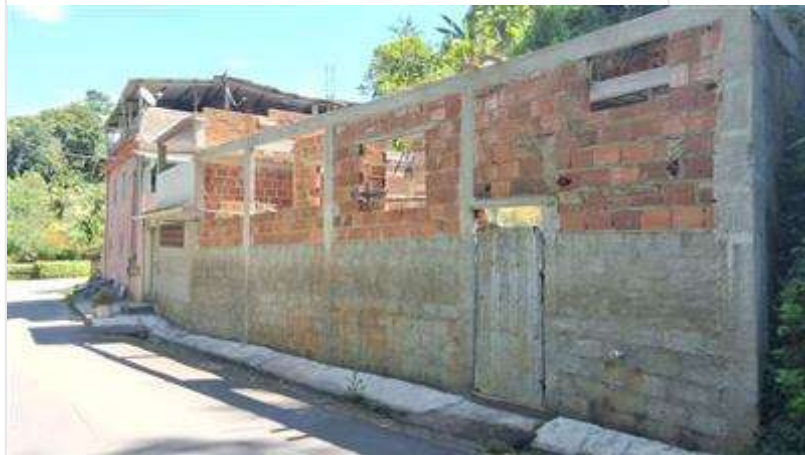
Foto\_vulnerabilidade-20250213-170642.jpg

**Média: Danos esperados relacionados a trincas e colapso parcial nas paredes**

Foto do Vulnerabilidade:

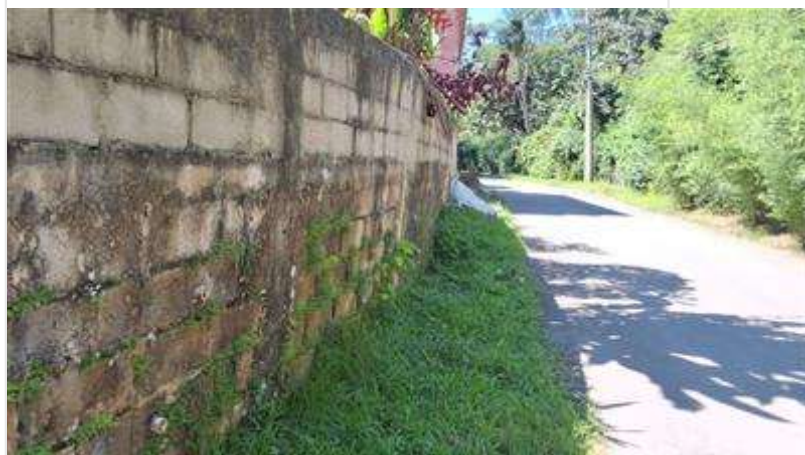
Foto\_Muros\_paredes\_abaulados-20250213-171247.jpg

Foto Muros/ paredes abaulados

**Setor de risco monitoramento, devido a feições de instabilidade presentes na localidade, tais como: erosão, ângulo negativo e muro embarrigado. Morador da casa na frente da rua da Nascente relatou não ter ocorrido deslizamento a montante. As edificações apresentam vulnerabilidade média, sendo uma delas em fase de edificação. Logo, é necessário o monitoramento do local em períodos de chuvas intensas ou prolongadas.**

- **Sirenes**
- **Nudec**
- **Educação e Conscientização da população**
- **Sinalização e Orientação de Alerta**

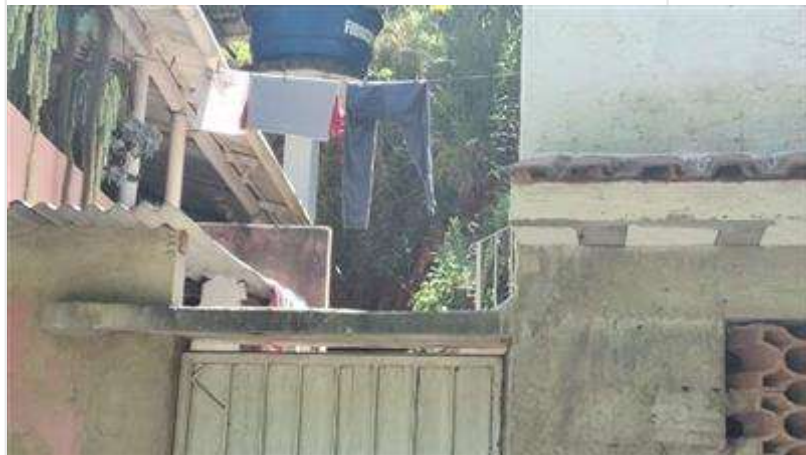
Foto\_Angulos\_negativos-20250213-171030.jpg

## Foto Ângulos negativos

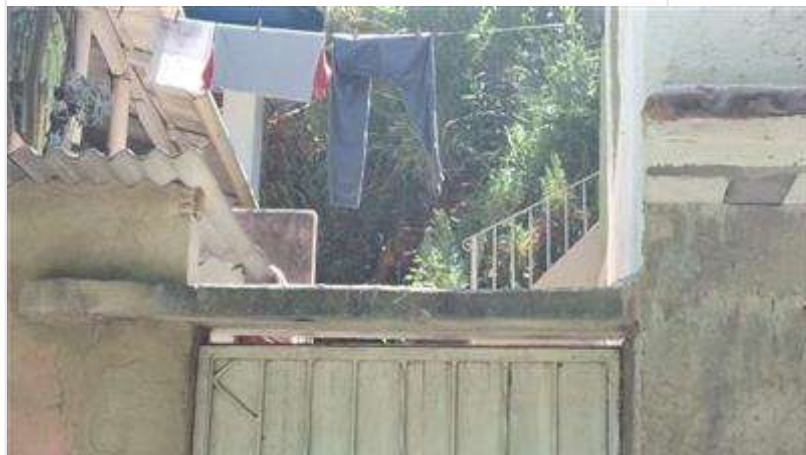
Foto\_Erosao\_Laminar-20250213-171111.jpg

## Foto Erosão Laminar

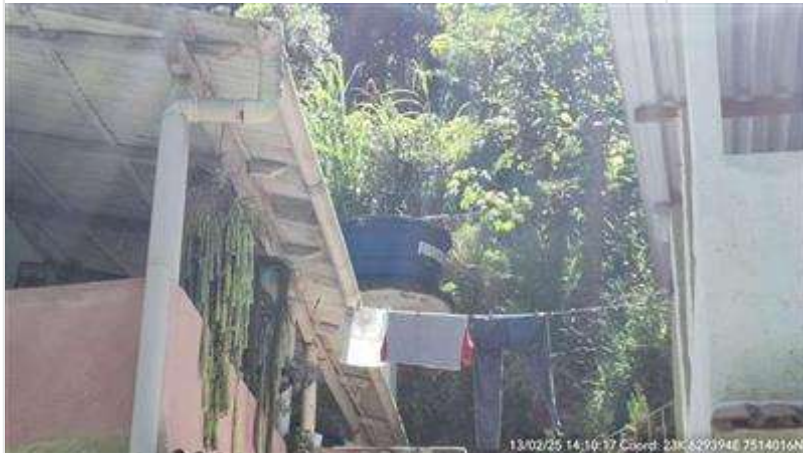
Foto\_agua-20250213-171017.jpg

**Concentração de água em superfície (enxurrada)**

- **Inexistente**

Foto da presença de água:

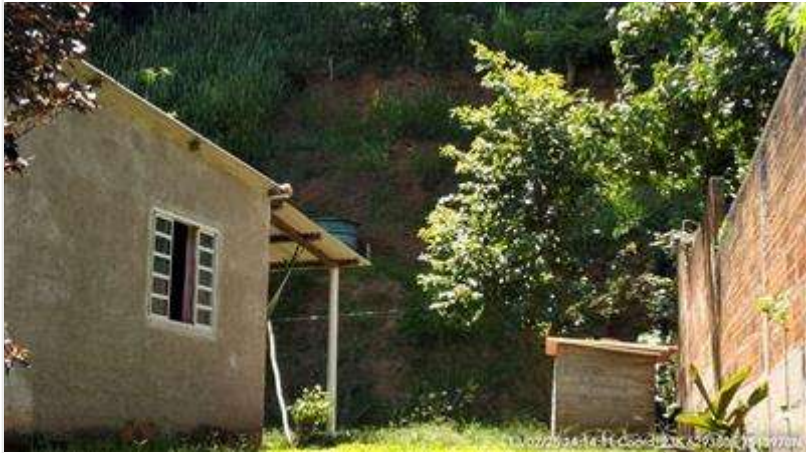
Foto1-20250213-171409.jpg

Talude de corte a montante da moradia.
