## FICHA DE CAMPO

**MD\_Carvalheiras\_434**

**MD\_Carvalheiras\_434\_EA\_SC\_\_2**

**RJ-127, km 35, número 114**

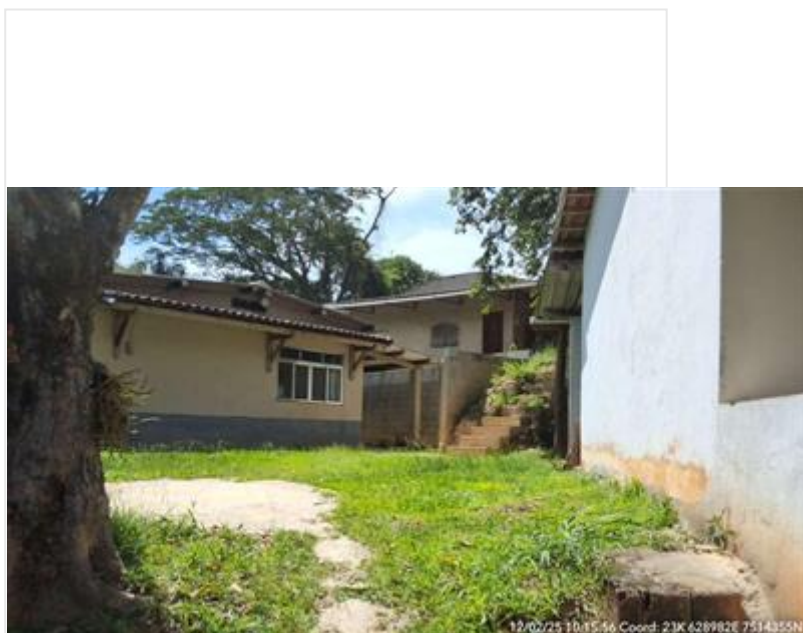
Foto do acesso:

**Veicular**

**Pavimentado**

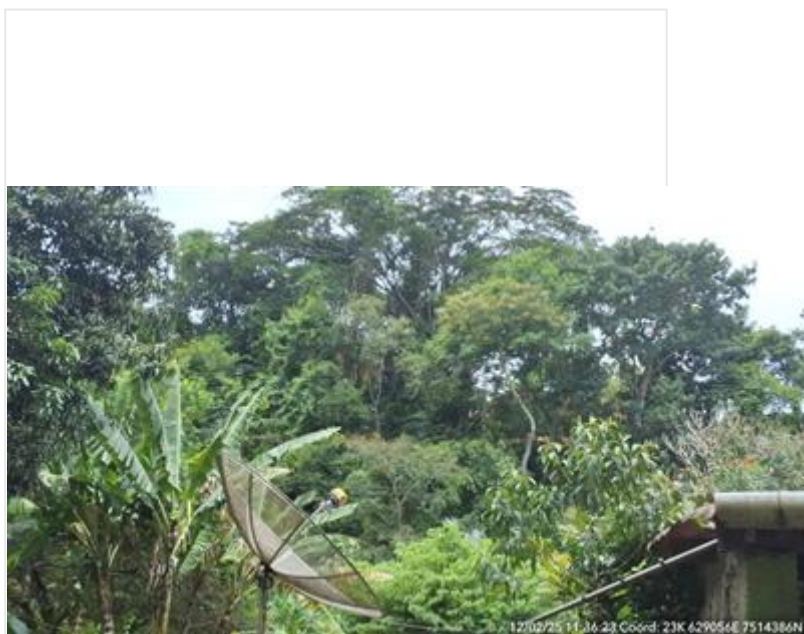
Foto da encosta natural:

**5 - 20m**

**65**

**Presença de cortes encaixados atrás das moradias, com vegetação de baixo porte na crista. A jusante das edificações, apresenta vegetação esparsa e com árvores de alto porte.**

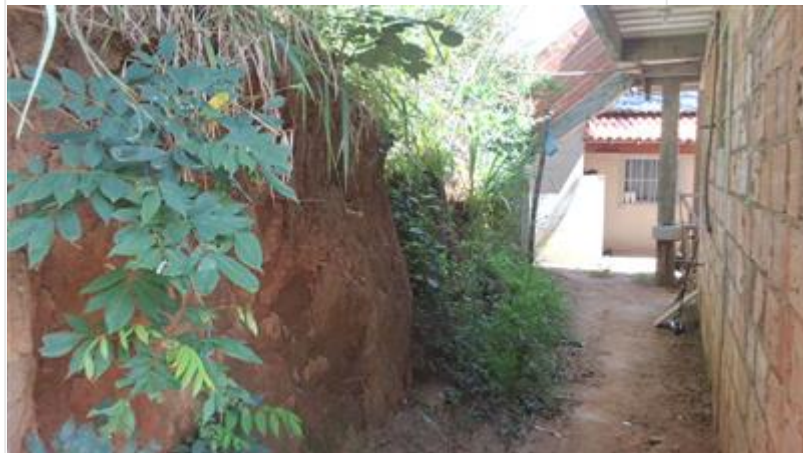
Foto do talude de cortes múltiplos:

**1 - 5m**

**85**

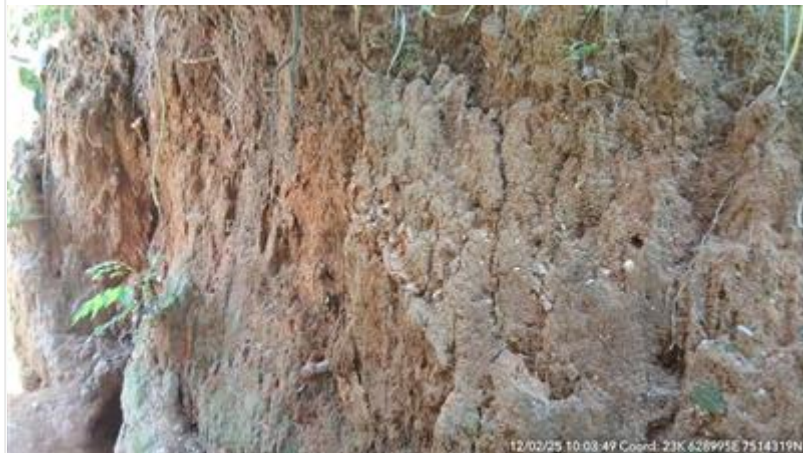
Foto do material predominante:

**Solo residual desenvolvido e material coluvionar. Apresenta aterro no topo da encosta.**

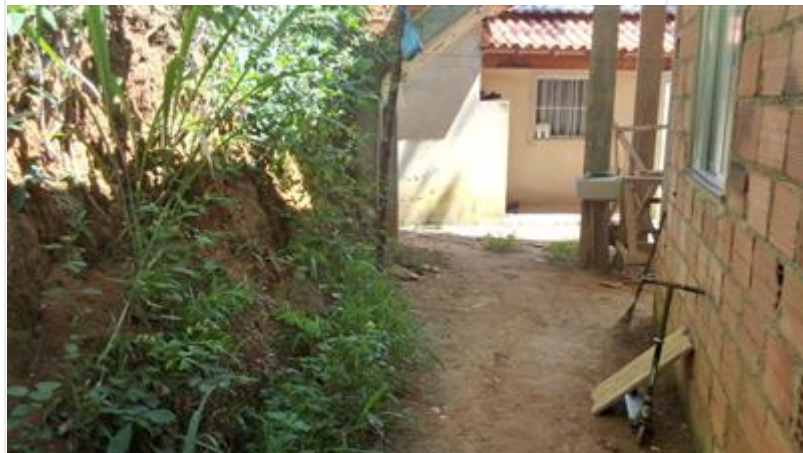
Foto Distância talude – casa

**1 - 2m**

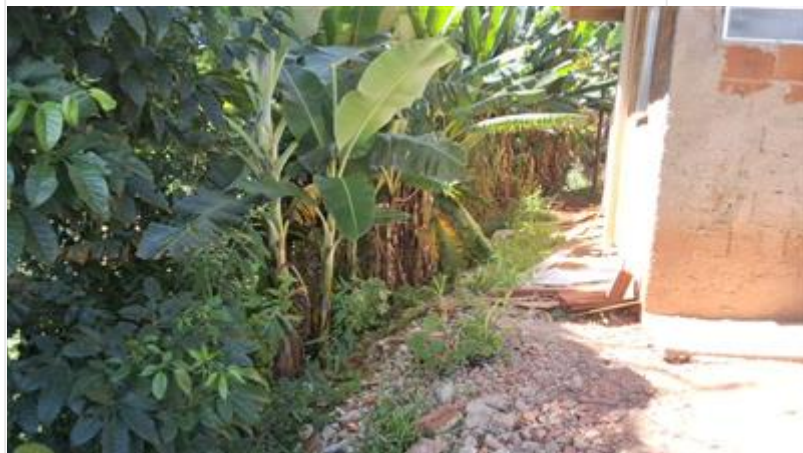
Foto Distância topo do talude - base da casa

**1 - 2m**

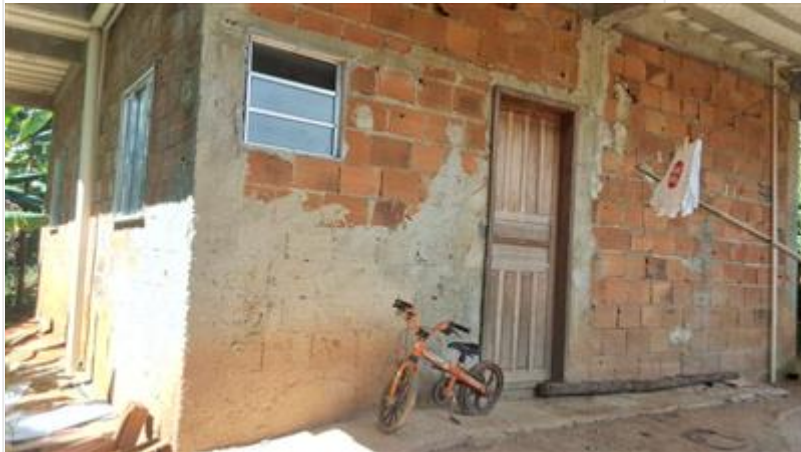
Foto do Vulnerabilidade:

**Média: Danos esperados relacionados a trincas e colapso parcial nas paredes**

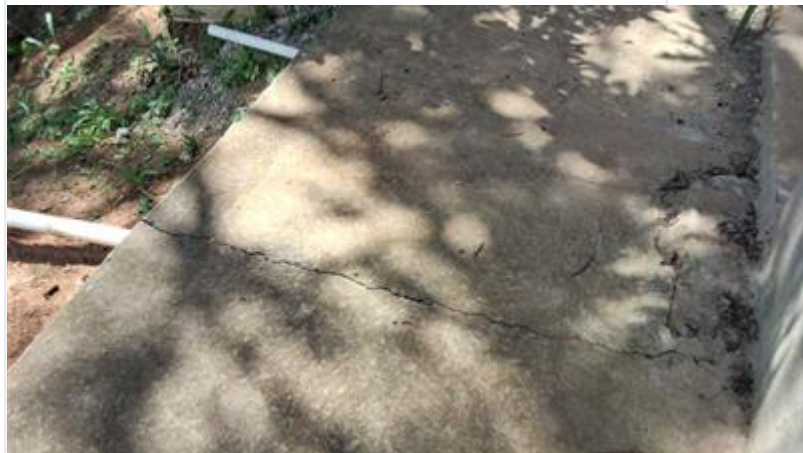
## Foto Trincas no terreno

**Setor de risco alto, devido a feições de instabilidade presentes na localidade, tais como: trincas no terreno, descalçamento, erosão, ângulo negativo. As edificações apresentam vulnerabilidade média. Logo, é média a possibilidade de destruição das edificações em períodos de chuvas intensas ou prolongadas.**

- **Sirenes**
- **Sinalização e Orientação de Alerta**
- **Educação e Conscientização da população**

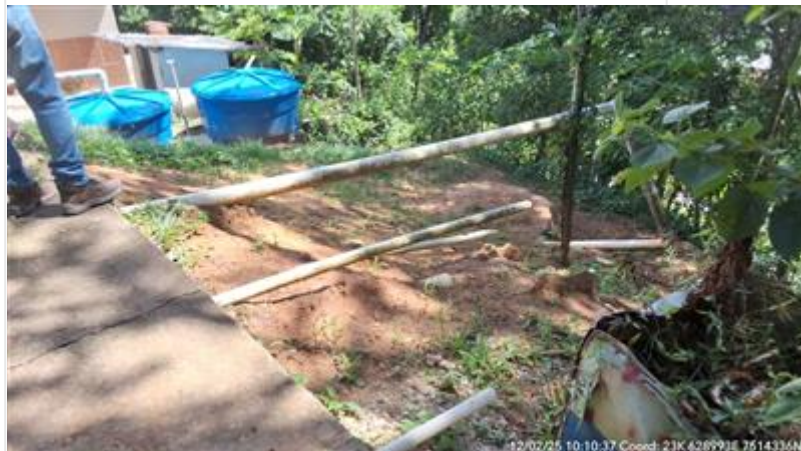
Foto da presença de água:

**Lançamento de água servida em superfície**

- **Inexistente**

**Sumidouro.**
