## FICHA DE CAMPO

**MD\_Carvalheiras\_434**

**MD\_Carvalheiras\_434\_EA\_SC\_\_20**

**Tupaceretã, número 782**

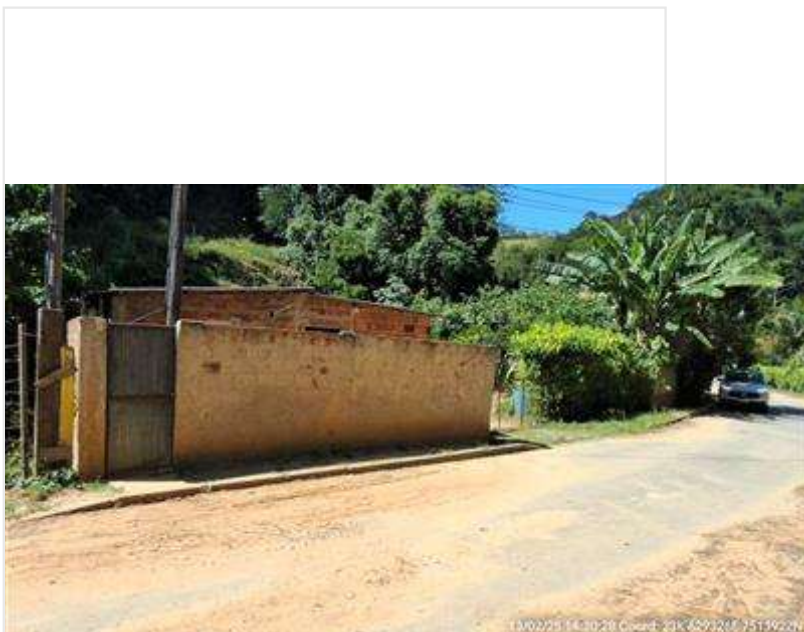
Foto do acesso:

**Veicular**

**Pavimentado**

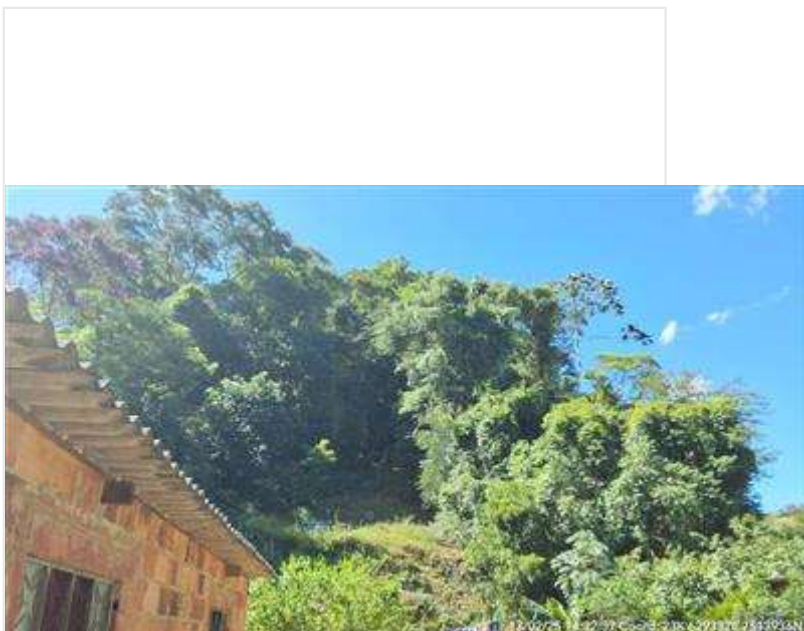
Foto da encosta natural:

**20 - 50m**

**65**

**Casas encaixadas em taludes de corte no sopé da encosta natural. Vegetação predominantemente esparsa.**

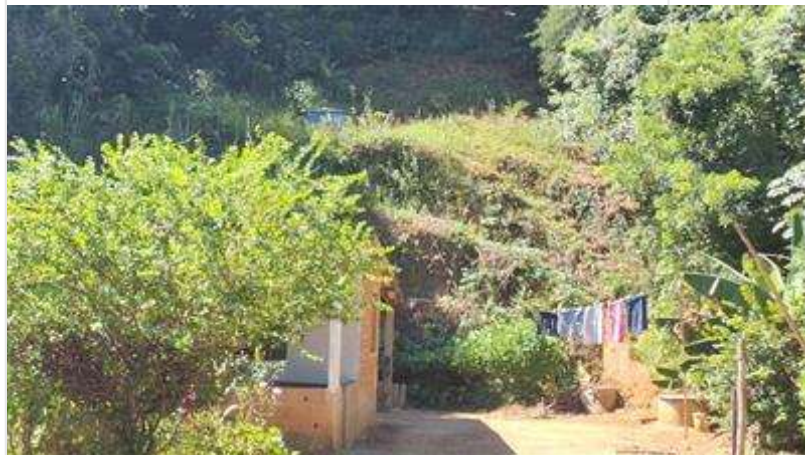
Foto do talude de cortes múltiplos:

**1 - 5m**

**80**

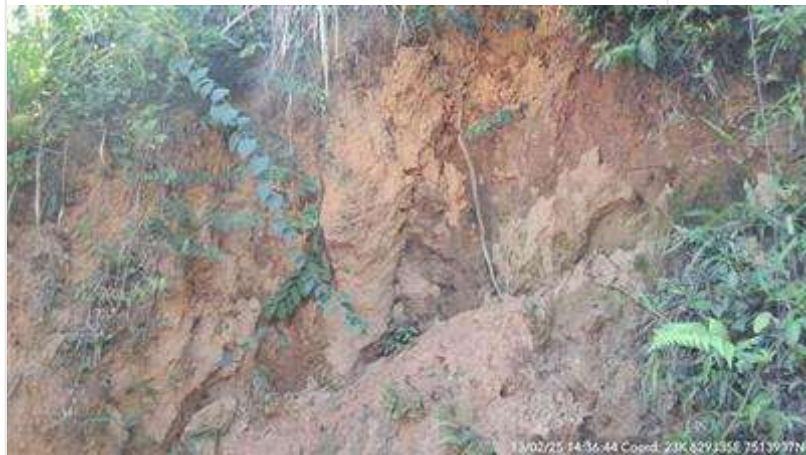
Foto do material predominante:

- **Solo residual**

**Solo residual espesso e bem alterada.**

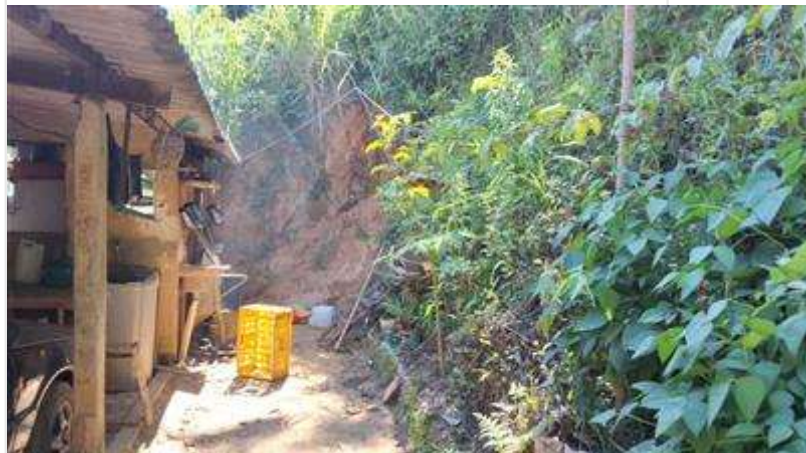
Foto Distância talude – casa

**Nulo**

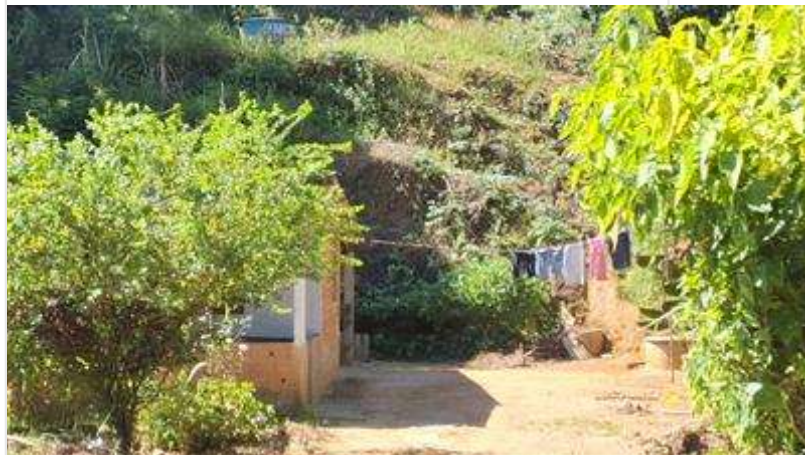
Foto do Vulnerabilidade:

**Alvenaria**

**Média: Danos esperados relacionados a trincas e colapso parcial nas paredes**

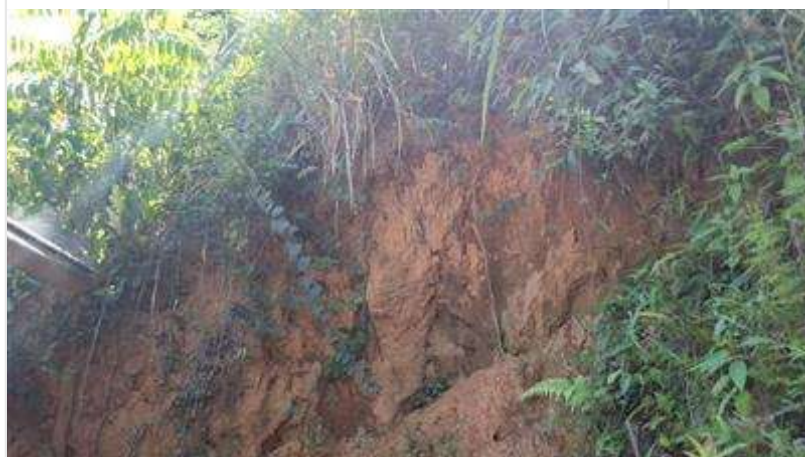
Foto Ângulos negativos

- **Ângulos negativos**
- **Erosão laminar**

**Foram observados feições de instabilidade como indicativo de movimento de massa. Mas ressalta-se o relato da moradora da não ocorrência de movimento de massa no setor.**

**Setor de risco monitoramento, devido a feições de instabilidade presentes na localidade, tais como: erosão e ângulo negativo. As edificações apresentam vulnerabilidade média. Logo, é necessário o monitoramento das feições ou aparecimento de novas em períodos de chuva prolongadas ou intensas.**

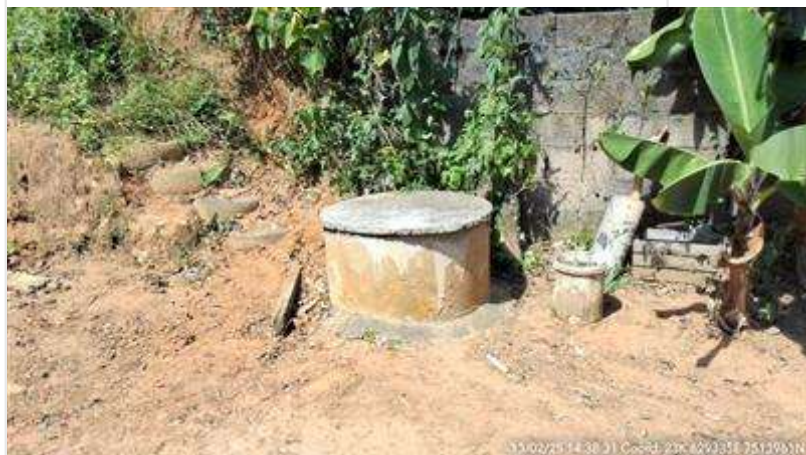
Foto da presença de água:

**Concentração de água em superfície (enxurrada)**

- **Inexistente**

**Sem mina aparente**
