## FICHA DE CAMPO

**MD\_Carvalheiras\_434**

**MD\_Carvalheiras\_434\_EA\_SC\_\_21**

**São José, número 470**

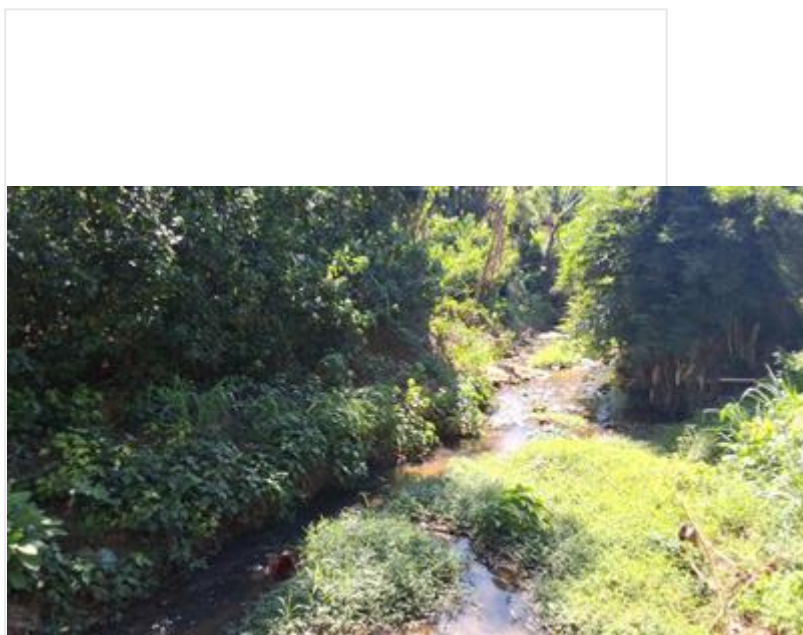
Foto do talude de cortes múltiplos:

**1 - 5m**

**75**

**Edificações em margem de rio. Vegetação de gramíneas de médio porte. Aterro localizado no topo. Todas as águas servidas e esgotos são lançadas no rio.**

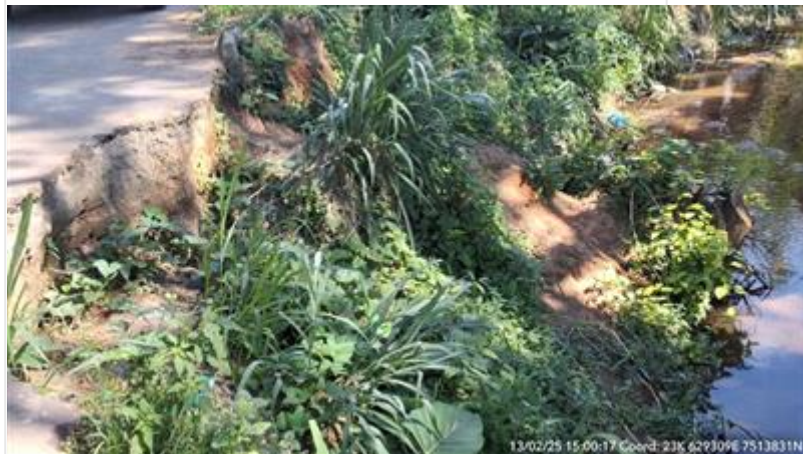
Foto do material predominante:

**Solo residual com aterro no topo. Presença de lixo no talude.**

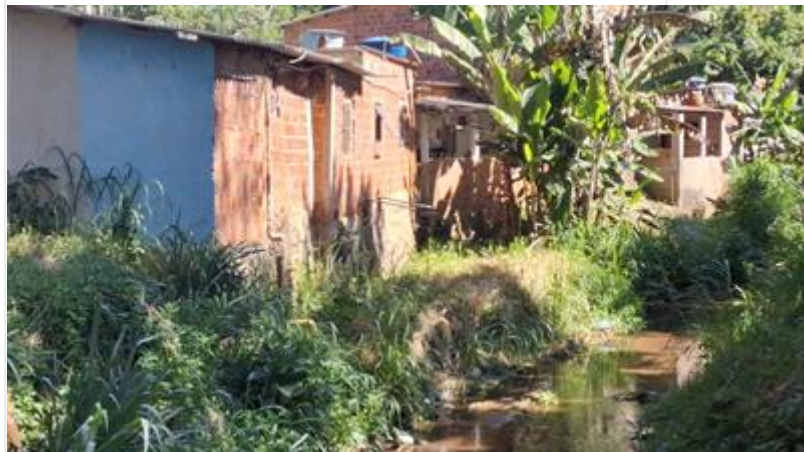
Foto Distância topo do talude - base da casa

**1 - 2m**

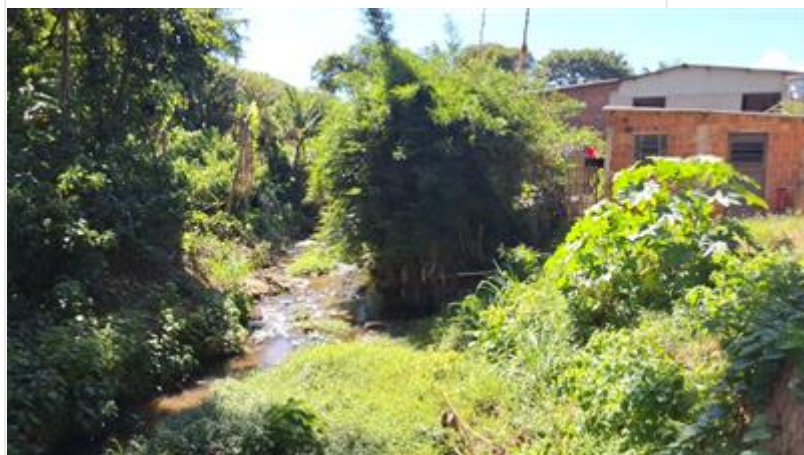
Foto Distância da Drenagem

**<1m**

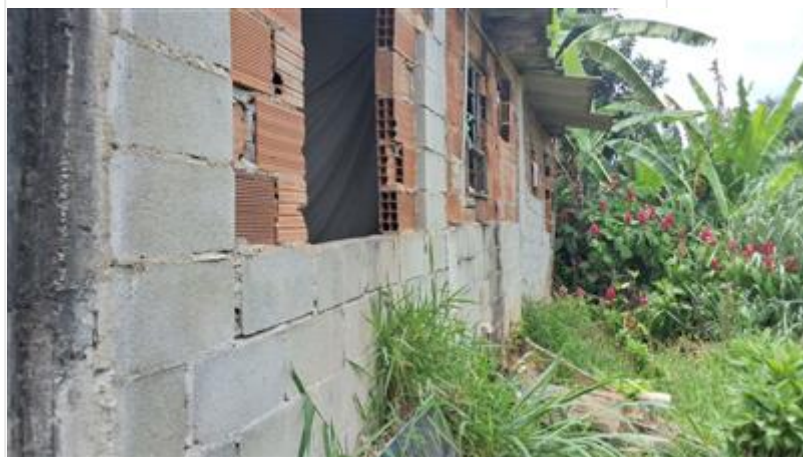
Foto do Vulnerabilidade:

**Média: Danos esperados relacionados a trincas e colapso parcial nas paredes**

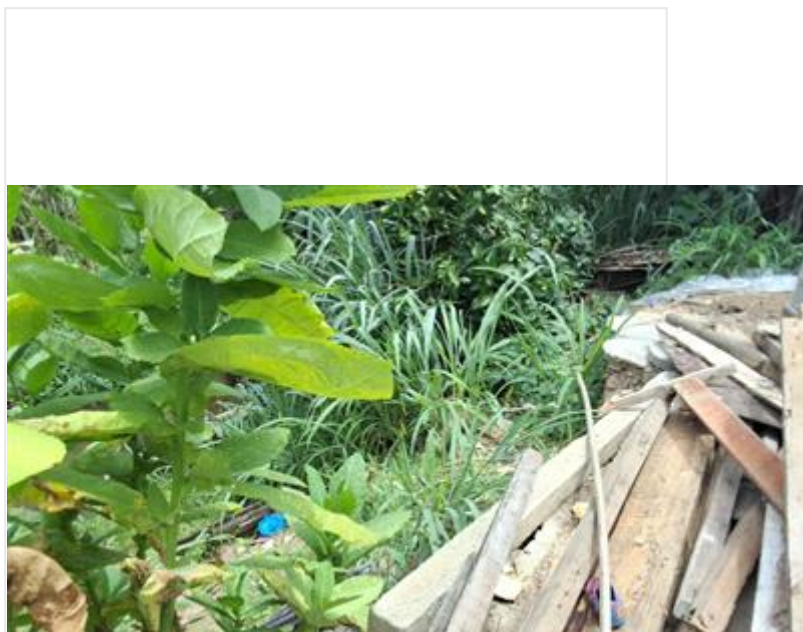
Foto do outro processo:

**Solapamento**

**Não foram relatados pelos moradores do setor movimentos de massa. No entanto, há muitos relatos de inundação.**

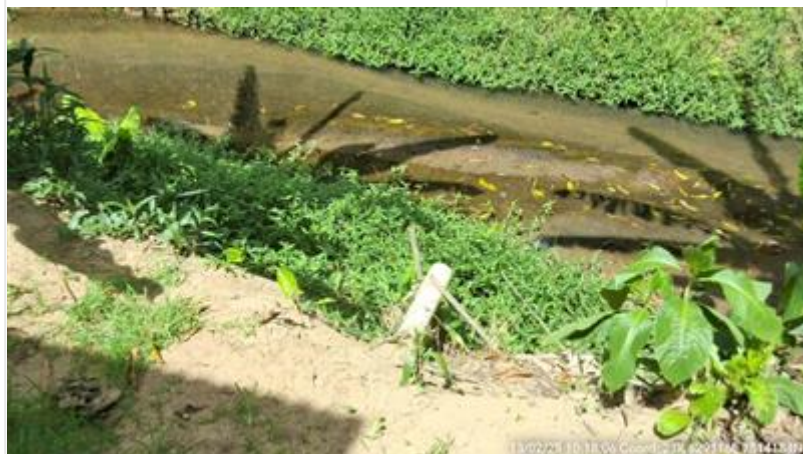
Foto da presença de água:

**Lançamento de água servida em superfície**

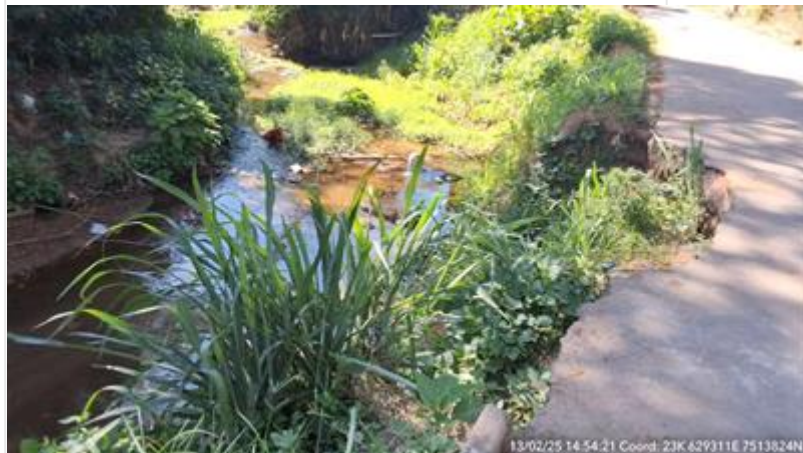
Foto1

**Solapamento parcial da via na margem do rio.**
