## FICHA DE CAMPO

**MD\_Carvalheiras\_434**

**MD\_Carvalheiras\_434\_EA\_SC\_\_22**

**Rua São José, número 337**

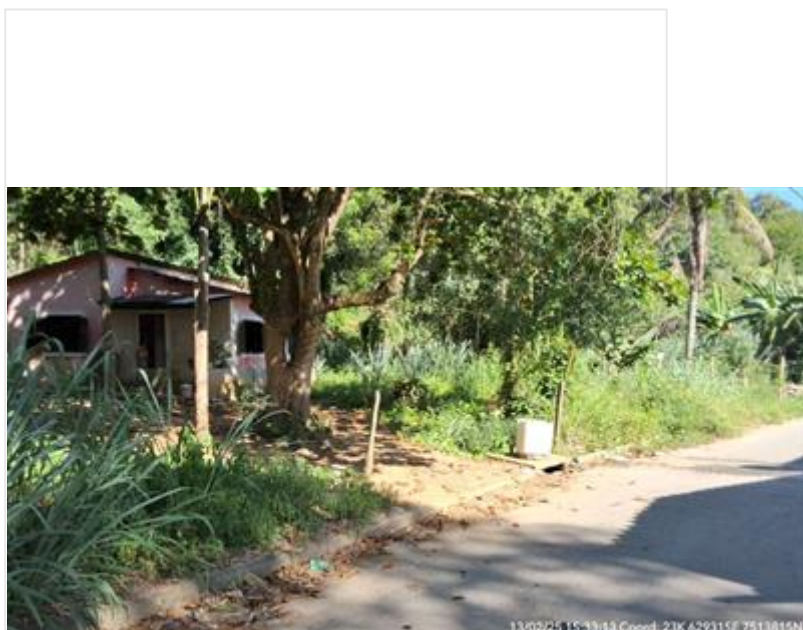
Foto do acesso:

**Veicular**

**Pavimentado**

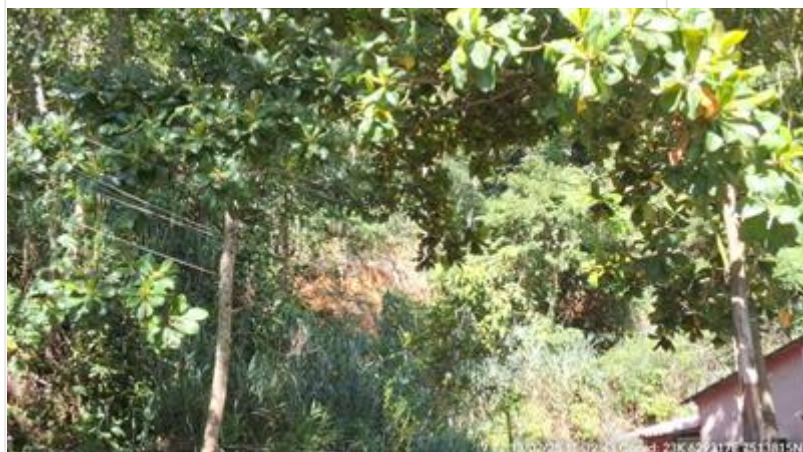
Foto da encosta natural:

**5 - 20m**

**65**

**Encosta natural com talude de corte no sopé. Imóvel próximo ao talude e drenagem natural marcante.**

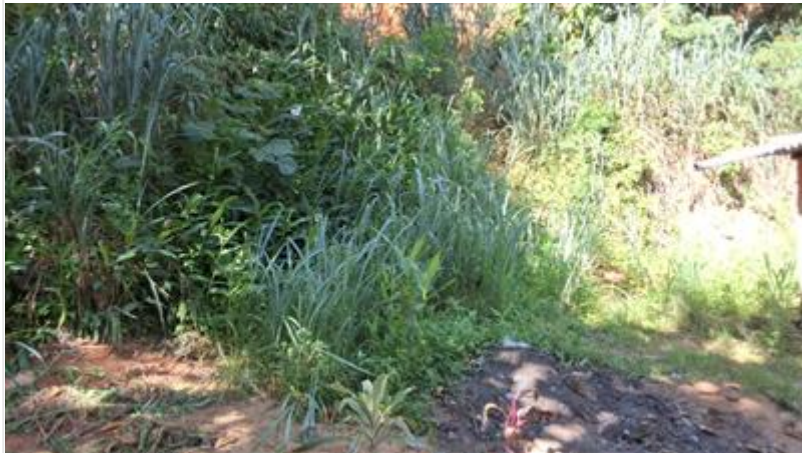
Foto do talude de corte único:

**1 - 5m**

**80**

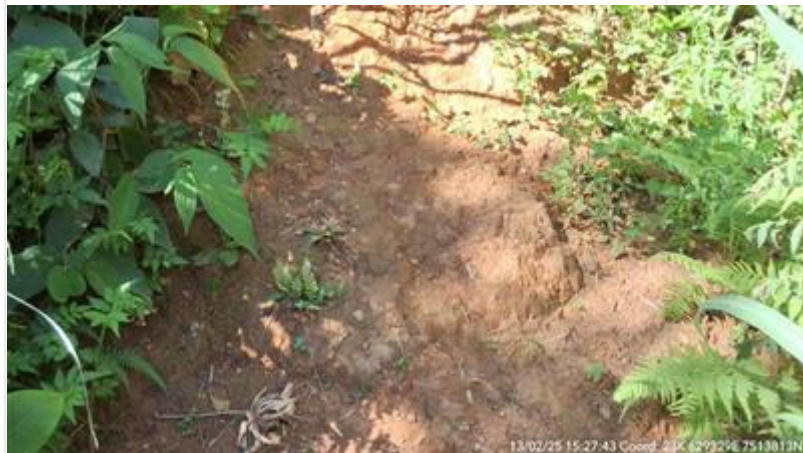
Foto do material predominante:

**Perfil composto por solo residual espesso e bem desenvolvido.**

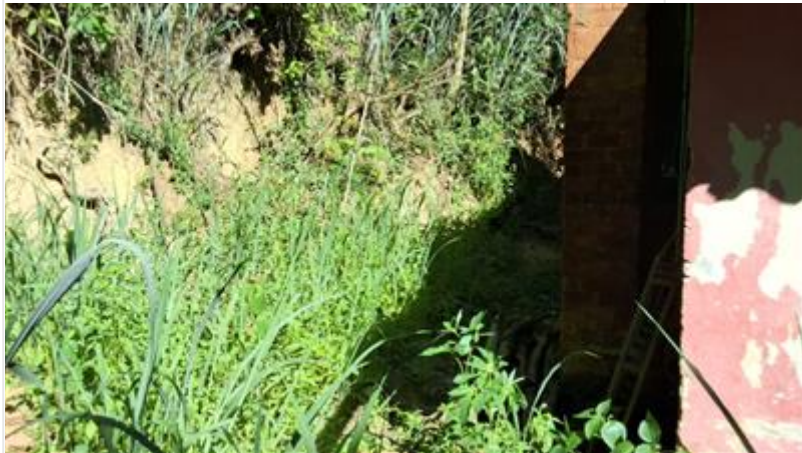
Foto Distância talude – casa

**3 - 4m**

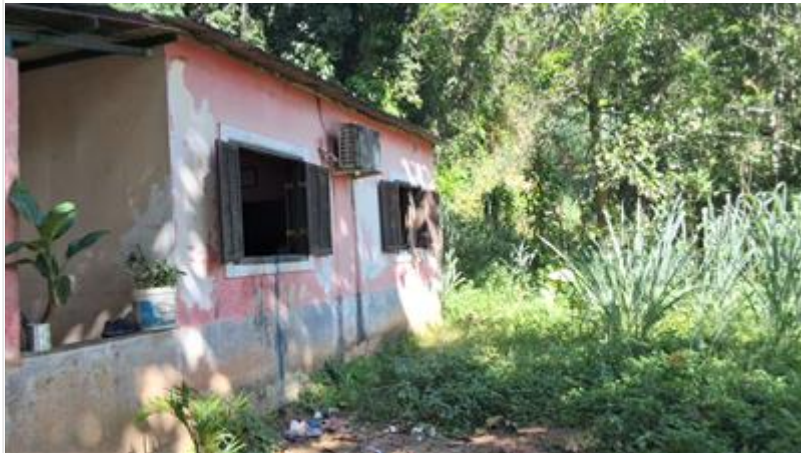
Foto do Vulnerabilidade:

**Média: Danos esperados relacionados a trincas e colapso parcial nas paredes**

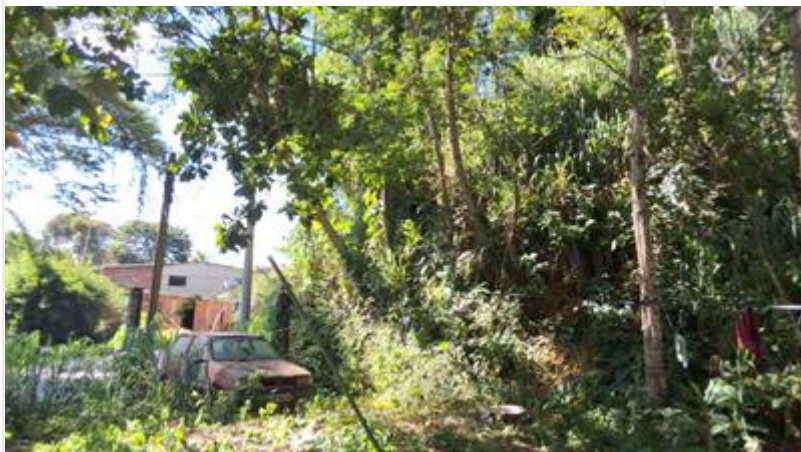
Foto Vegetação/postes inclinadas/tombados

- **Cicatrizes**
- **Erosão laminar**
- **Ângulos negativos**
- **Vegetação/postes inclinadas/tombados**

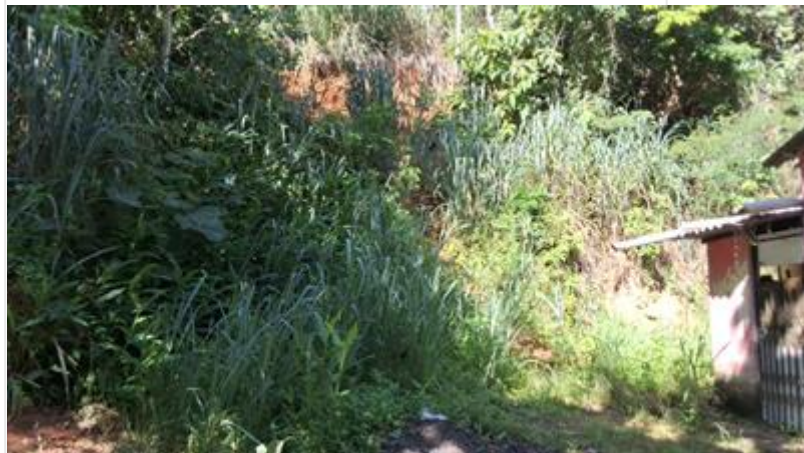
Foto do deslizamentos:

**Planar**

**Deslizamento planar ocorrido em fevereiro de 2024, sem atingimento do imóvel. Há histórico de processo em 2000, 2004 e 2018, sem atingimento. Moradora local relatou que a mãe costuma mexer no talude e retirar o material.**

**Setor de risco alto, devido a históricos de movimento de massa (2000, 2004, 2018 e 2024), sem atingimento da edificação. Há feições de instabilidade como cicatriz, erosão e vegetação inclinada, indicando o processo ativo. Destaca-se a presença de cerca de 5 crianças e uma gestante no imóvel. Ademais, a moradora destacou a ocorrência frequente de inundação no local, o que compromete a rota de fuga. Portanto, em períodos de chuvas intensas ou prolongadas, é alta a possibilidade de reativação do processo.**

- **Sirenes**
- **Nudec**
- **Sinalização e Orientação de Alerta**
- **Educação e Conscientização da população**

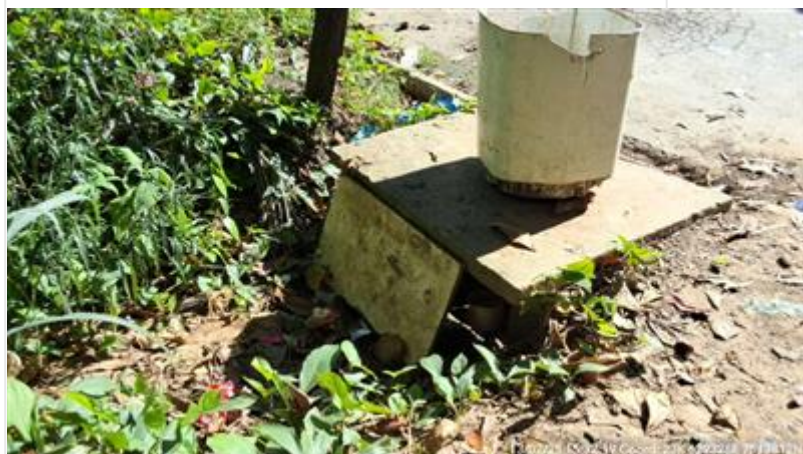
Foto da presença de água:

**Concentração de água em superfície (enxurrada)**

- **Inexistente**

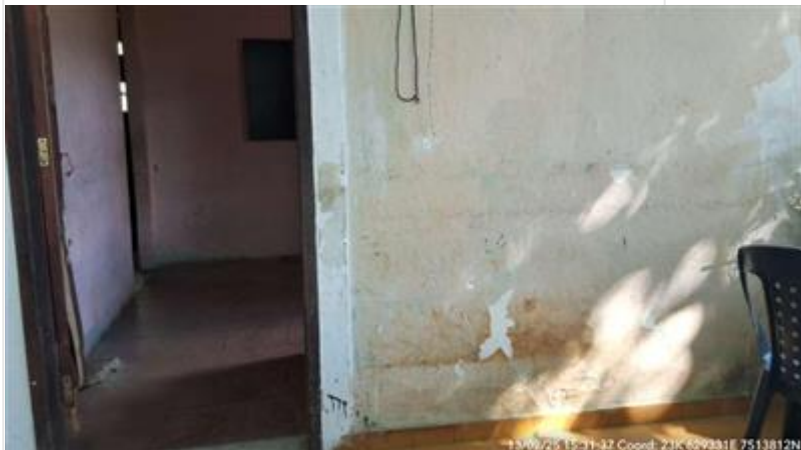
Foto1

**Relato da moradora de inundação frequente no local. Destaca-se para as marcas de água nas paredes do imóvel.**
