## FICHA DE CAMPO

**MD\_Carvalheiras\_434**

**MD\_Carvalheiras\_434\_EA\_SC\_\_23**

**Manoel Rodrigues de Souza Júnior, número 6659**

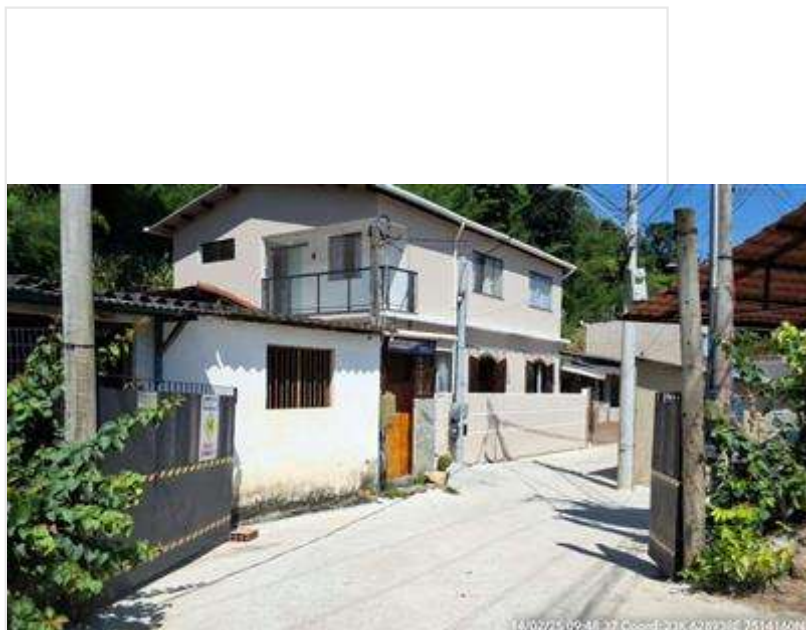
Foto do acesso:

**Veicular**

**Pavimentado**

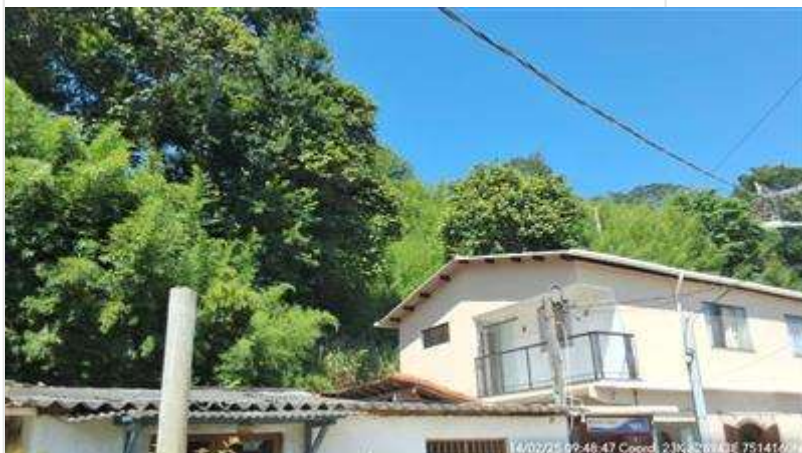
Foto da encosta natural:

**5 - 20m**

**50**

**Talude de corte único a montante das edificações. Vegetação arbórea de médio porte a montante e gramíneas próxima a crista do talude de corte. Além disso, há bambuzal na encosta.**

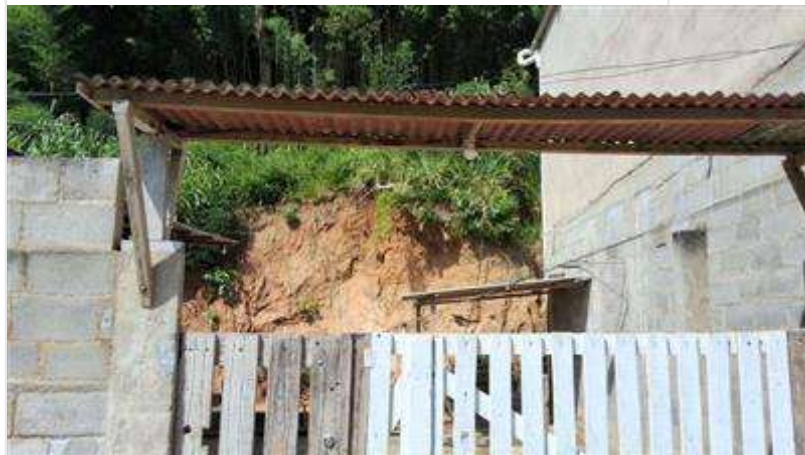
Foto do talude de corte único:

**1 - 5m**

**90**

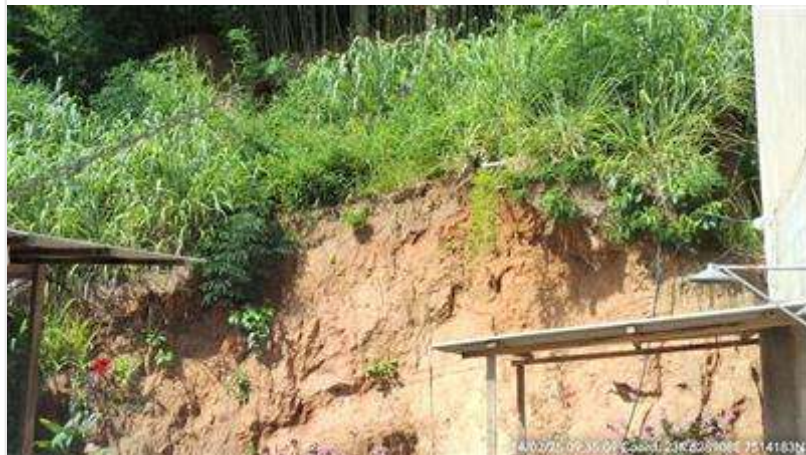
Foto do material predominante:

- **Solo residual**

**Perfil de solo residual espesso.**

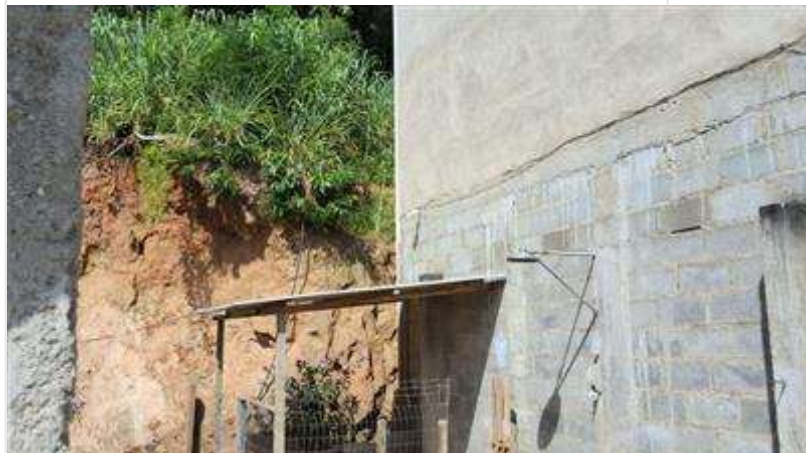
Foto Distância talude – casa

**1 - 2m**

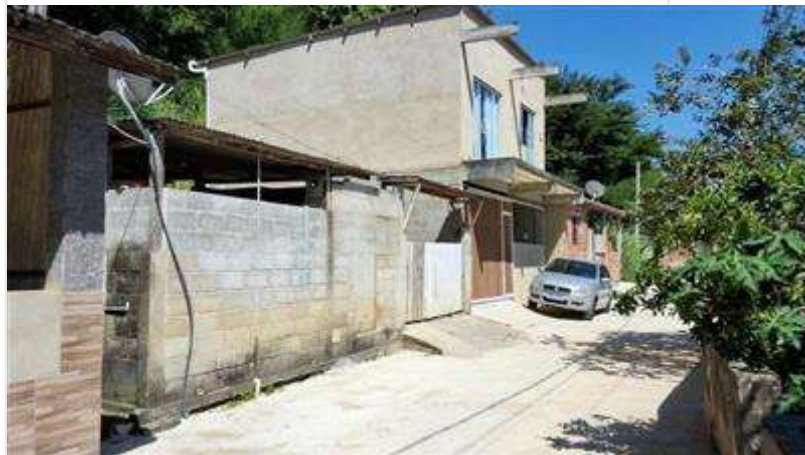
Foto do Vulnerabilidade:

**Alvenaria**

**Baixa: Danos Estruturais não esperados**

**Sim**

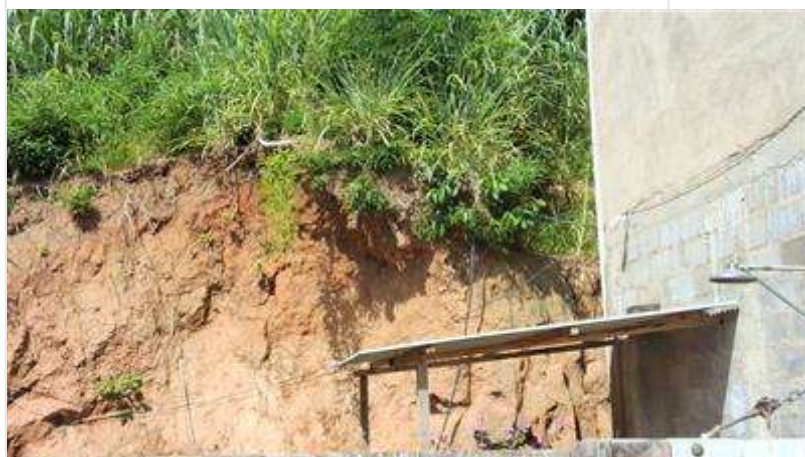
Foto Ângulos negativos

- **Erosão laminar**
- **Ângulos negativos**

**Setor em monitoramento, devido as feições de instabilidade, tais como: erosão e ângulo negativo. Moradias com baixa vulnerabilidade encaixadas em taludes de corte. Relato do morador de mobilização de material por ação antrópica. Logo, é necessário o monitoramento das feições ou aparecimento de novas em períodos de chuva prolongadas ou intensas.**

- **Sirenes**
- **Nudec**
- **Sinalização e Orientação de Alerta**
- **Educação e Conscientização da população**

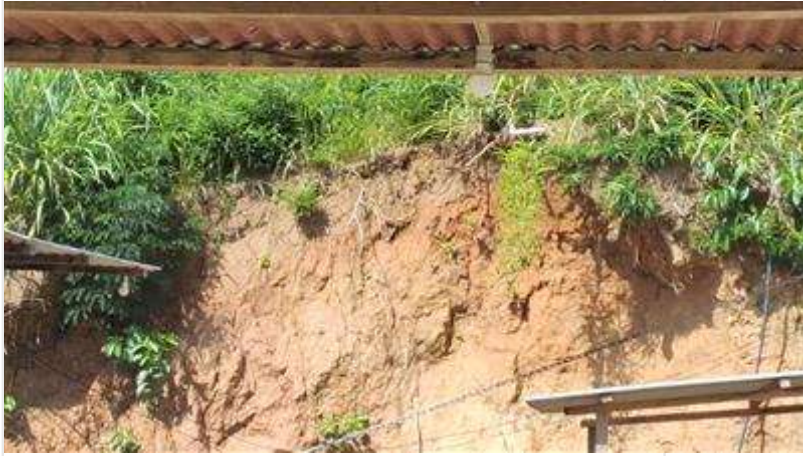
## Foto Erosão Laminar

**Processos erosivos atuando na face to talude.**

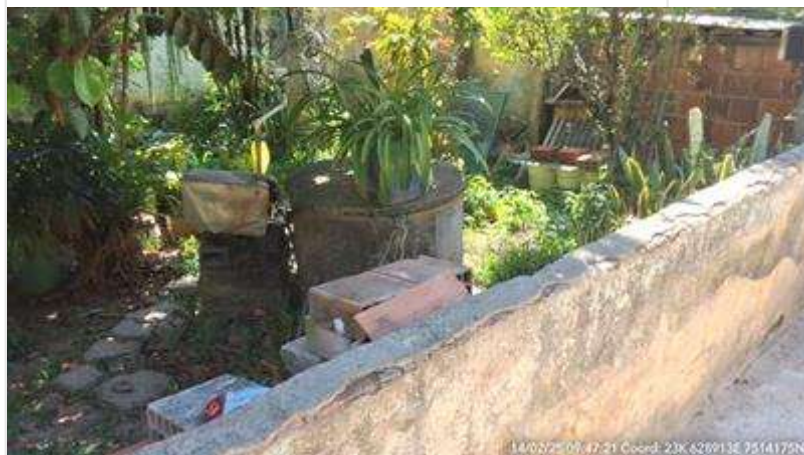
Foto da presença de água:

**Concentração de água em superfície (enxurrada)**

- **Inexistente**

**Sem mina aparente**
