## FICHA DE CAMPO

**MD\_Carvalheiras\_434**

**MD\_Carvalheiras\_434\_EA\_SC\_\_24**

**RJ 117 (Presidente Pedreira), nº 5970**

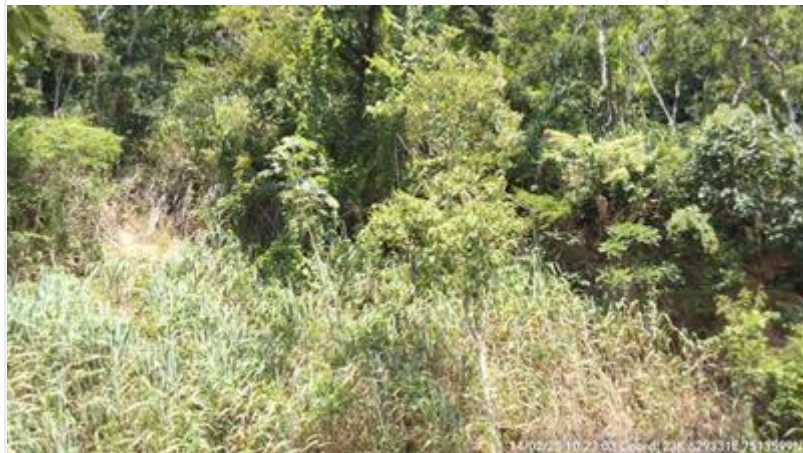
Foto da encosta natural:

## Altura da encosta natural:

**20 - 50m**

## Inclinação da encosta natural:

**60**

**Moradia construída em margem de rio. Talude de corte e encosta natural a montante da via e moradia. Vegetação com portes variados no entorno.**

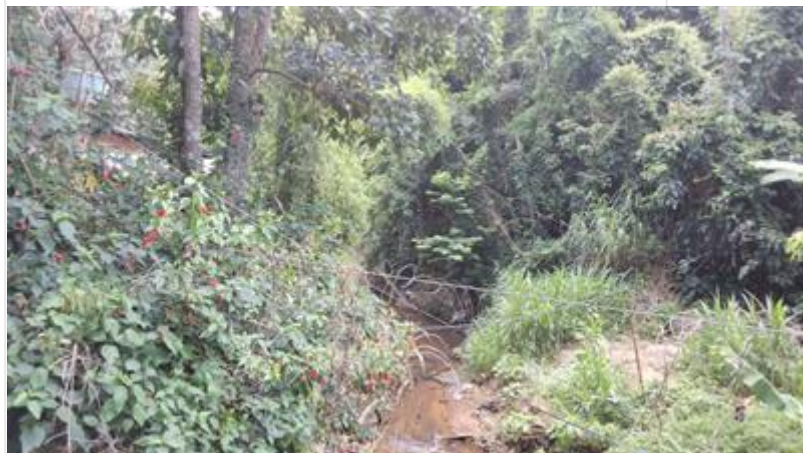
Foto do talude de cortes múltiplos:

## Altura do talude de cortes múltiplos:

**5 - 20m**

## Inclinação do talude de cortes múltiplos:

**80**

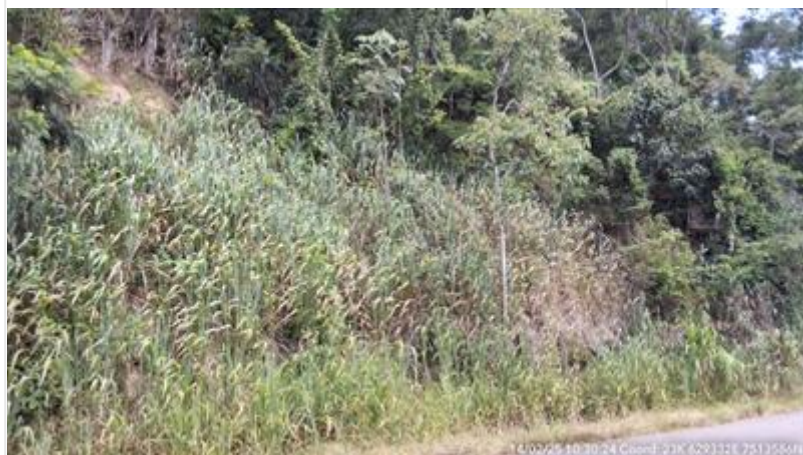
Foto do material predominante:

**Solo residual e aterro próximo à moradia, e rocha são com camada de solo residual a montante da via e da moradia.**

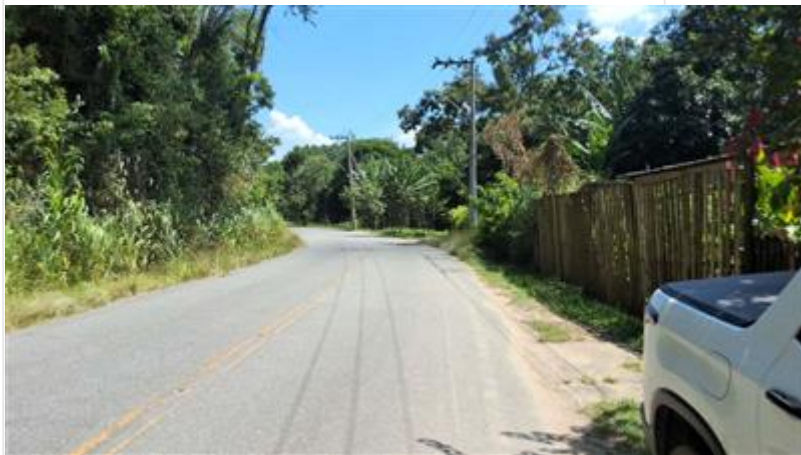
Foto Distância talude – casa

**1 - 2m**

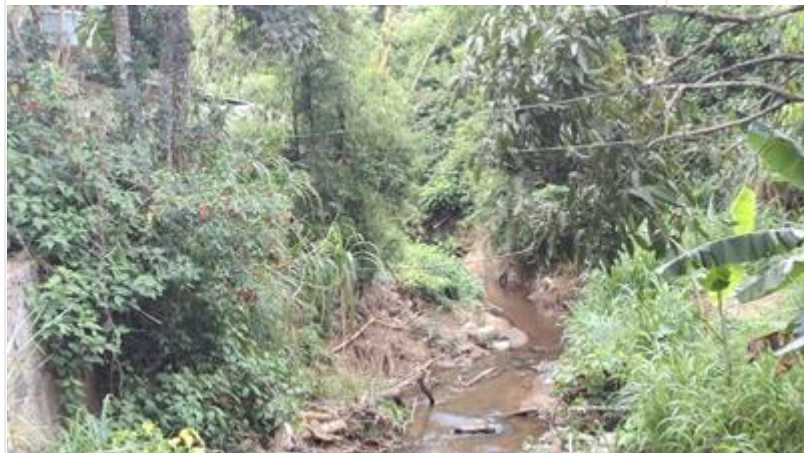
## Foto Distância da Drenagem

**<1m**

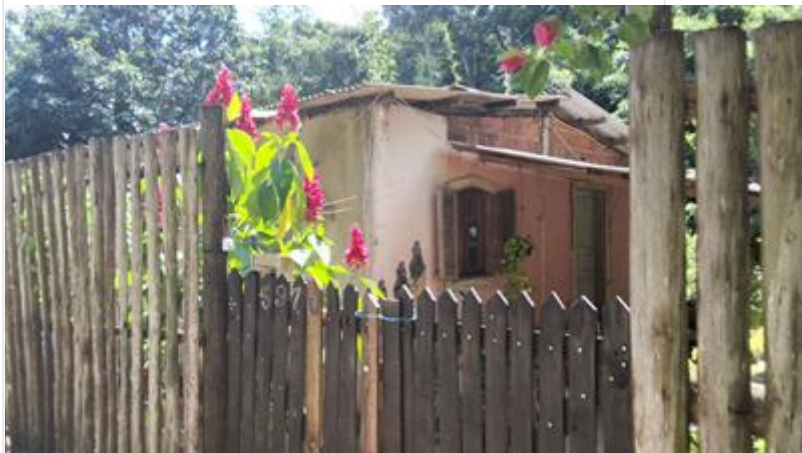
Foto do Vulnerabilidade:

**Alvenaria**

**Média: Danos esperados relacionados a trincas e colapso parcial nas paredes**

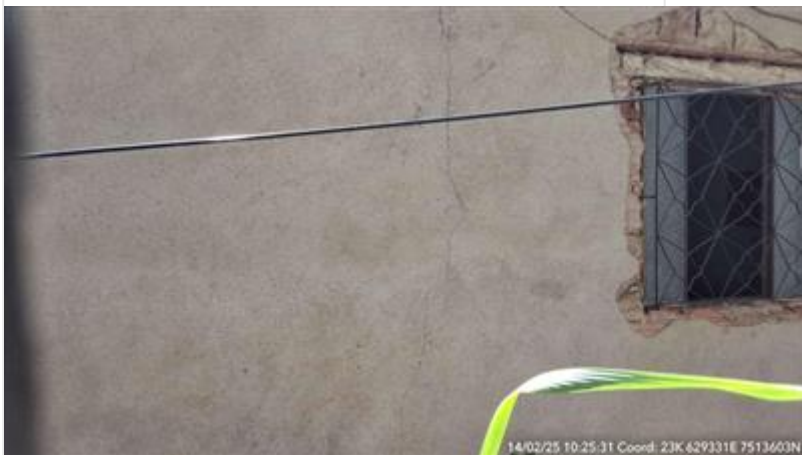
Foto Trincas em moradias

**Setor em risco alto, devido as feições de instabilidade observadas, tais como: cicatriz, erosão laminar, rocha fraturada, trincas em moradia e ângulo negativo. A montante da via e da moradia há uma cicatriz de deslizamento planar em encosta natural. Na encosta há presença de rocha sã e alterada muito fraturada. A casa está construída às margens do rio onde há processo de solapamento. Destaca-se que, no momento da vistoria, não havia moradores no local. Caso ocorra novos movimentos de massa, a rota de fuga ficará comprometida, havendo alcance de material para a moradia.**

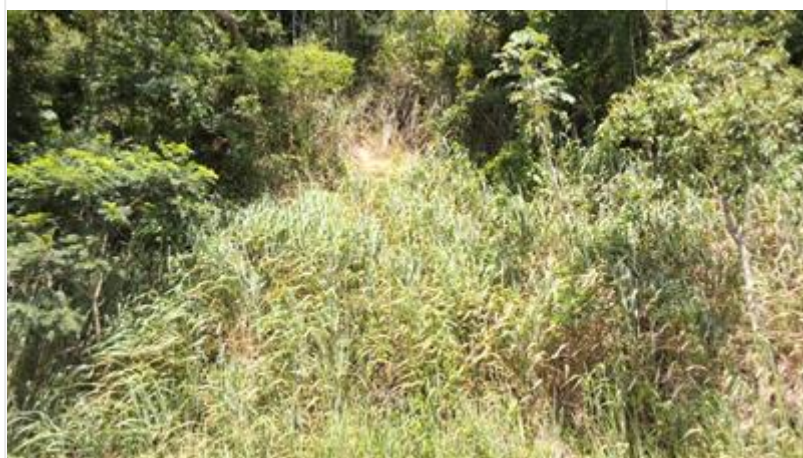
Foto do deslizamentos:

**Planar**

**Processo ocorrido em encosta a montante da moradia e da via. Moradia na margem do rio com solapamento no terreno. Não conseguimos acesso à moradia para obter mais informações sobre os processos.**

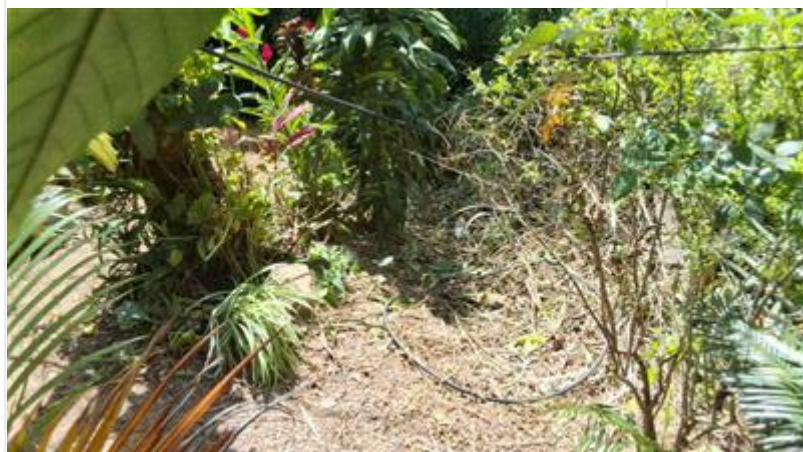
Foto do outro processo:

## Solapamento
