## FICHA DE CAMPO

**MD\_Carvalheiras\_434**

**MD\_Carvalheiras\_434\_EA\_SC\_\_25**

**RJ-117 (Presidente Pedreira), número 5954**

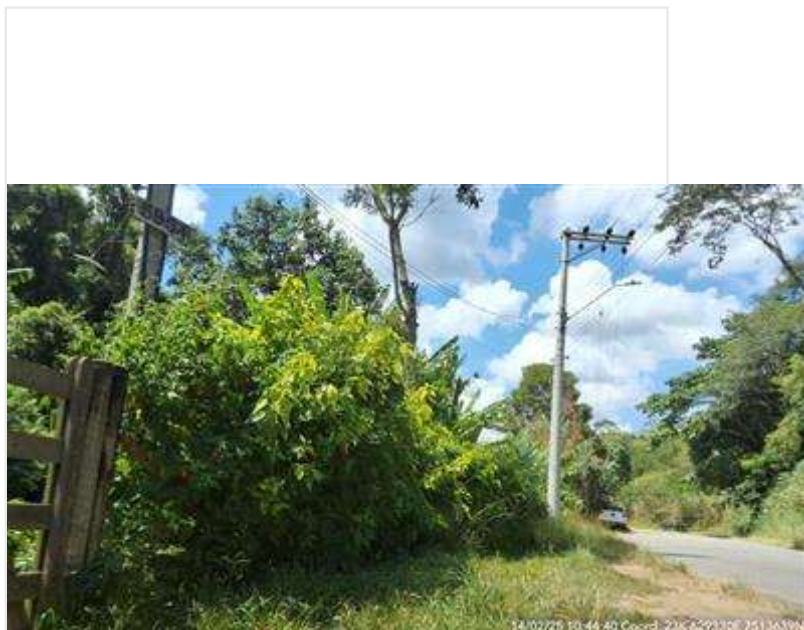
Foto\_acesso-20250214-134440.jpg

**Veicular**

**Pavimentado**

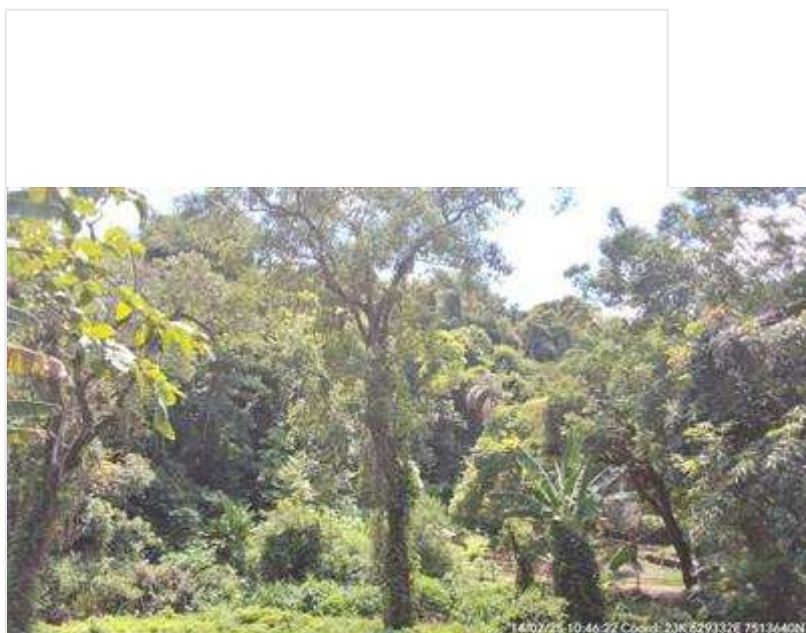
Foto\_encos\_nat-20250214-134621.jpg

**20 - 50m**

**60**

**Edificações entre taludes de corte múltiplos, localizadas na direção da drenagem natural. A jusante há um rio. Vegetação gramínea e arbórea no entorno.**

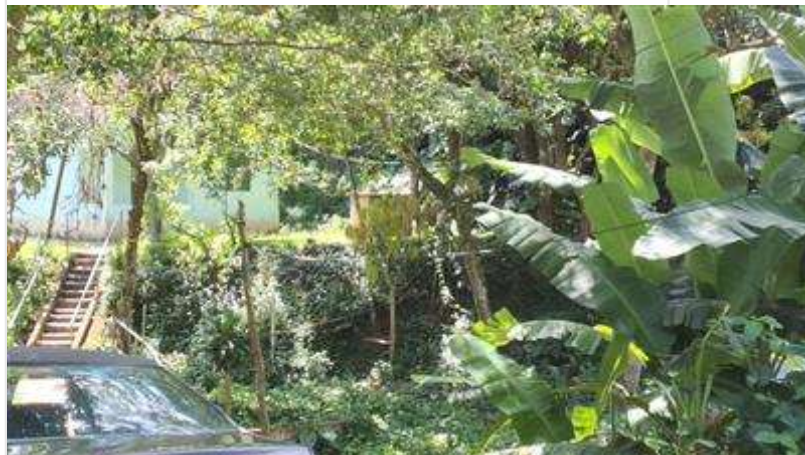
Foto\_cort\_mult-20250214-134638.jpg

**1 - 5m**

**80**

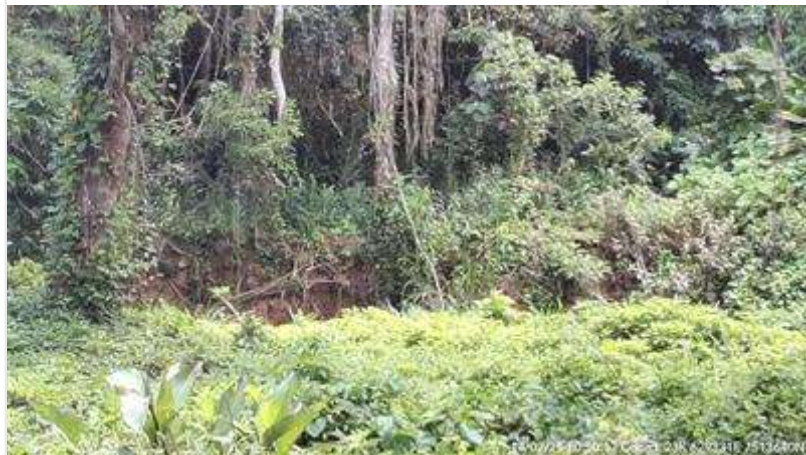
Foto\_material-20250214-135015.jpg

- **Solo residual**

**Solo residual espesso. Não foi possível acessar às moradias e obter mais detalhes do material.**

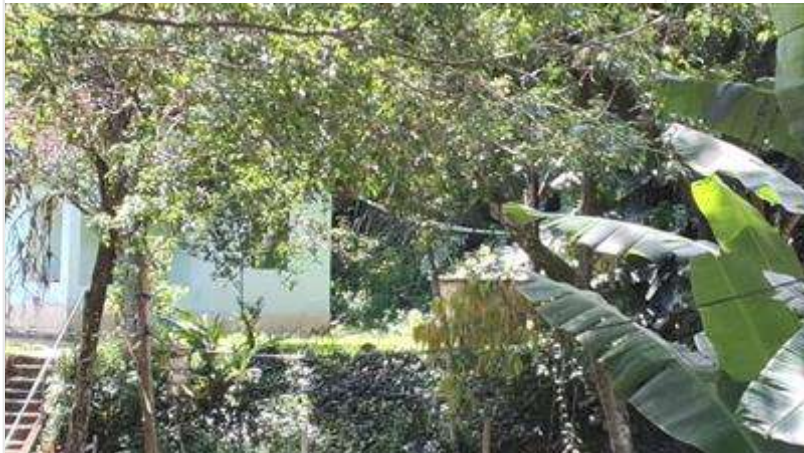
Foto\_talude\_casa-20250214-135123.jpg

**1 - 2m**

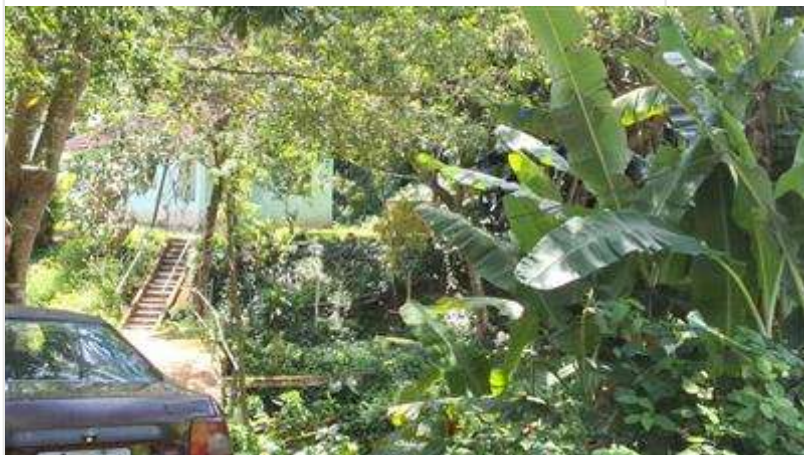
Foto\_dist\_dren-20250214-135140.jpg

**2 - 3m**

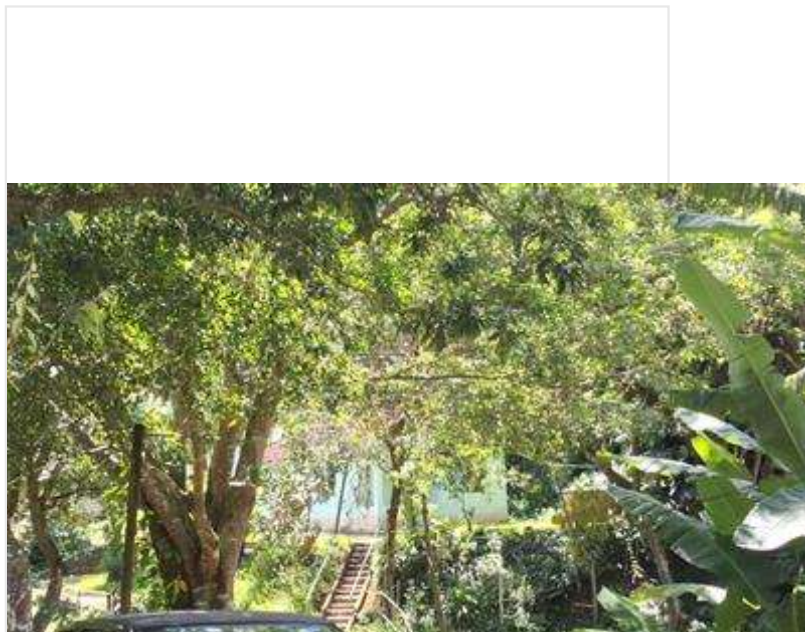
Foto\_vulnerabilidade-20250214-135249.jpg

**Alvenaria**

**Baixa: Danos Estruturais não esperados**

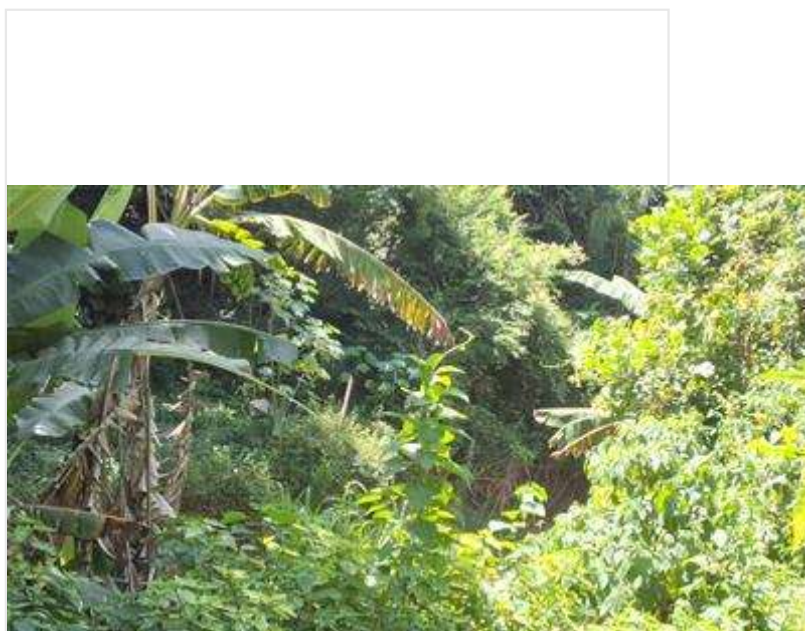
Foto\_Vegetacao\_postes\_inclinadas\_tombados-20250214-135...

- **Vegetação/postes inclinadas/tombados**
- **Ângulos negativos**

**Setor em monitoramento, devido as feições de instabilidade observadas no local, tais como: vegetação inclinada/tombada e ângulo negativo. Moradias com baixa vulnerabilidade na direção da drenagem natural. Nenhum morador recebeu os técnicos no momento da vistoria. Destaca-se para a questão do rio a jusante das moradias que, em períodos de cheia, compromete a rota de fuga.**

- Sirenes
- Nudec
- Sinalização e Orientação de Alerta
- Educação e Conscientização da população

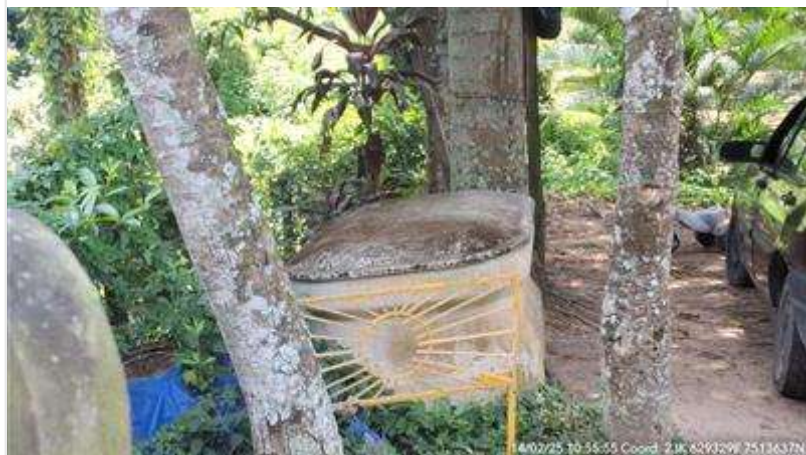
Foto\_agua-20250214-135555.jpg

**Concentração de água em superfície (enxurrada)**

- **Precário**
