## FICHA DE CAMPO

**MD\_Carvalheiras\_434**

**MD\_Carvalheiras\_434\_EA\_SC\_\_26**

**RJ 117 (Presidente Pedreira), número 5100**

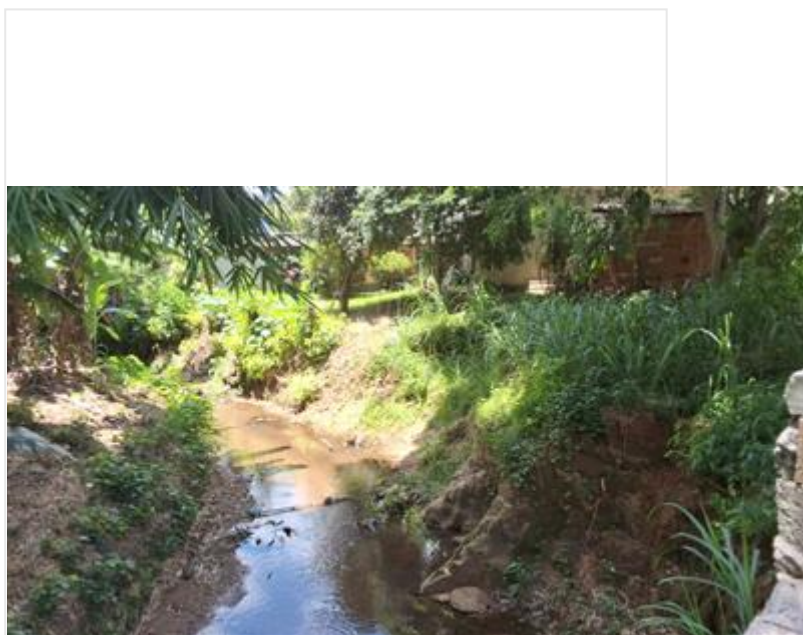
Foto do talude de corte único:

**1 - 5m**

**85**

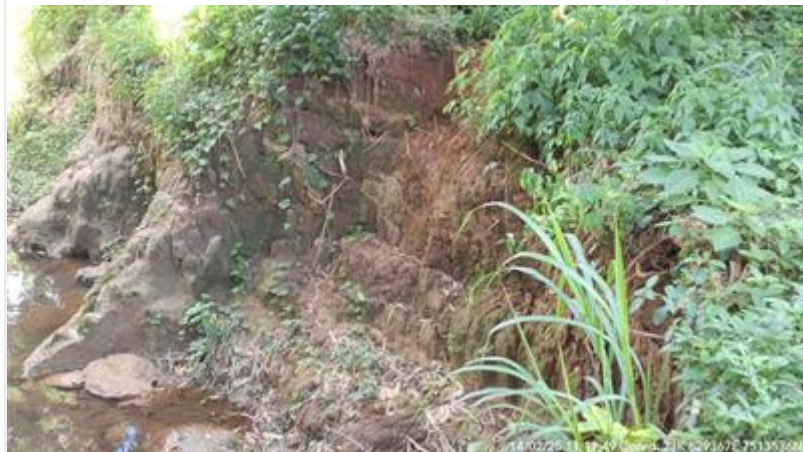
Foto do material predominante:

**Solo residual em margem do rio com rocha alterada na base.**

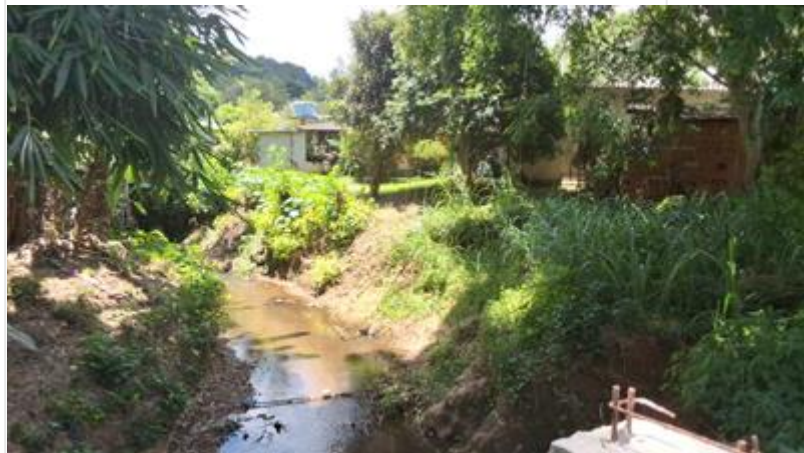
## Foto Distância da Drenagem

**3m**

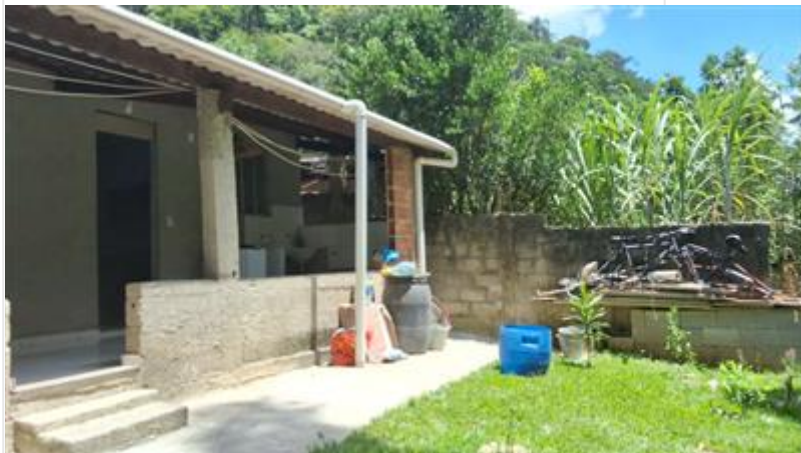
Foto do Vulnerabilidade:

**Alvenaria**

**Média: Danos esperados relacionados a trincas e colapso parcial nas paredes**

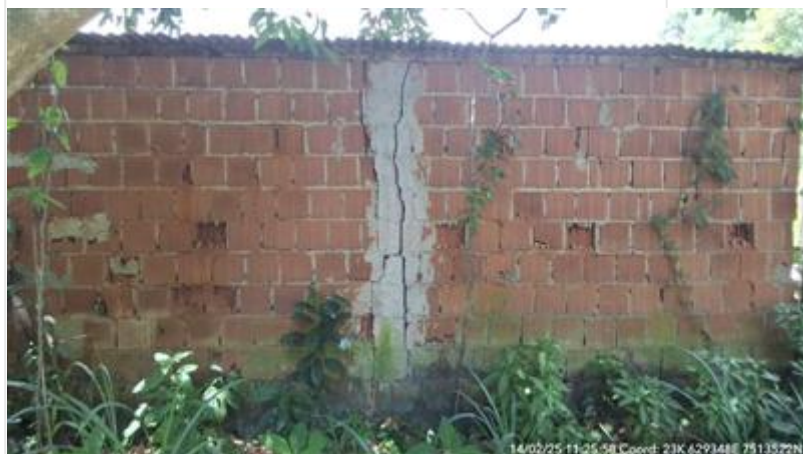
## Foto Trincas em moradias

**Setor de risco alto com significativas feições de instabilidade como erosão, trinca no muro, trinca na moradia, trinca no terreno, estrutura colapsada e início de afundamento da via indicando o processo ativo. Relato da moradora sobre elevação do nível do rio até a altura do muro e mobilização de material nas margens do rio. Destaca-se para solapamento na margem do rio observado no local. Assim sendo, é alta a reativação do processo e avanço das feições de instabilidade já instauradas, assim como o aparecimento de novas feições.**

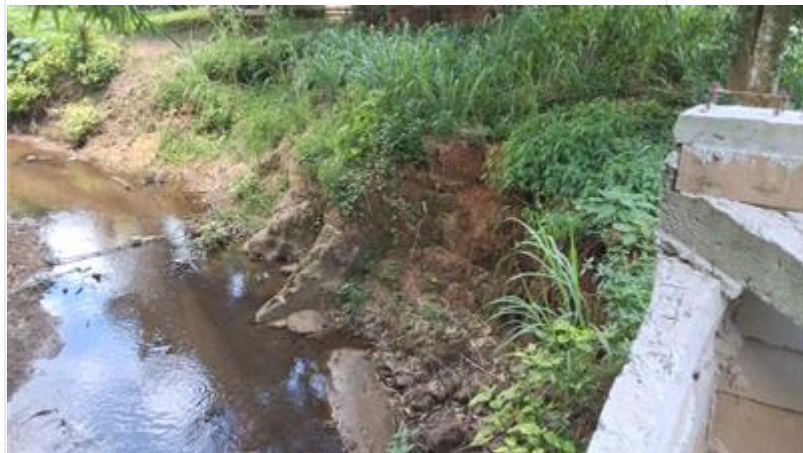
Foto do outro processo:

**Solapamento**

**Solapamento de margem de rio onde moradias estão instaladas.**

- **Sirenes**
- **Nudec**
- **Sinalização e Orientação de Alerta**
- **Educação e Conscientização da população**

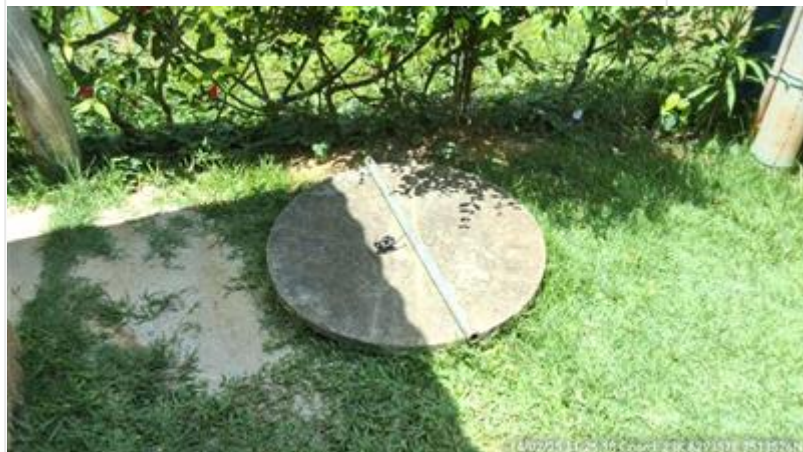
Foto da presença de água:

**Concentração de água em superfície (enxurrada)**

- **Inexistente**

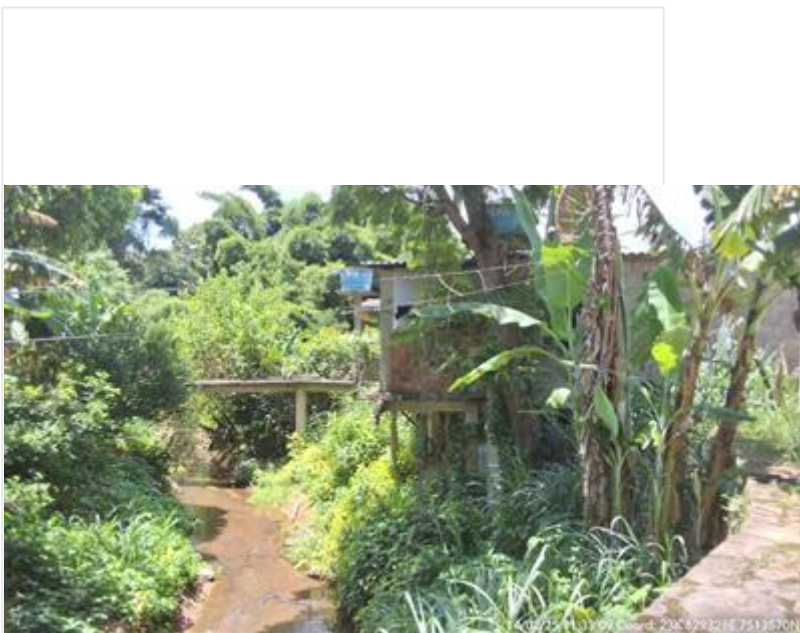
Foto1

**Moradia próxima do rio com mobilização de material.**
