## FICHA DE CAMPO

**MD\_Carvalheiras\_434**

**MD\_Carvalheiras\_434\_EA\_SC\_\_3**

**RJ 127, Km 35, 35029**

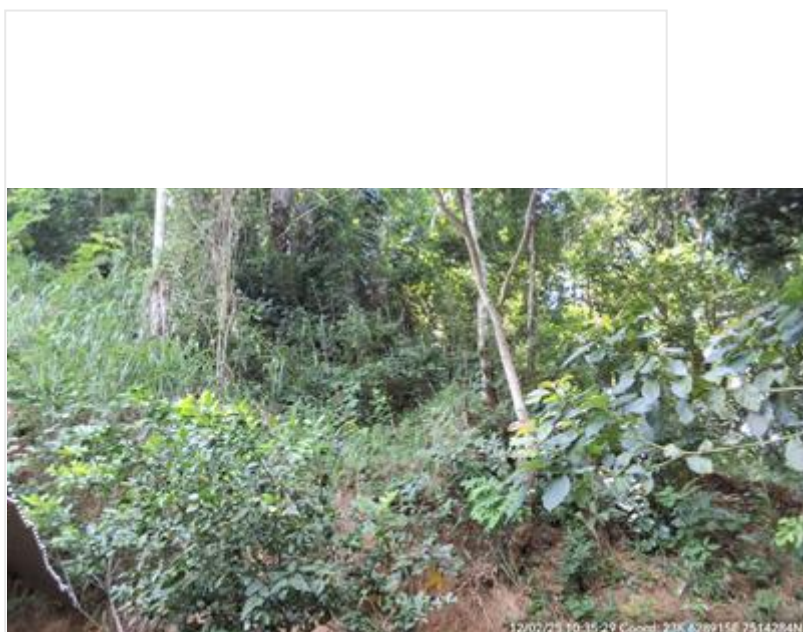
Foto da encosta natural:

**Casas encaixadas em taludes de corte, com vegetação de alto porte a montante (árvores). A jusante das moradias há um rio.**

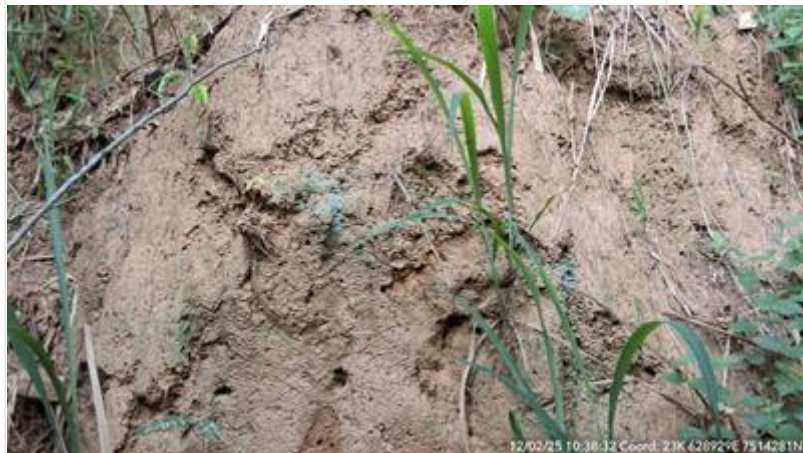
Foto do material predominante:

**Solo residual com horizonte saprolítico no sopé. Apresenta aterro a jusante das moradias.**

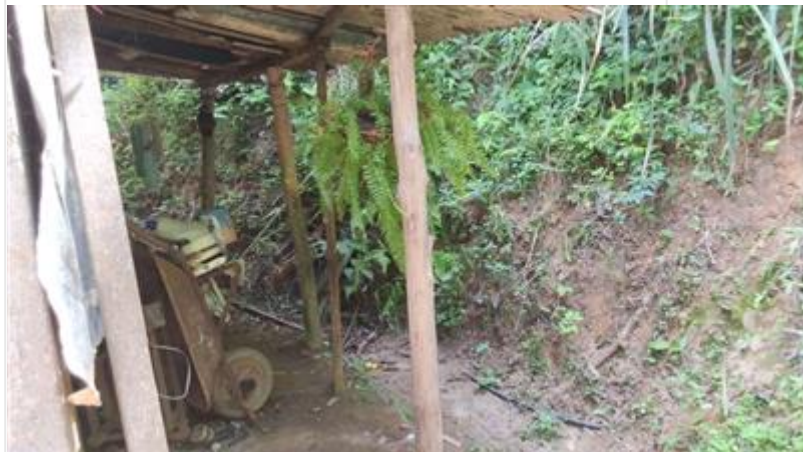
Foto Distância talude – casa

**1 - 2m**

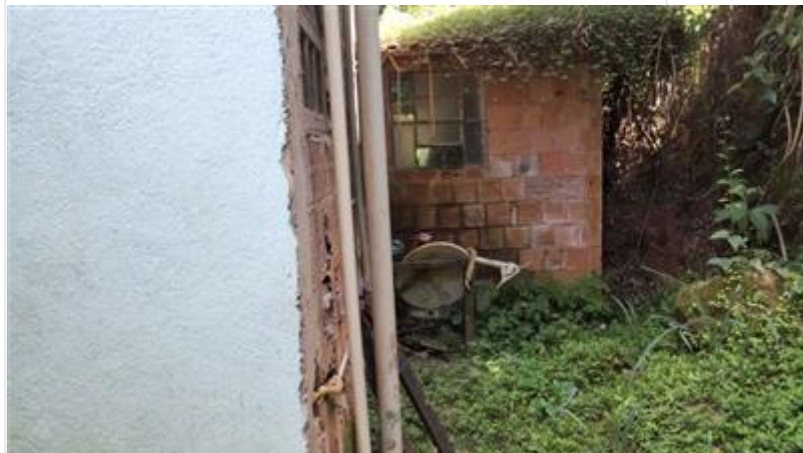
Foto do Vulnerabilidade:

**Alta: Danos estruturais esperados com excessivas deformações das estruturas, colapso parcial dos domicílios**

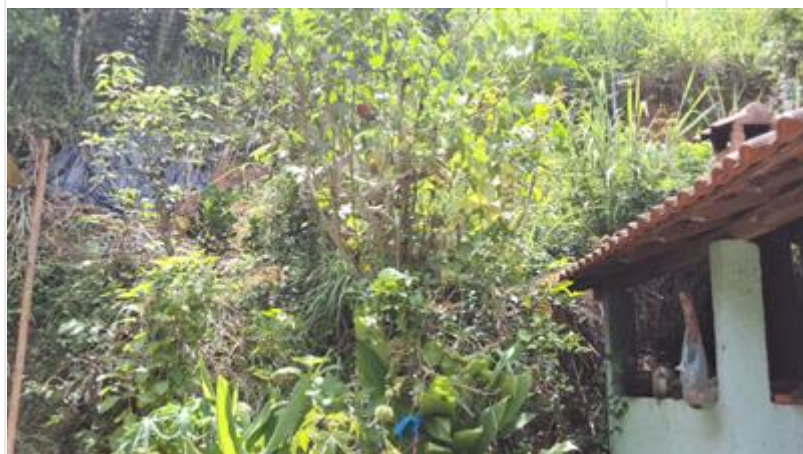
Foto do deslizamentos:

**Há 3 anos houve deslizamentos planares ocorridos em taludes de corte a montante de três moradias. Atrás de uma das residências houve queda de blocos do horizonte saprolítico. Devido a grande fluxo hídrico do córrego houve solapamento das margens.**

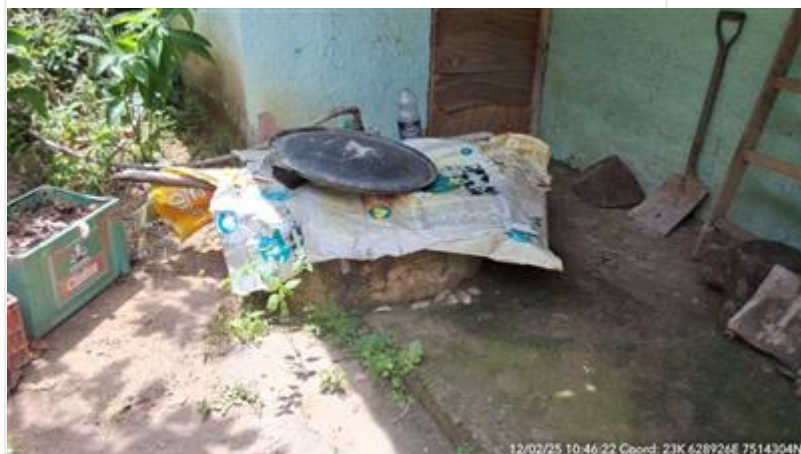
Foto da presença de água:

**Lançamento de água servida em superfície**

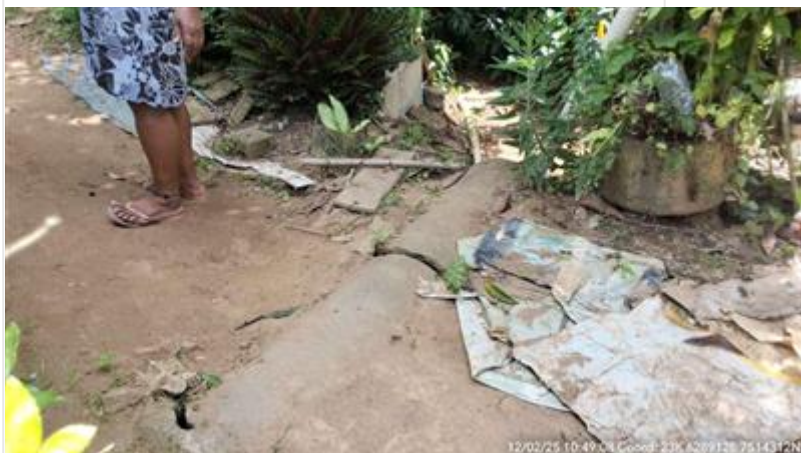
Foto1

**Manilha que não dá vazão com o fluxo de água pluvial que vem da rua.**
