## FICHA DE CAMPO

**MD\_Carvalheiras\_434**

**MD\_Carvalheiras\_434\_EA\_SC\_\_4**

**Rua São José, 33**

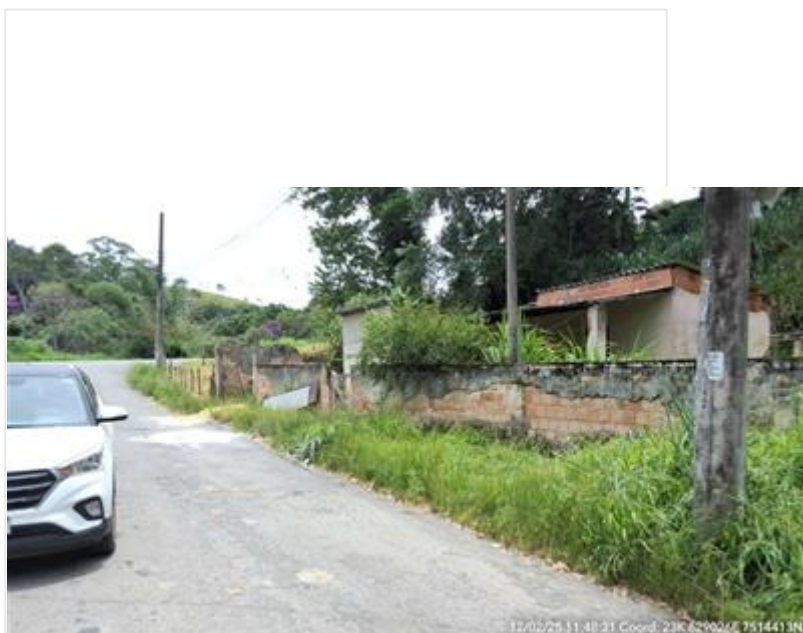
Foto do acesso:

**Veicular**

**Pavimentado**

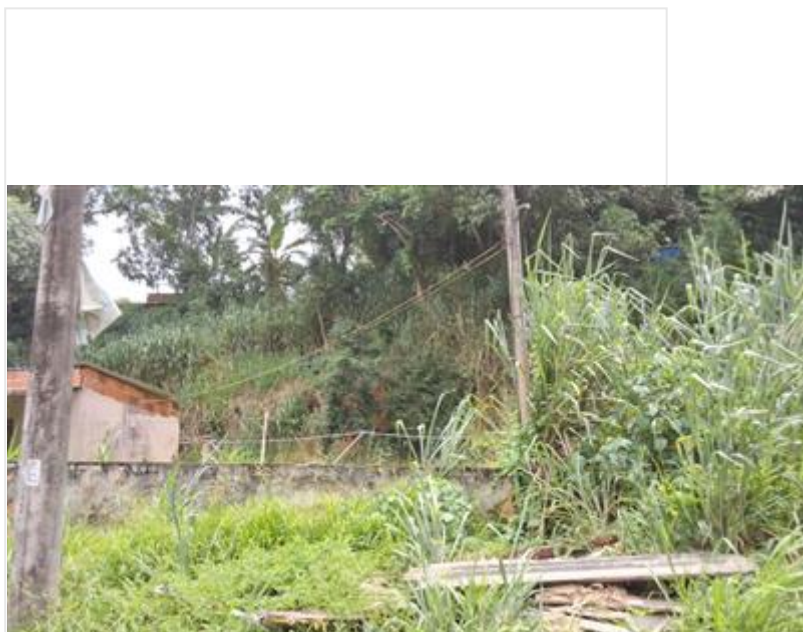
Foto do talude de corte único:

- **Talude de corte único**

**5 - 20m**

**80**

**Talude de corte único a montante de duas casas. Vegetação variando de pequeno a médio porte.**

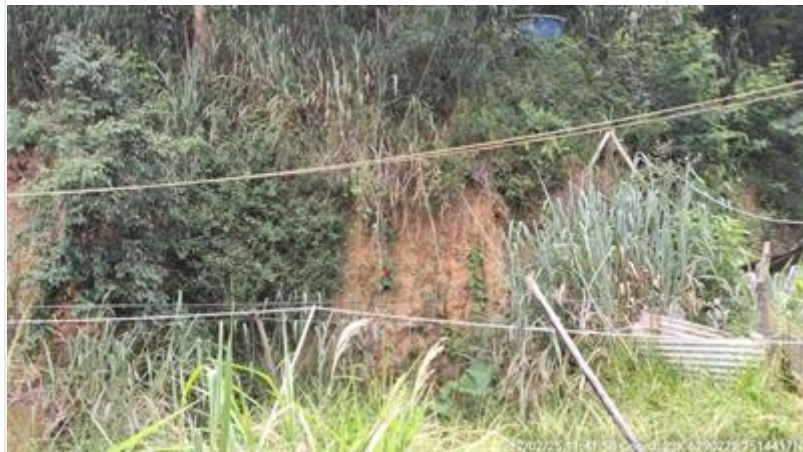
Foto do material predominante:

- **Solo residual**
- **Rocha alterada**

**Solo residual espesso e presença de rocha alterada.**

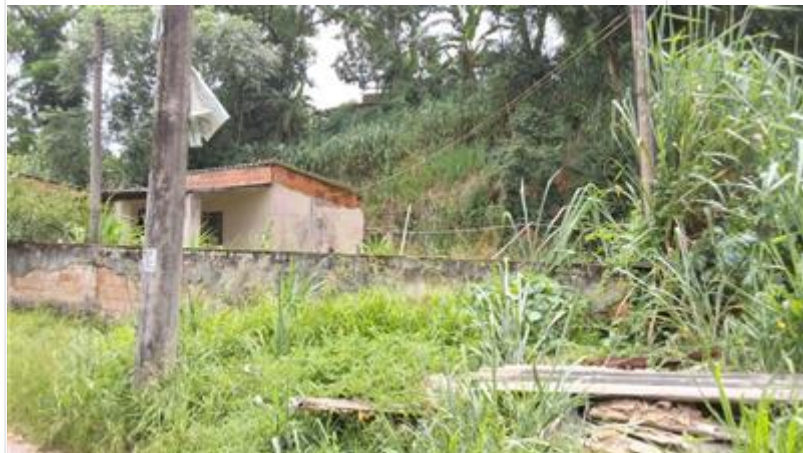
Foto Distância talude – casa

**1 - 2m**

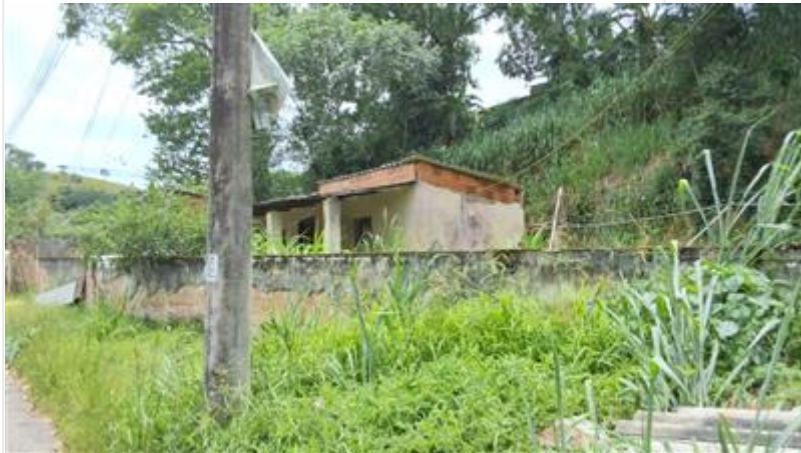
Foto do Vulnerabilidade:

**Alvenaria**

**Média: Danos esperados relacionados a trincas e colapso parcial nas paredes**

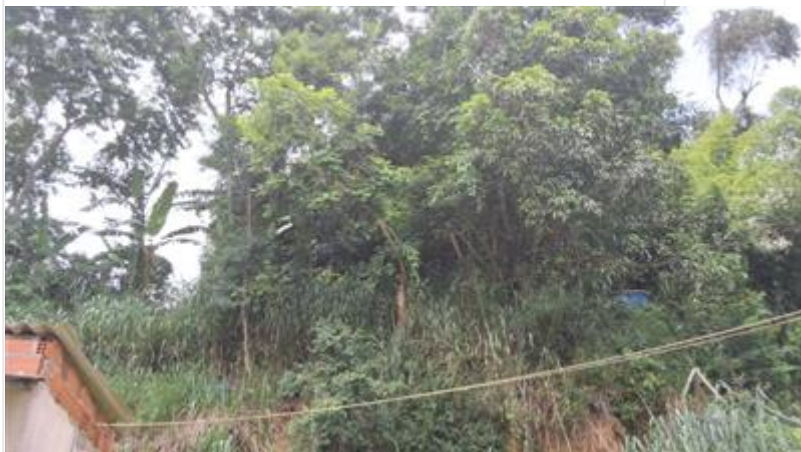
Foto Vegetação/postes inclinadas/tombados

- **Erosão laminar**
- **Vegetação/postes inclinadas/tombados**
- **Cicatrices**
- **Ângulos negativos**

**Observadas feições de instabilidades sem indicativos de movimentos de massa.**

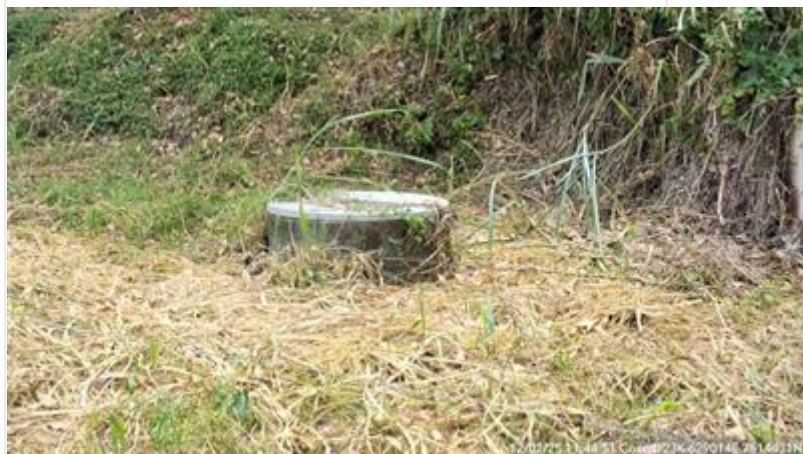
Foto da presença de água:

- **Sem vazamento aparente**

- **Inexistente**

**Sem mina aparente**

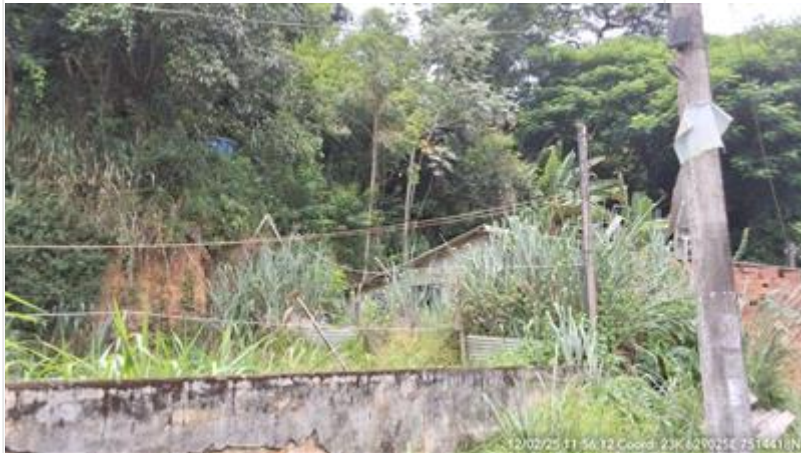
Foto1

**Talude de corte a montante da casa de número 33.**
