## FICHA DE CAMPO

**MD\_Carvalheiras\_434**

**MD\_Carvalheiras\_434\_EA\_SC\_\_5**

**São José, número 50**

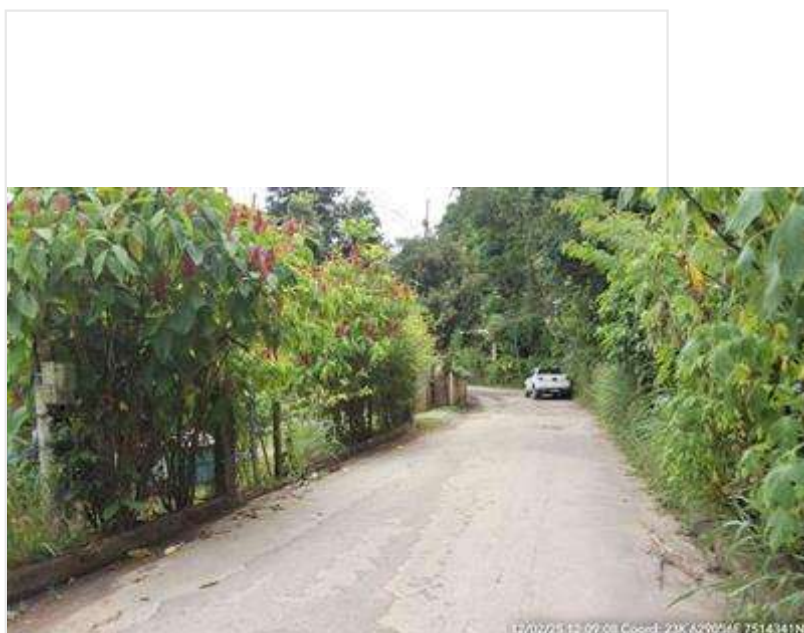
Foto\_acesso-20250212-150908.jpg

**Veicular**

**Pavimentado**

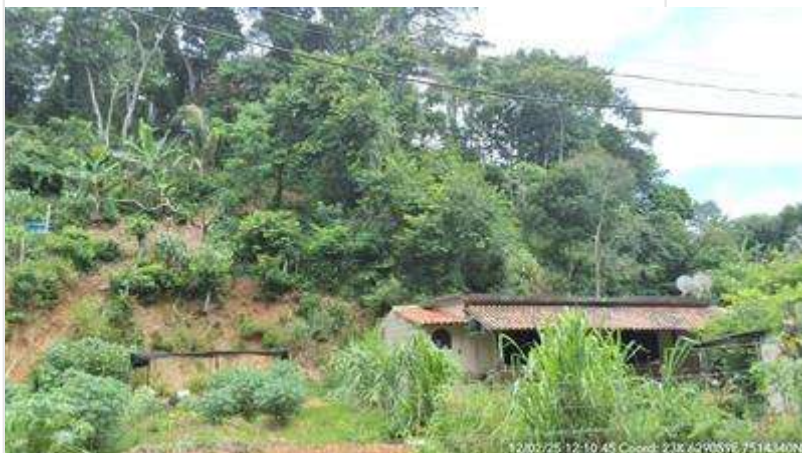
Foto\_encos\_nat-20250212-151045.jpg

**5 - 20m**

**50**

**Casas encaixadas em talude de corte e encosta natural a montante. Vegetação arbórea na encosta e gramíneas.**

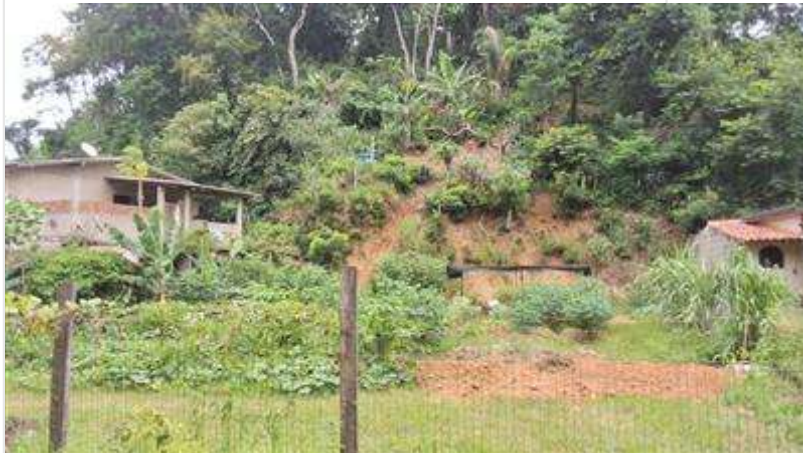
Foto\_cort\_un-20250212-151051.jpg

**1 - 5m**

**70**

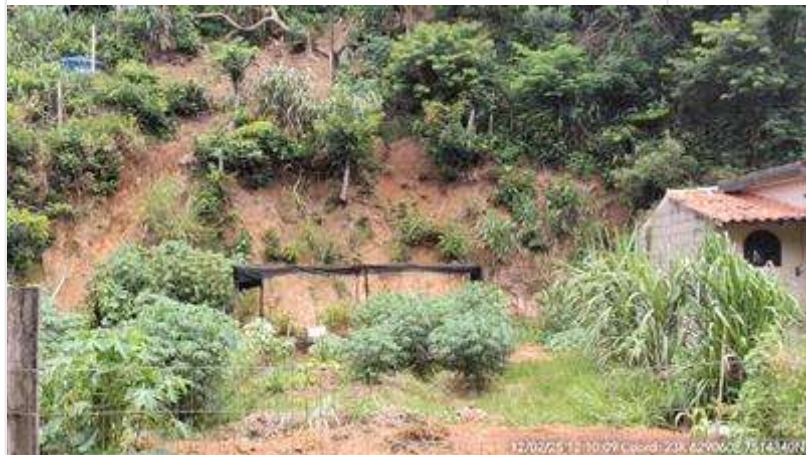
Foto\_material-20250212-151008.jpg

**Espessa camada de solo residual com rocha são aflorante na base.**

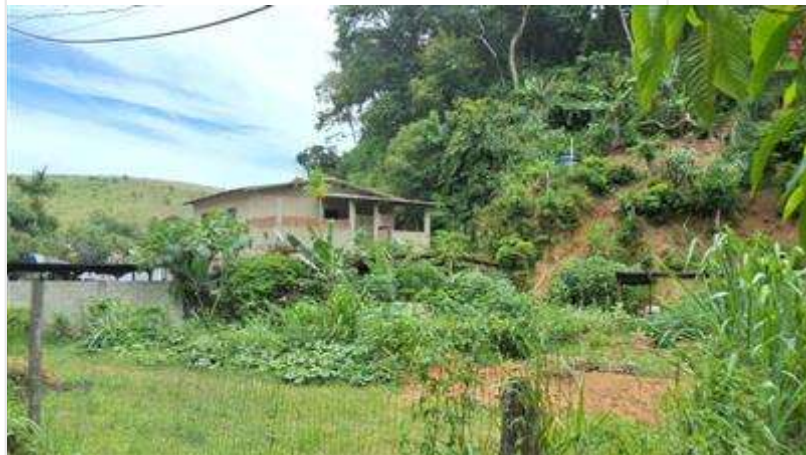
Foto\_talude\_casa-20250212-151423.jpg

**1 - 2m**

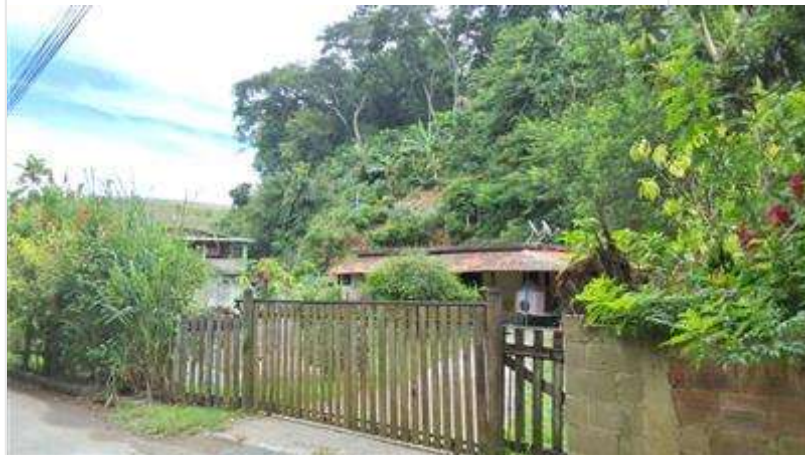
Foto\_vulnerabilidade-20250212-151237.jpg

**Alvenaria**

**Média: Danos esperados relacionados a trincas e colapso parcial nas paredes**

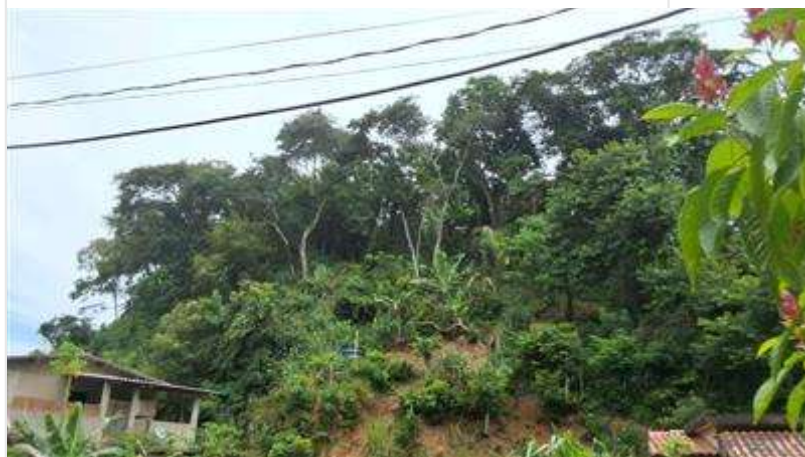
Foto\_Vegetacao\_postes\_inclinadas\_tombados-20250212-151...

- **Erosão laminar**
- **Ângulos negativos**
- **Vegetação/postes inclinadas/tombados**

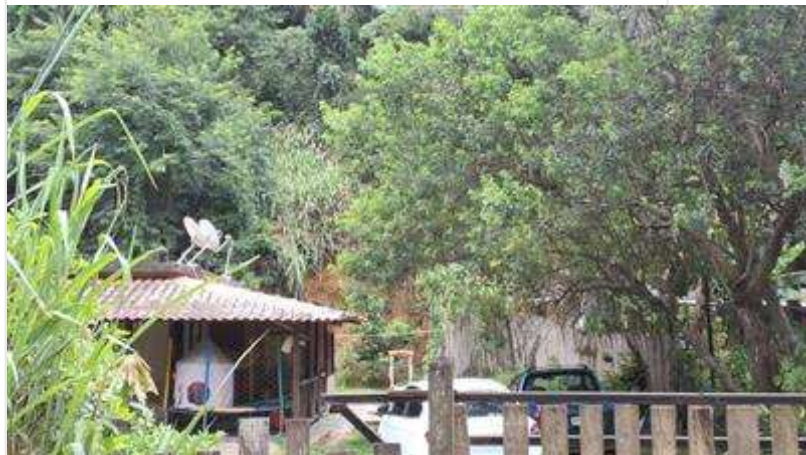
Foto\_Angulos\_negativos-20250212-151143.jpg

**Setor de risco monitoramento, devido a feições de instabilidade presentes na localidade, tais como: erosão e ângulo negativo. As edificações apresentam vulnerabilidade média. Logo, é média a possibilidade de destruição das edificações em períodos de chuvas intensas ou prolongadas.**

- **Sirenes**
- **Nudec**
- **Educação e Conscientização da população**
- **Sinalização e Orientação de Alerta**

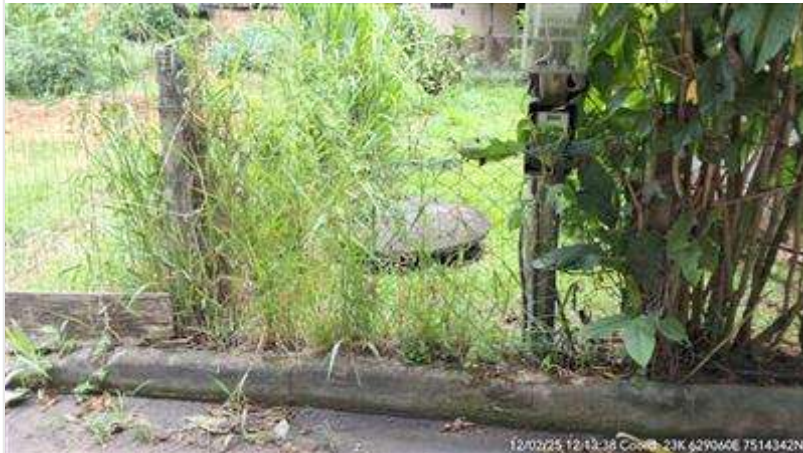
Foto\_agua-20250212-151337.jpg

**Concentração de água em superfície (enxurrada)**

- **Inexistente**

**Sem mina aparente**
