## FICHA DE CAMPO

**MD\_Carvalheiras\_434**

**MD\_Carvalheiras\_434\_EA\_SC\_\_6**

**São José, número 108**

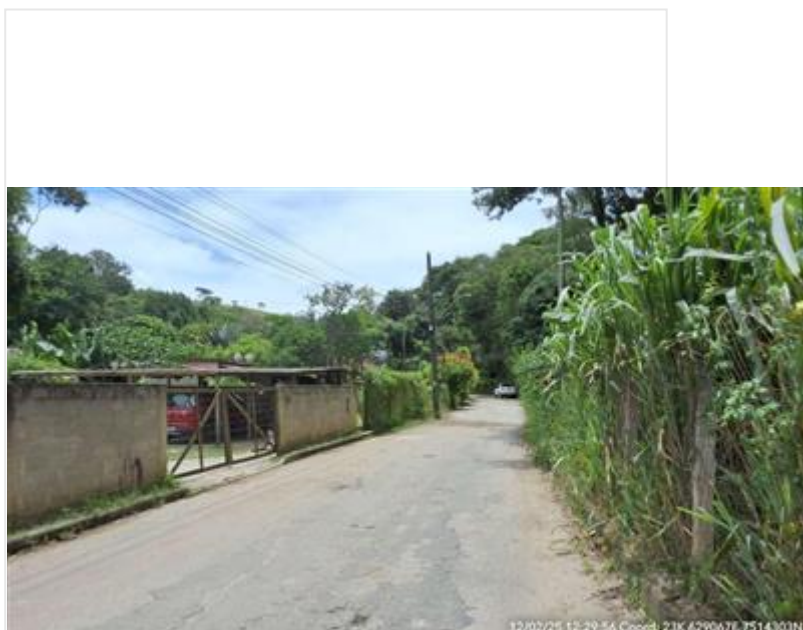
Foto\_acesso-20250212-152955.jpg

**Veicular**

**Pavimentado**

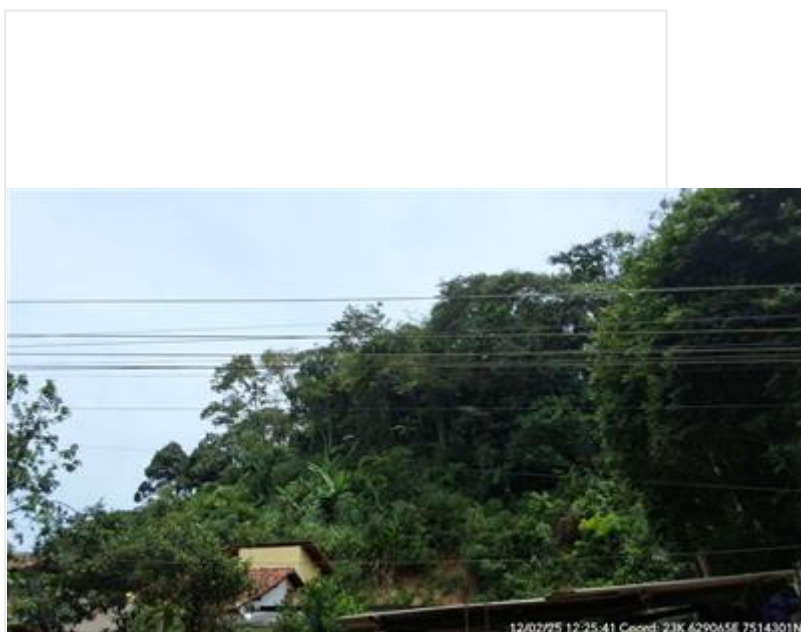
Foto\_encos\_nat-20250212-152540.jpg

**5 - 20m**

**65**

**Casas encaixadas em talude de corte e encosta natural a montante. Vegetação arbórea na encosta.**

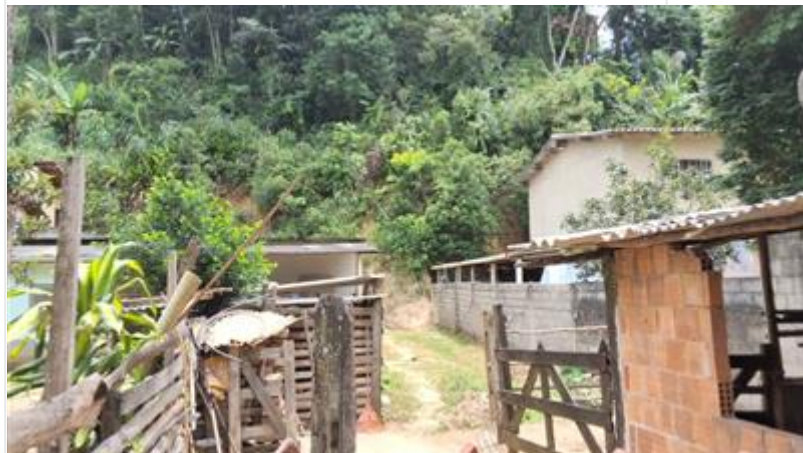
Foto\_cort\_un-20250212-152601.jpg

**5 - 20m**

**85**

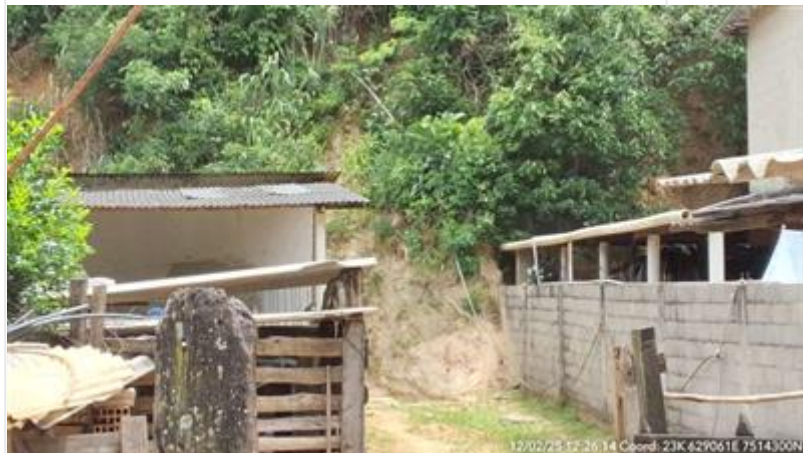
Foto\_material-20250212-152614.jpg

**Solo residual espesso com rocha alterada na base.**

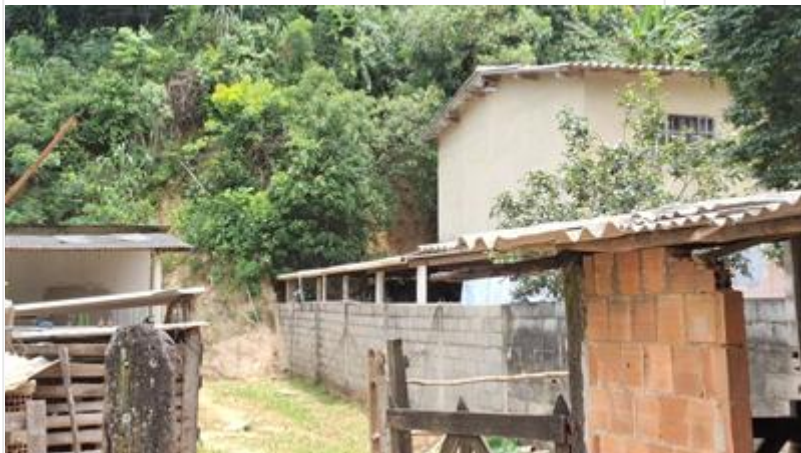
Foto\_talude\_casa-20250212-152936.jpg

**1 - 2m**

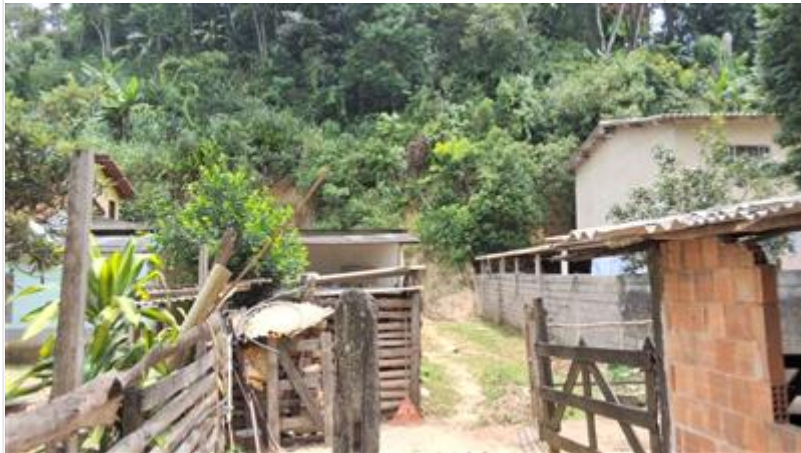
Foto\_vulnerabilidade-20250212-152926.jpg

**Alvenaria**

**Média: Danos esperados relacionados a trincas e colapso parcial nas paredes**

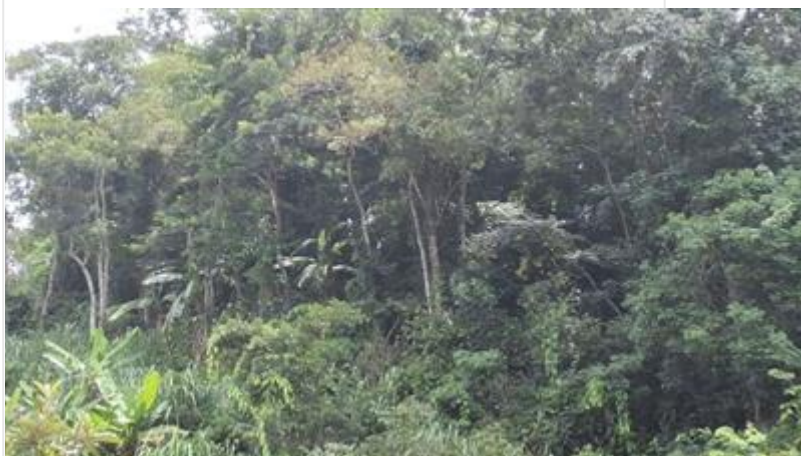
Foto\_Vegetacao\_postes\_inclinadas\_tombados-20250212-152...

- **Cicatrizes**
- **Erosão laminar**
- **Vegetação/postes inclinadas/tombados**

**Setor de risco alto, devido a histórico de movimento de massa e significativas feições de instabilidade como cicatriz, erosão, vegetação inclinada. Destaca-se que o deslizamento ocorreu em talude de corte atrás da casa nº 108. Foi relatado pelo vizinho, da casa nº 110, o movimento de massa. Ademais, não tivemos acesso as moradias. Logo, em períodos de chuva prolongada é alta a possibilidade de avanço do processo.**

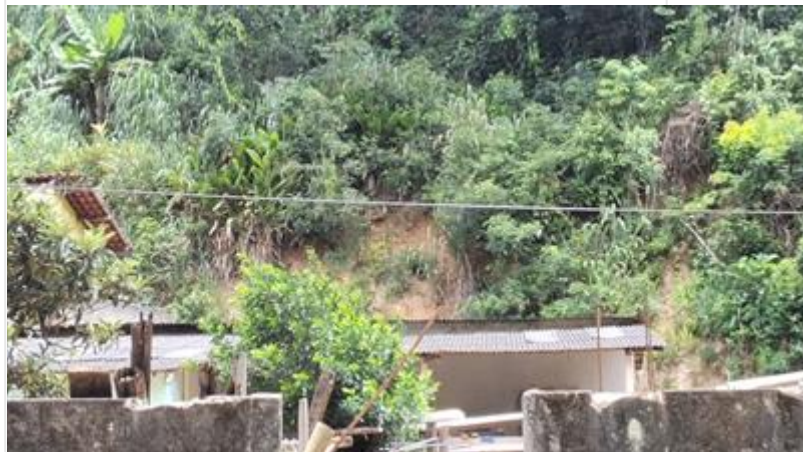
Foto\_deslizamento-20250212-152852.jpg

**Planar**

**Deslizamento planar ocorrido em fevereiro de 2024 e sem atingimento da casa número 108.**

- Sirenes
- Nudec
- Sinalização e Orientação de Alerta
- Educação e Conscientização da população

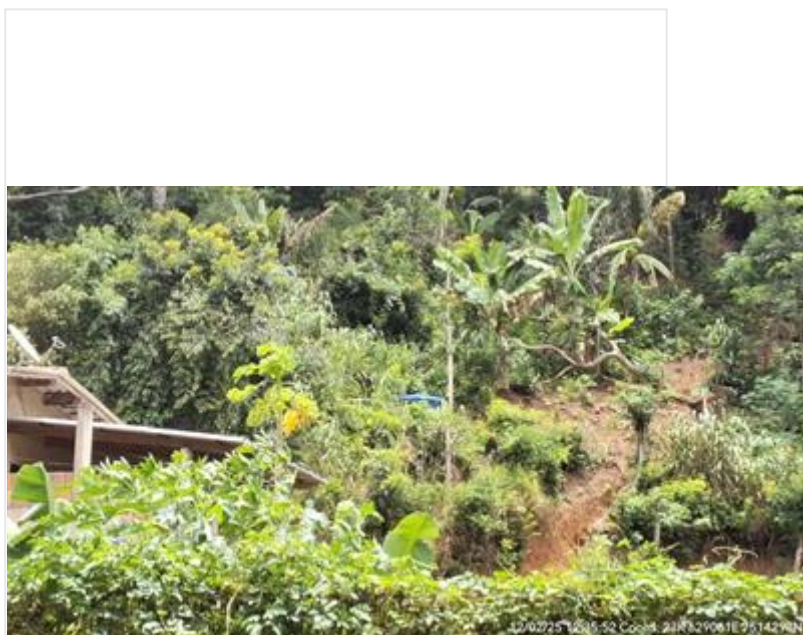
Foto\_agua-20250212-153551.jpg

**Concentração de água em superfície (enxurrada)**

- **Inexistente**
