## FICHA DE CAMPO

**MD\_Carvalheiras\_434**

**MD\_Carvalheiras\_434\_EA\_SC\_\_7**

**Tupaceretã, número 689**

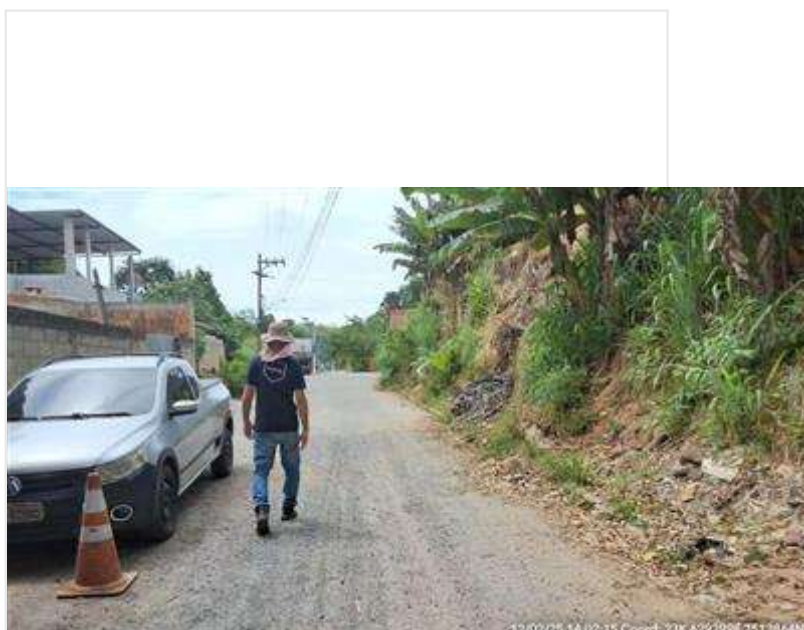
Foto do acesso:

**Veicular**

**Pavimentado**

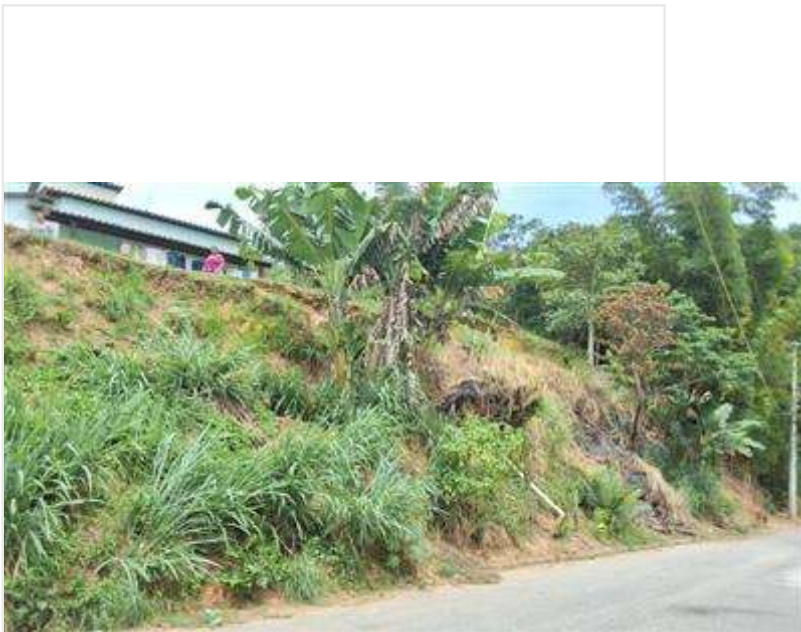
Foto do talude de cortes múltiplos:

**5 - 20m**

**90**

**Taludes de corte a montante e a jusante da moradia, com vegetação rasteira predominante e zona de bambuzal.**

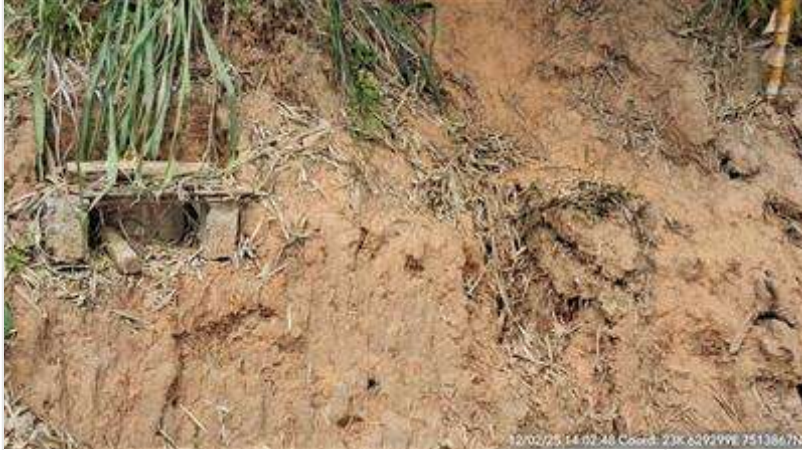
Foto do material predominante:

**Solo residual espesso com transição para rocha alterada. Presença de aterro no topo do talude.**

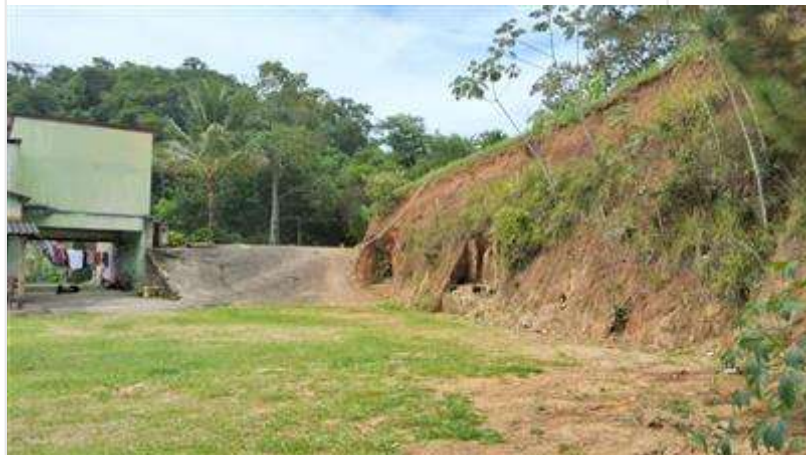
Foto Distância talude – casa

**5 - 6m**

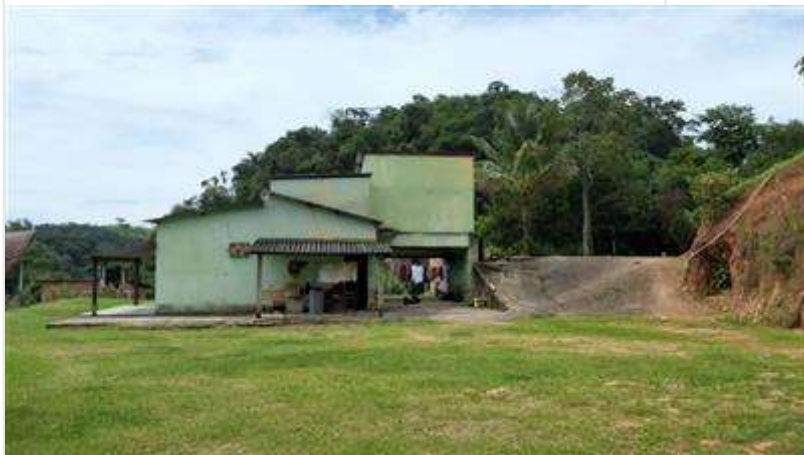
Foto do Vulnerabilidade:

**Alvenaria**

**Baixa: Danos Estruturais não esperados**

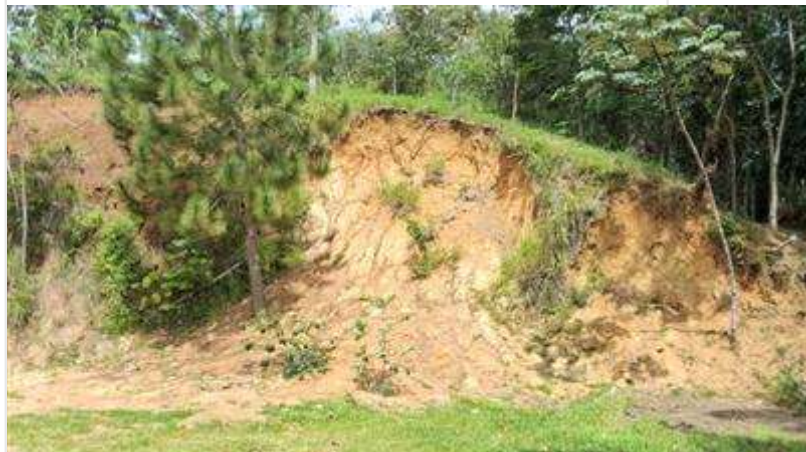
Foto do deslizamentos:

**Planar**

**Movimento de massa em fevereiro de 2024.**

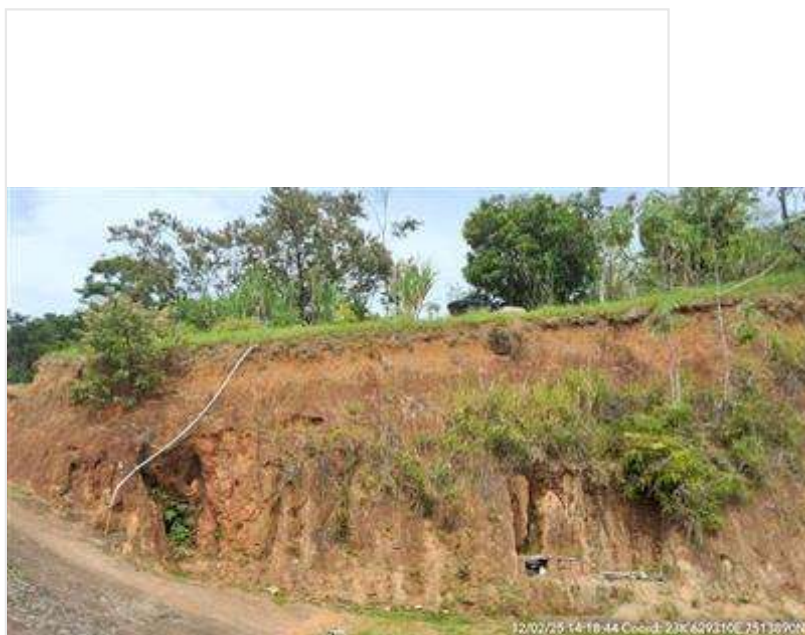
Foto da presença de água:

**Concentração de água em superfície (enxurrada)**

- **Inexistente**

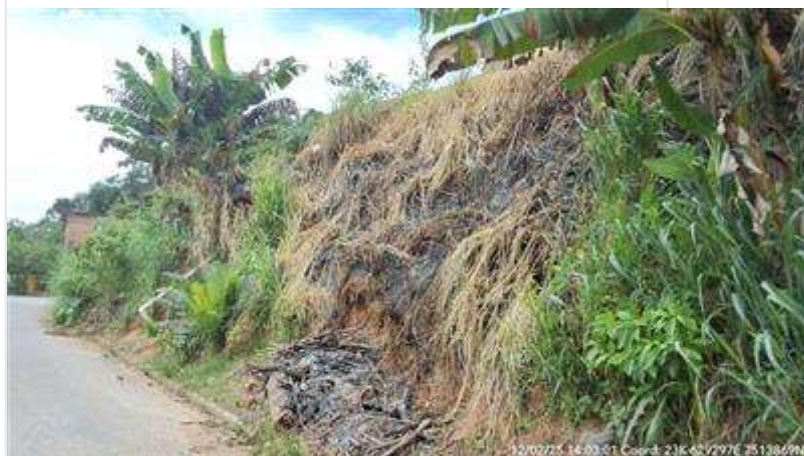
Foto1

**Cicatrizes de deslizamentos com degrau de abatimento na crista.**

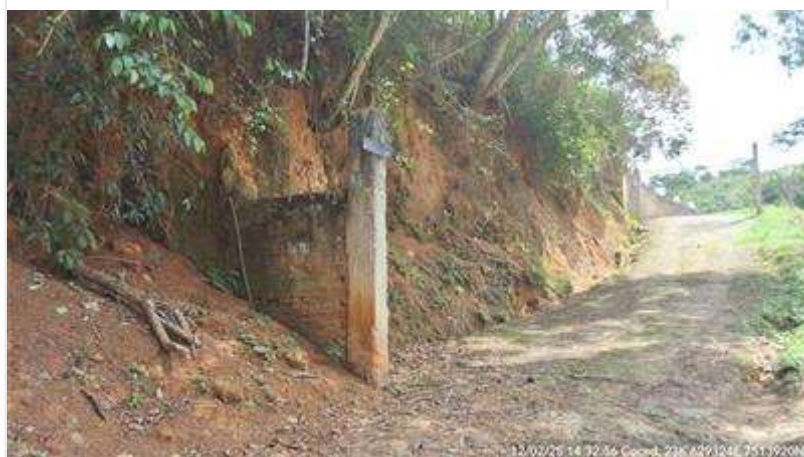
Foto2

**Deslizamento com obstrução parcial do acesso à moradia.**

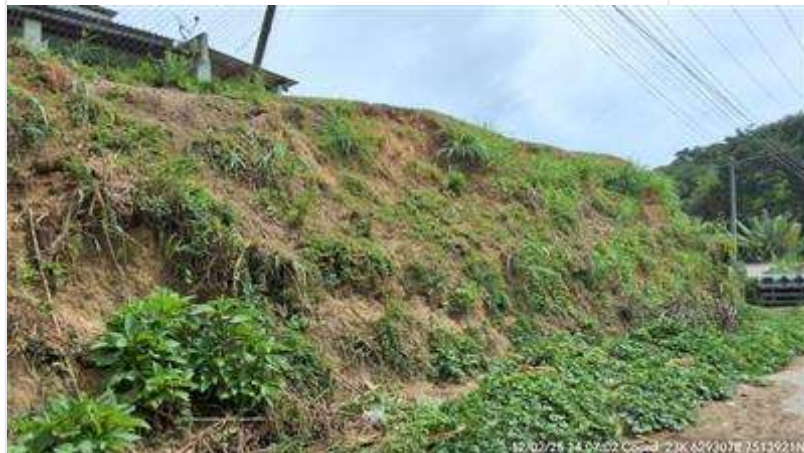
Foto3

**Mobilização de material com obstrução parcial da via.**

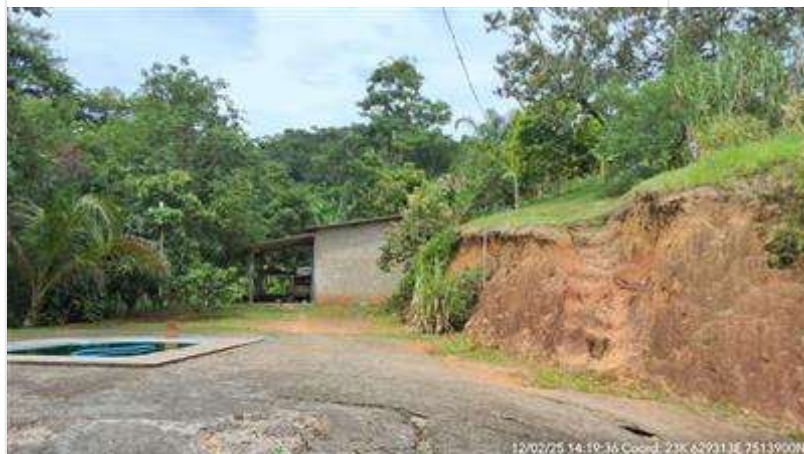
Foto4

**Edificação próximo do talude de corte.**
