## FICHA DE CAMPO

**MD\_Carvalheiras\_434**

**MD\_Carvalheiras\_434\_EA\_SC\_\_8**

**Carvalheiras**

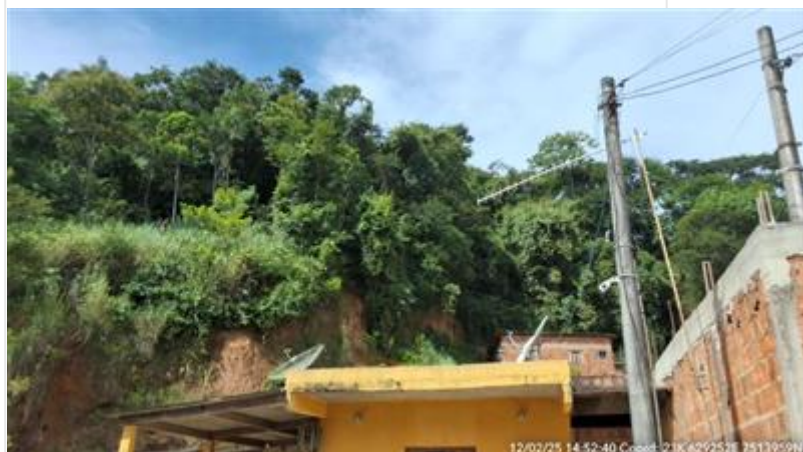
Foto da encosta natural:

Altura da encosta natural:

**20 - 50m**

Inclinação da encosta natural:

**55**

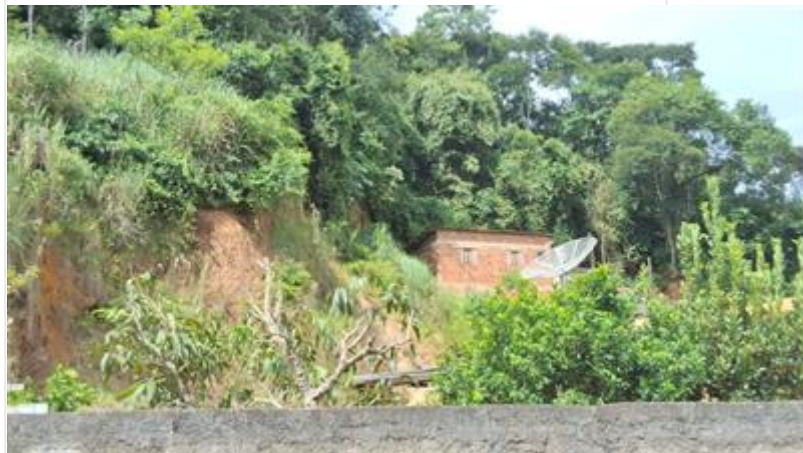
Foto do talude de corte único:

Altura do talude de corte único:

**5 - 20m**

Inclinação do talude de corte único:

**90**

**Moradia encaixada em talude de corte com encosta natural a montante. Drenagem natural a montante da casa.**

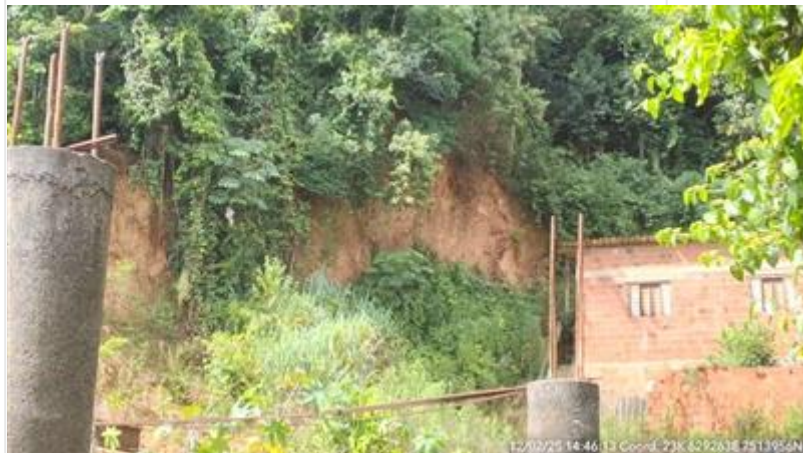
Foto do material predominante:

- **Solo residual**
- **Rocha alterada**

**Perfil de solo espesso com transição para rocha alterada.**

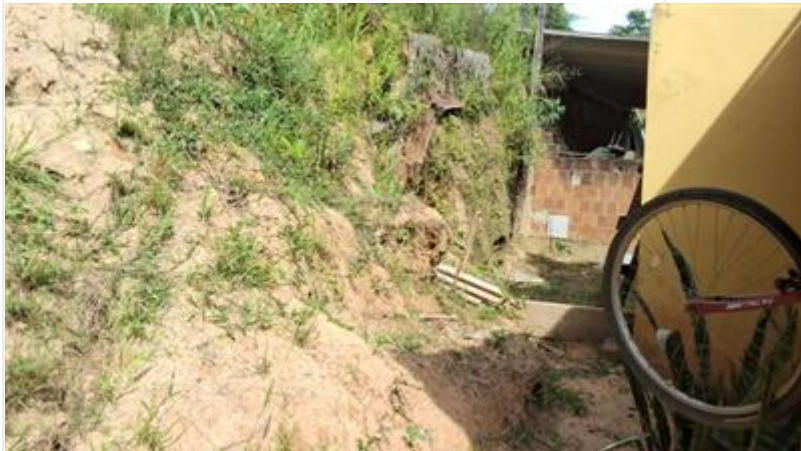
Foto Distância talude – casa

**1 - 2m**

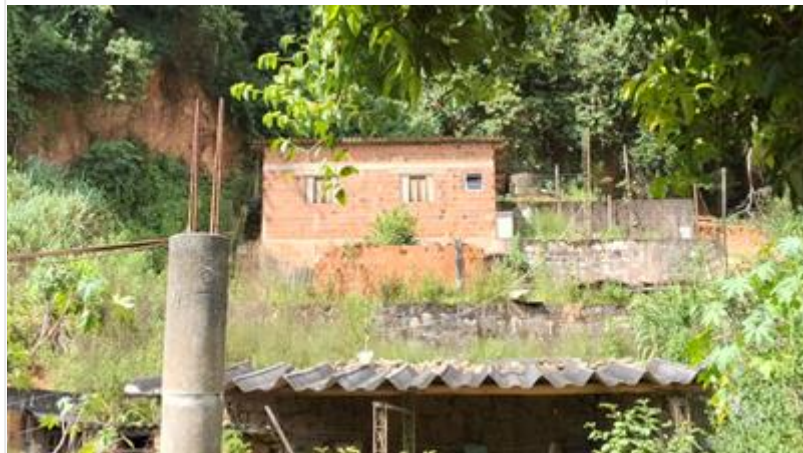
Foto do Vulnerabilidade:

**Alvenaria**

**Alta: Danos estruturais esperados com excessivas deformações das estruturas, colapso parcial dos domicílios**

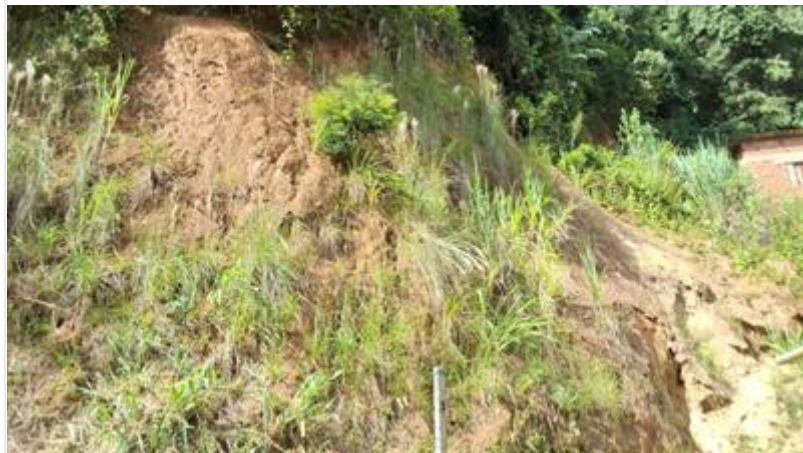
Foto do deslizamentos:

**Planar**

**Deslizamento planar há 4 anos e com ativação em fevereiro de 2024, com atingimento parcial nos fundos da edificação 465 casa 1. Não foi possível acessar a moradia a montante da casa 465.**

**Setor com risco muito alto, devido as feições de instabilidades como: erosão, ângulo negativo, cicatriz, vegetação inclinada. Destaca-se que a encosta apresenta suscetibilidade muito alta e vulnerabilidade alta da moradia. Além disso, foi relatado que em período de chuva há grande fluxo hídrico pela drenagem natural, carreando material lamoso até a via, dificultando a rota de fuga. Ressalta-se a ocorrência de movimento de massa atrás da moradia 465 com atingimento parcial. Logo, em períodos de chuvas intensas ou prolongadas, é muito alta a possibilidade de reativação do processo.**

- **Sirenes**
- **Sinalização e Orientação de Alerta**
- **Educação e Conscientização da população**
- **Nudec**

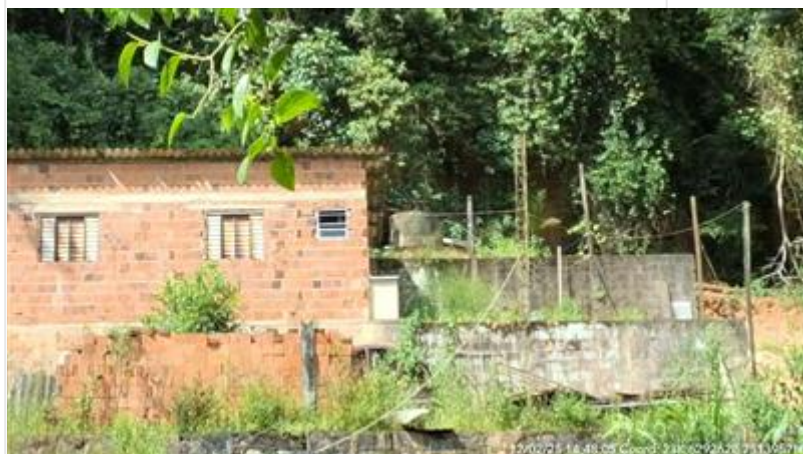
Foto da presença de água:

**Concentração de água em superfície (enxurrada)**

- **Inexistente**

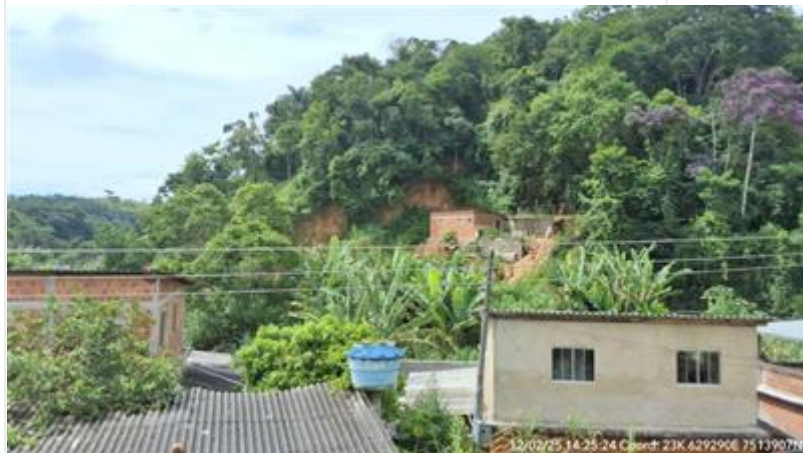
Foto1

**Visada da cicatriz de deslizamento.**
